São Paulo, dezembro de 2018

Depósito de Locomotivas de Araçatuba

Pesquisa histórico-documental e Memorial de Levantamento métrico-arquitetônico

Instituto Pedra

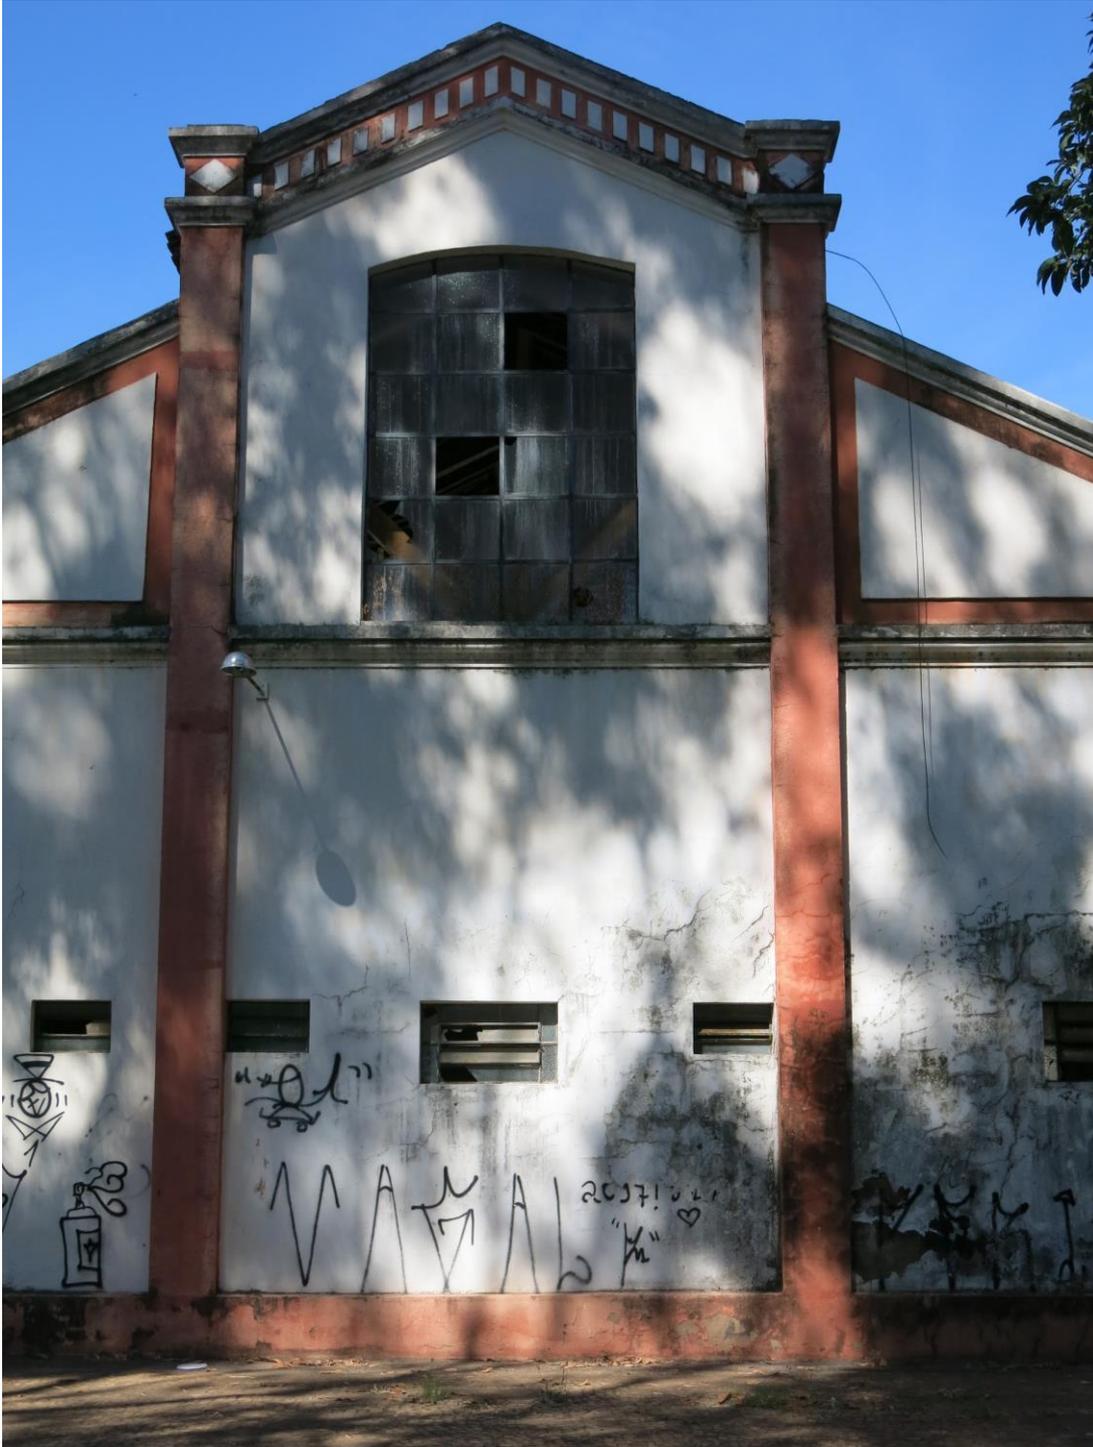
Nesse momento sabe-se que o edifício sofre uma significativa intervenção para adaptá-lo enquanto centro cultural. Destacamos a construção de dois módulos de apoio na porção posterior do edifício (sanitários, camarins e administração), que provavelmente provocaram a abertura de novas pequenas janelas na fachada posterior (Fig. 10); fechamento parcial dos vãos frontais, transformando seis das aberturas em grandes janelas (Fig. 11); reformulação de informações gráficas na fachada principal (Figs. 12 e 13); realização de novo piso em concreto; refazimento de revestimentos murários, aparentemente em argamassa cimentícia; refazimento da cobertura, com telhas e platibanda lateral metálicas (o telhado do lanternim se

Figura 10 Depósito de Locomotivas de Araçatuba - Aberturas na fachada posterior. Fonte: Instituto Pedra

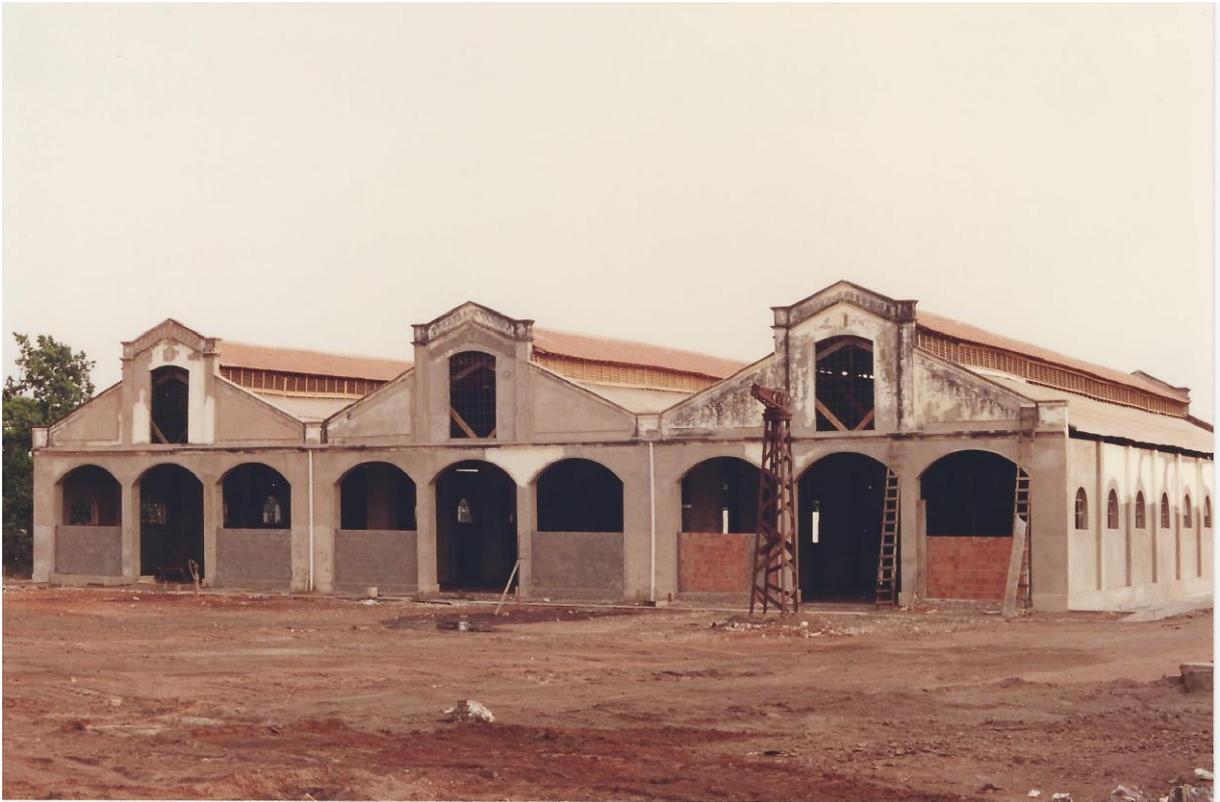
Figura 11 Depósito de Locomotivas de Araçatuba - Fechamento dos vãos frontais. Fonte: Museu Ferroviário “Moisés Joaquim Rodrigues”

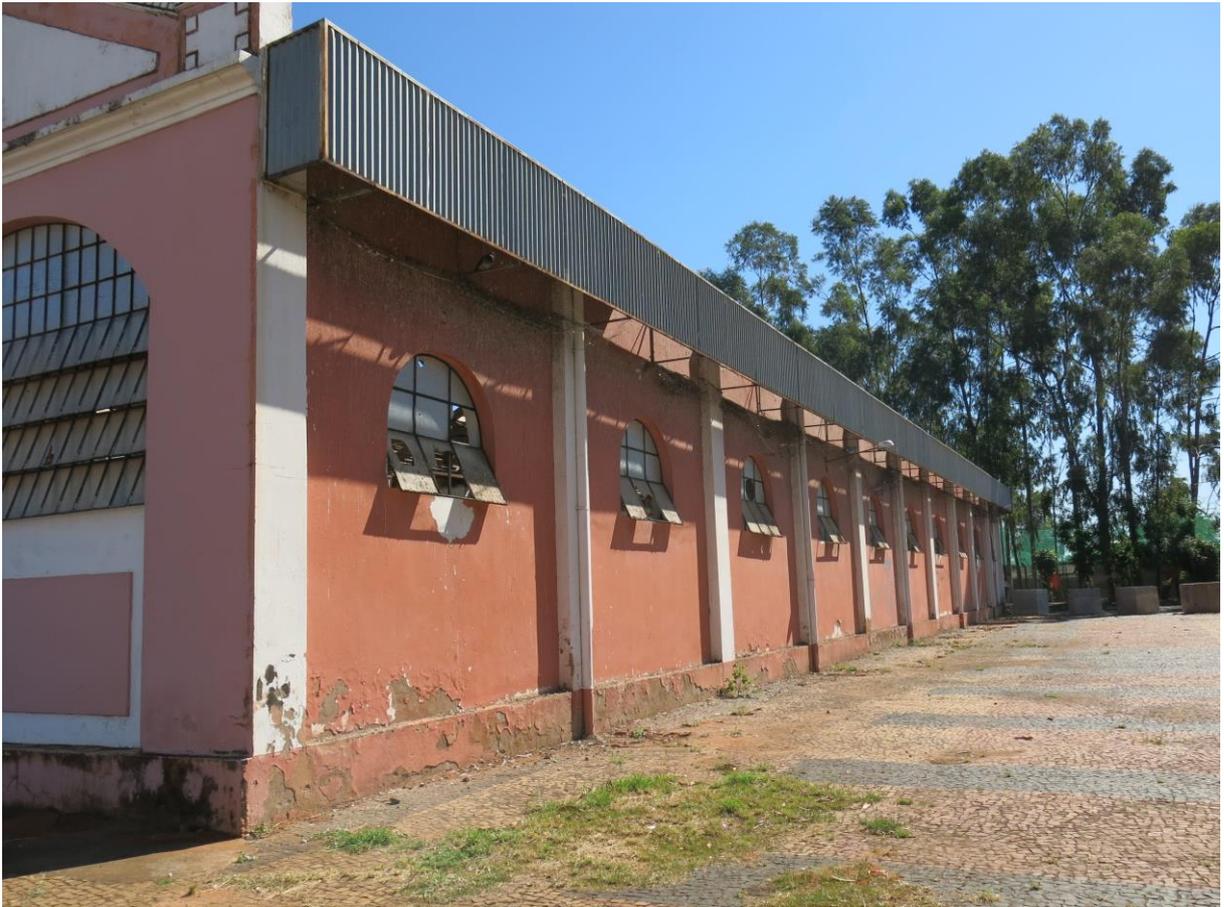
Figura 14 Depósito de Locomotivas de Araçatuba - Intervenção em fachada lateral. Fonte: Instituto Pedra

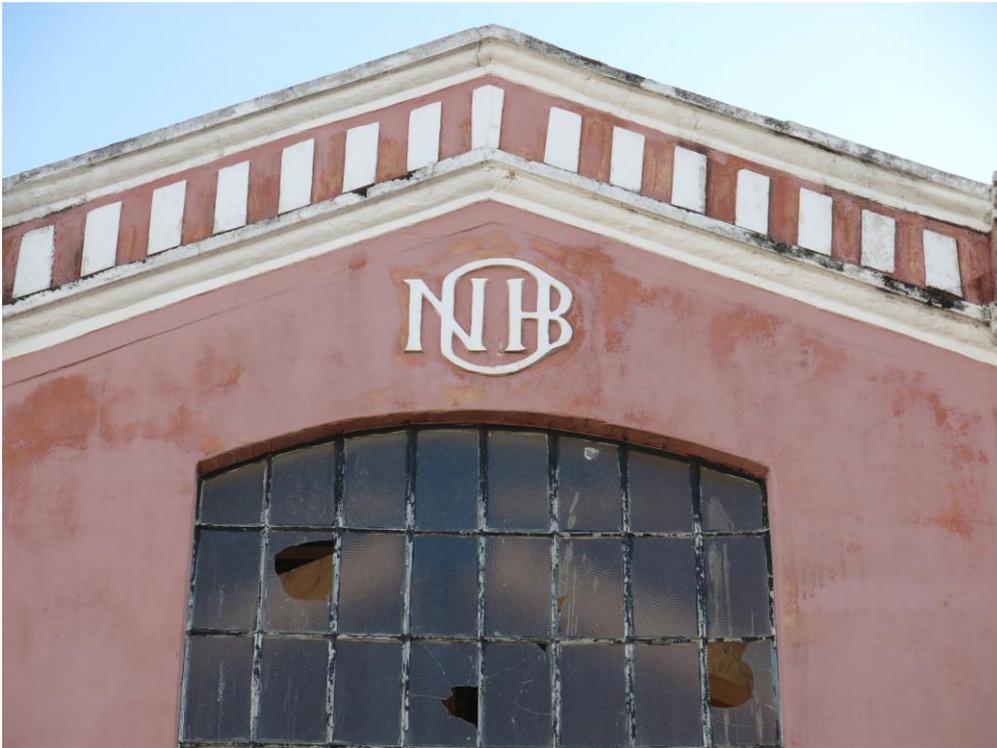
Consideramos esta intervenção como pouco atenta em relação aos elementos histórico-artísticos do edifício, sobretudo com os acabamentos mais refinados, que foram refeitos de modo muito rudimentar em desatenção ao que existia (Figs. 15, 16 e 17).

Figura 15 Depósito de Locomotivas de Araçatuba - Logotipo NOB (ala Leste). Fonte: Instituto Pedra

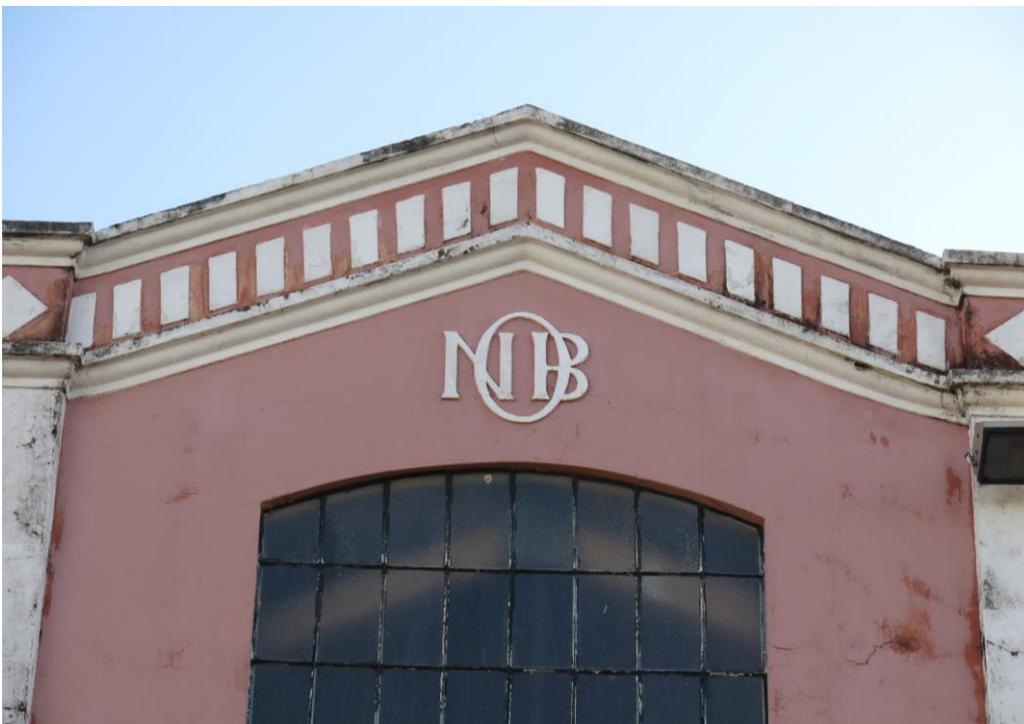
Figura 16 Depósito de Locomotivas de Araçatuba - Logotipo NOB (ala Oeste). Fonte: Instituto Pedra

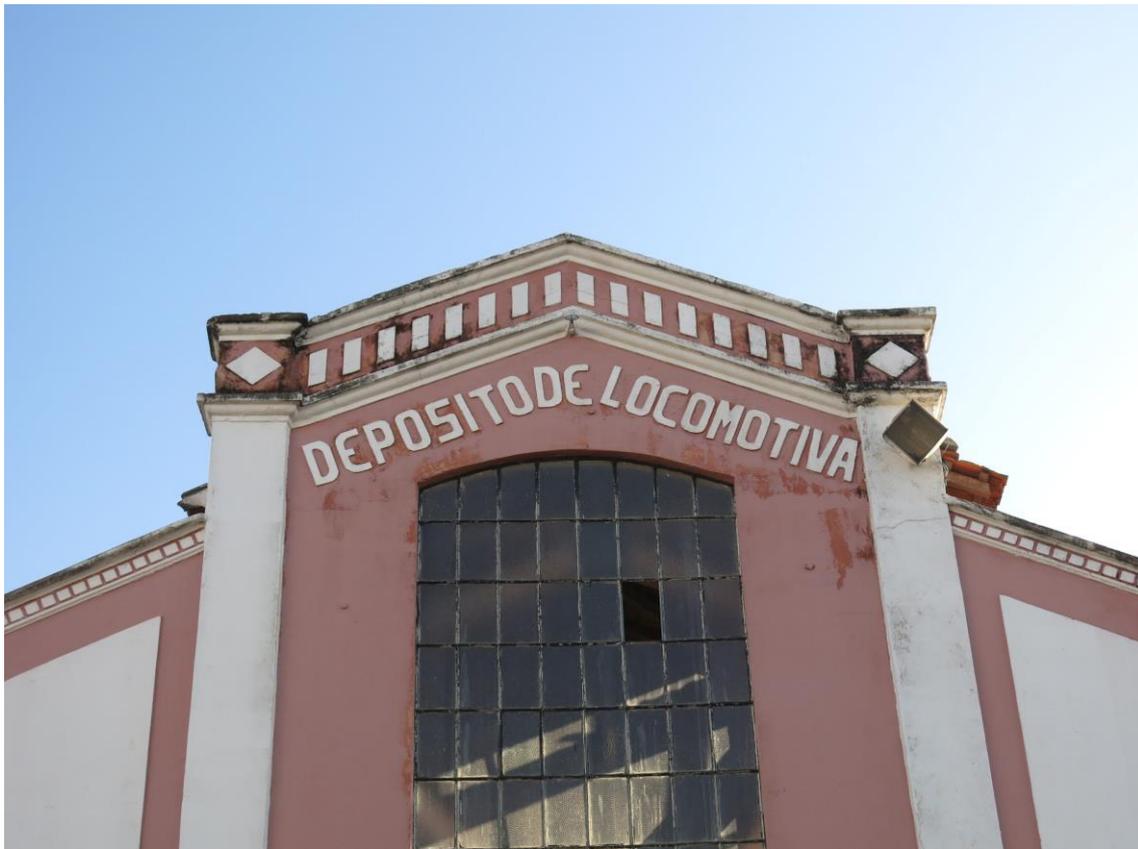
Figura 17 Depósito de Locomotivas de Araçatuba - Inscrição frontal (ala Central). Fonte: Instituto Pedra

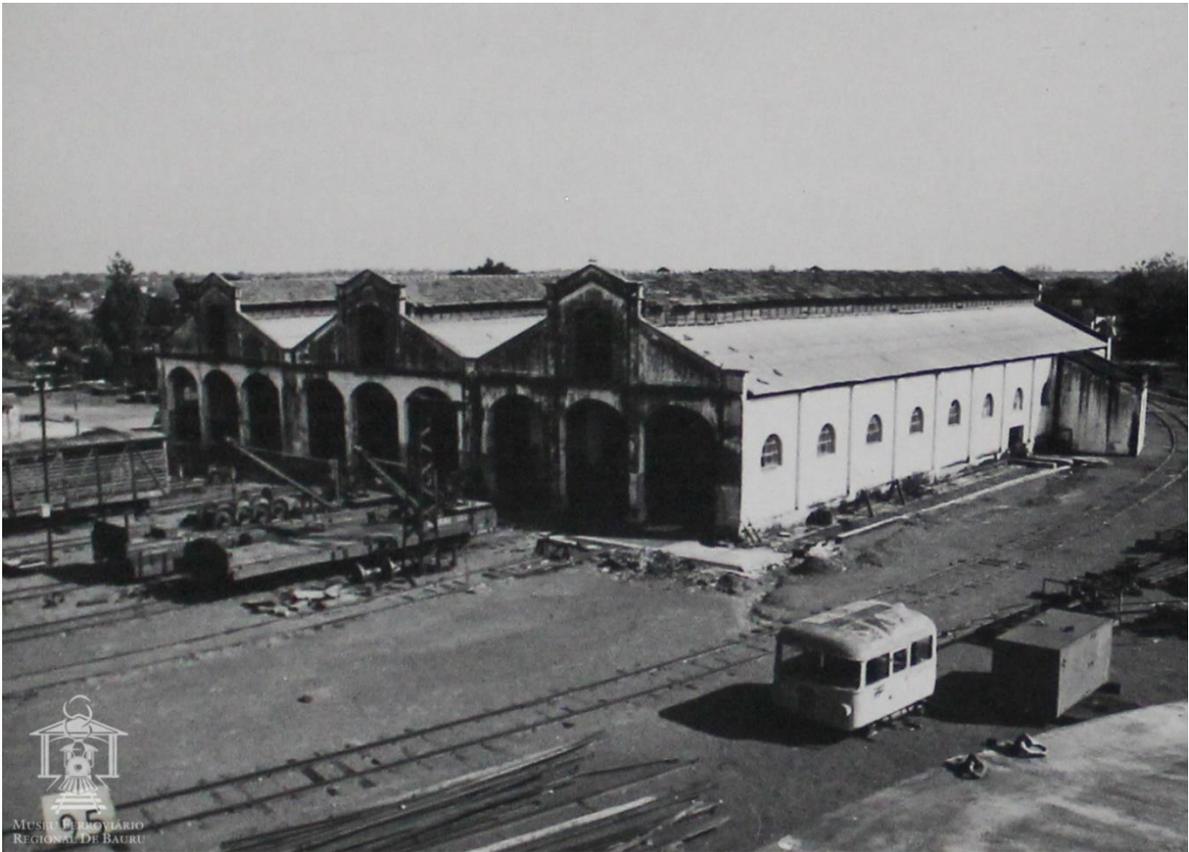
Note-se a coexistência entre coberturas em período de funcionamento da ferrovia (Fig. 21):

Figura 21 Vista a partir da caixa d'água. Fonte: Museu Ferroviário Regional de Bauru (Autor: José Cardoso)

Ao que parece, a grande maioria dos elementos em alvenaria, como ornatos e anexos, é alterada com as reformas dos anos 1990, ao passo que a cobertura, que inicialmente se compunha apenas em telhas cerâmicas (Fig. 9) passa por substituições ao longo do séc. XX de modo a adquirir um aspecto “misto” com telhas cerâmicas e metálicas já em grande parte da segunda metade do século (Fig. 21). A proposta de restauração deverá interpretar criticamente estes dados.
