Adelaide L. N. Dias

Fernando P. Cardoso

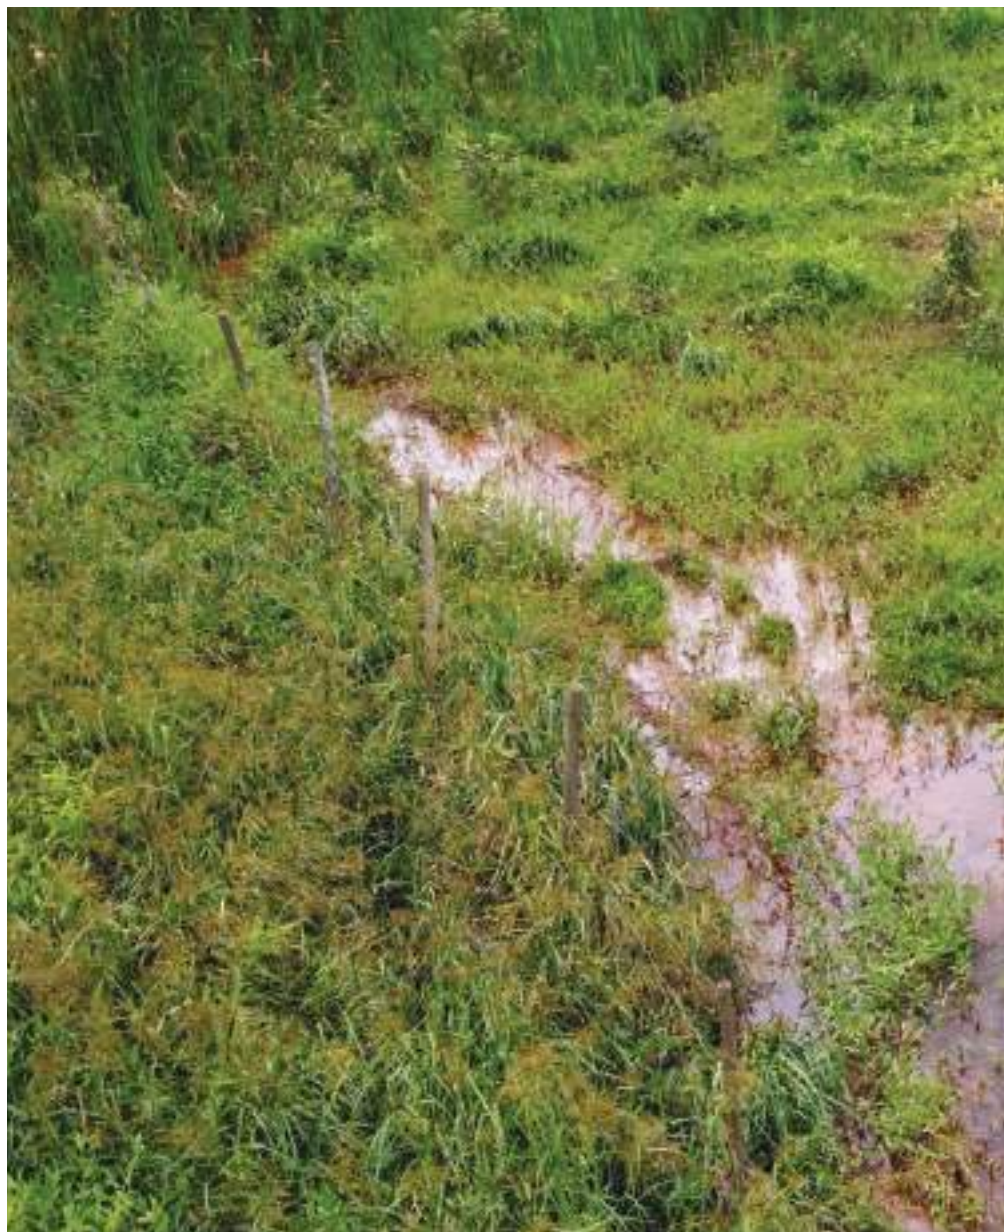
FIG. 38 Remanescente de moinho hidráulico em propriedade rural na comunidade de Cidreira, Padre Viegas. Foto dos autores, 2022.

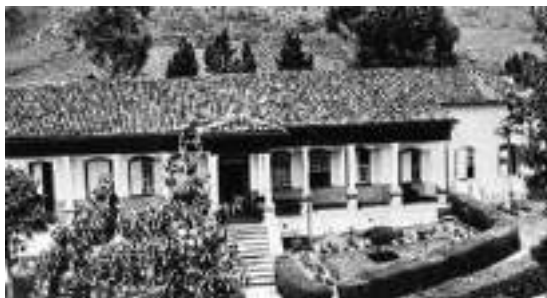
FIG. 47 Antigo Hospital dos Ingleses, Passagem de Mariana. Autor desconhecido, sem data. SANTOS, 2018.

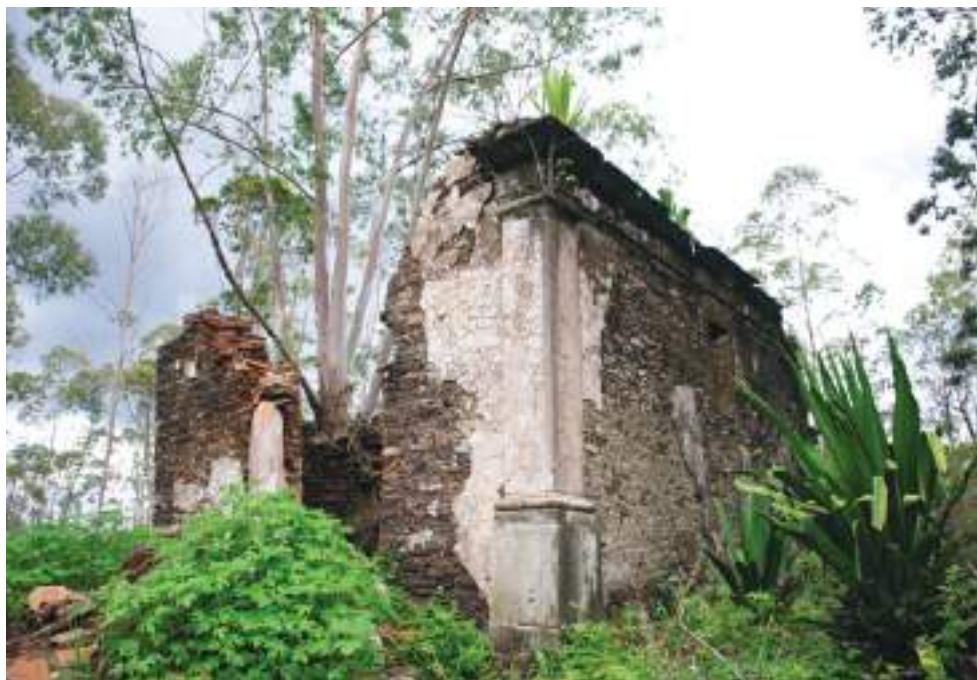
FIG. 48 Ruínas da antiga Igreja Anglicana dos Ingleses, Passagem de Mariana.
Foto dos autores, 2022.

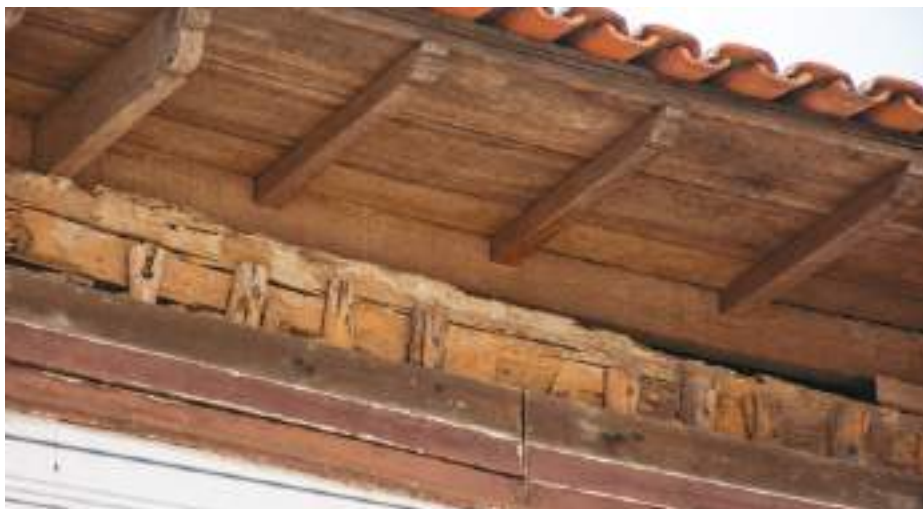
FIG. 93 Exemplo de paus a pique são fixadas lateralmente nos frechais com o uso de pregos, Santa Rita Durão. Foto dos autores, 2022.

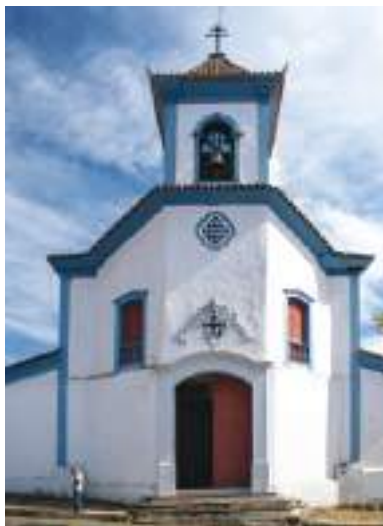
FIG. 99 À esquerda, Igreja de Nossa Senhora Rainha dos Anjos, Mariana - Sede.
Foto dos autores, 2022.

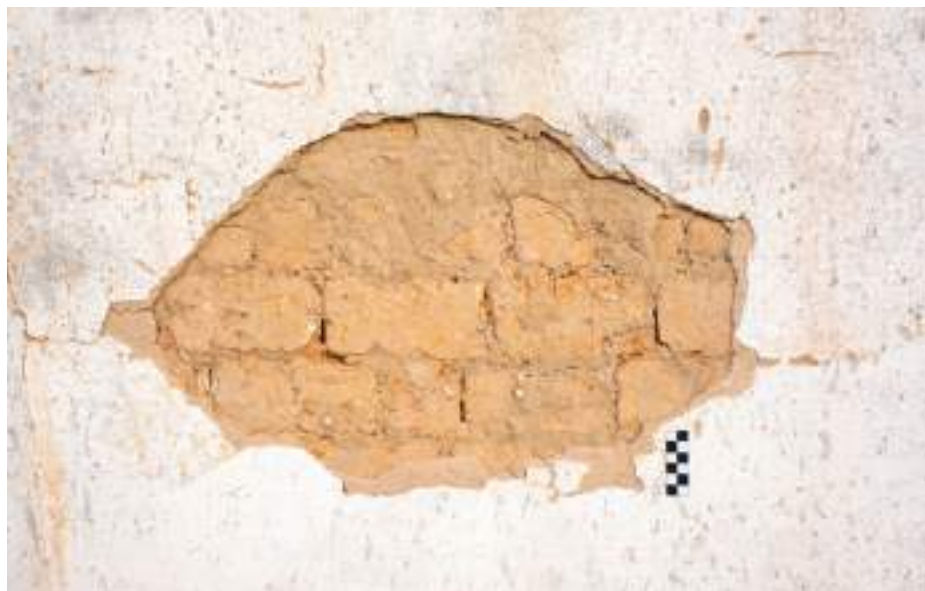
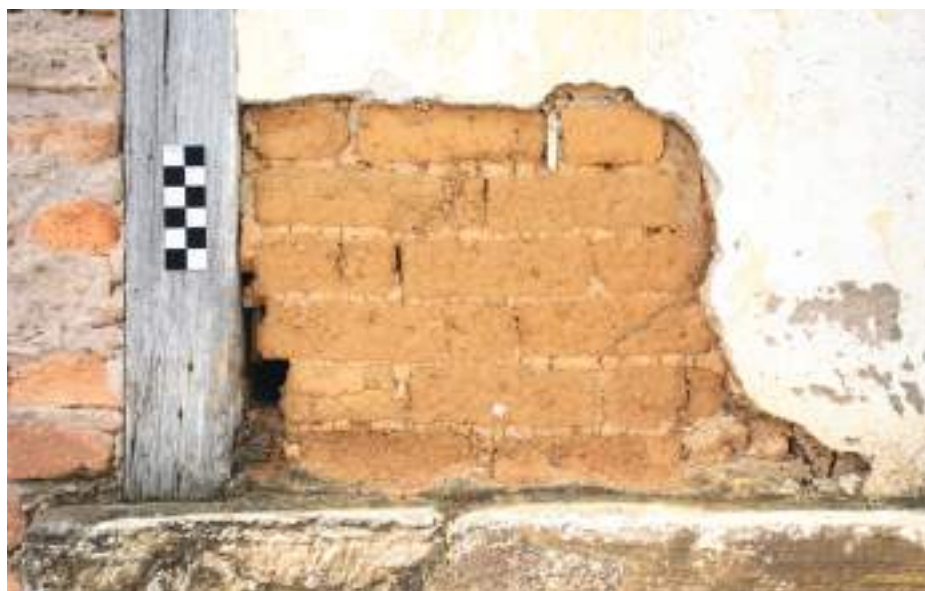
FIG. 101 Acima, parede de adobe da Igreja de Nossa Senhora da Conceição, Camargos. Foto dos autores, 2022.

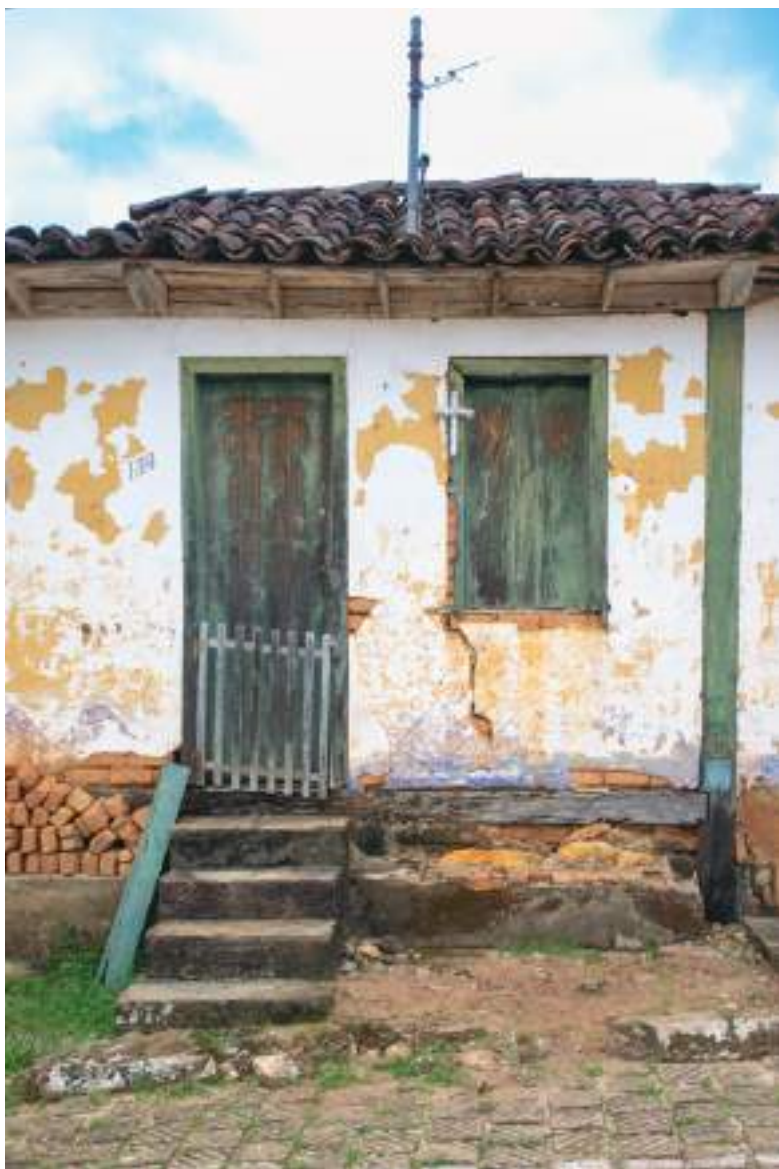
FIG. 104 Exemplo de edificação civil com estrutura autônoma de madeira e vedação em tijolos cerâmicos maciços, Cláudio Manoel. Foto dos autores, 2022.

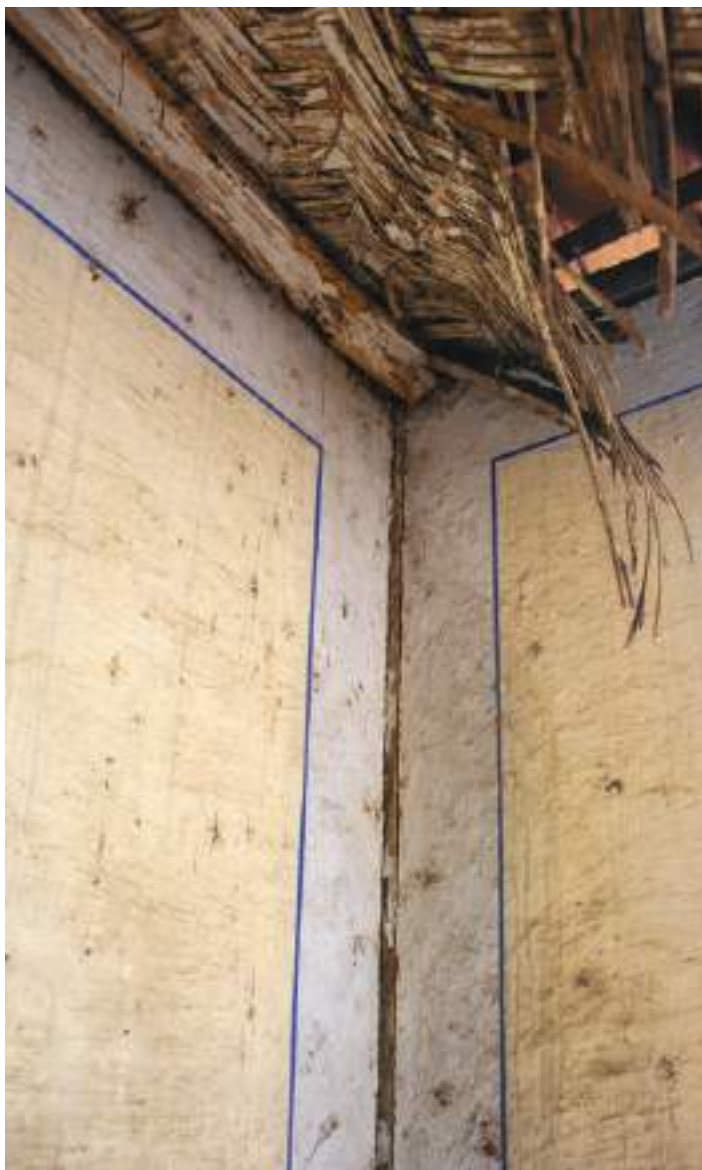
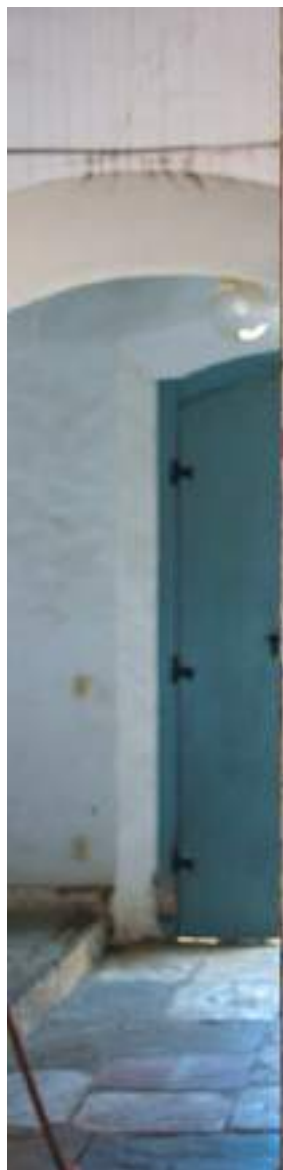
FIG. 175 À esquerda, pintura decorativa em parede interna de edificação civil, Furquim. Foto dos autores, 2022.

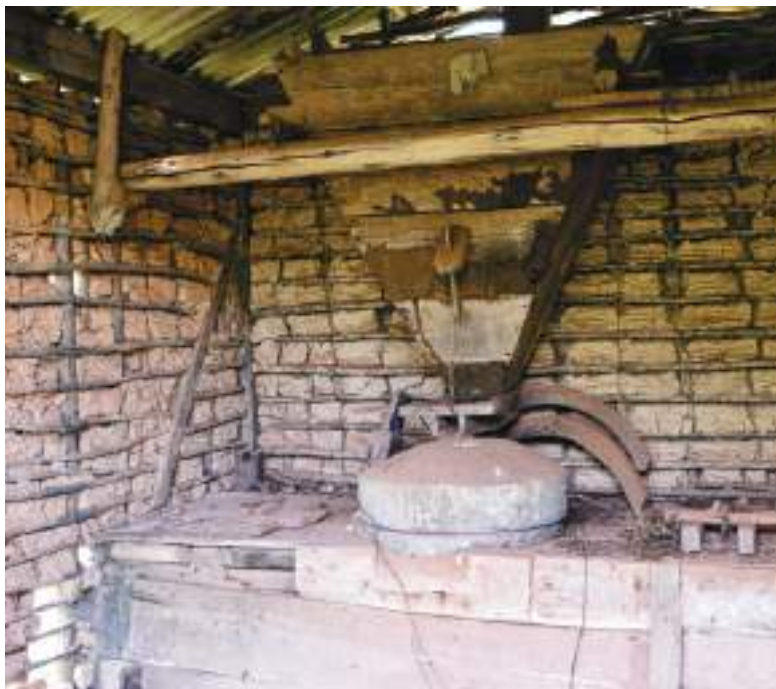
FIG. 192 Maquinário de moinho hidráulico em propriedade rural da comunidade de Cidreira, Padre Viegas. Foto dos autores, 2022.
