São Paulo, dezembro de 2018

Depósito de Locomotivas de Araçatuba

Pesquisa histórico-documental e Memorial de Levantamento métrico-arquitetônico

Instituto Pedra

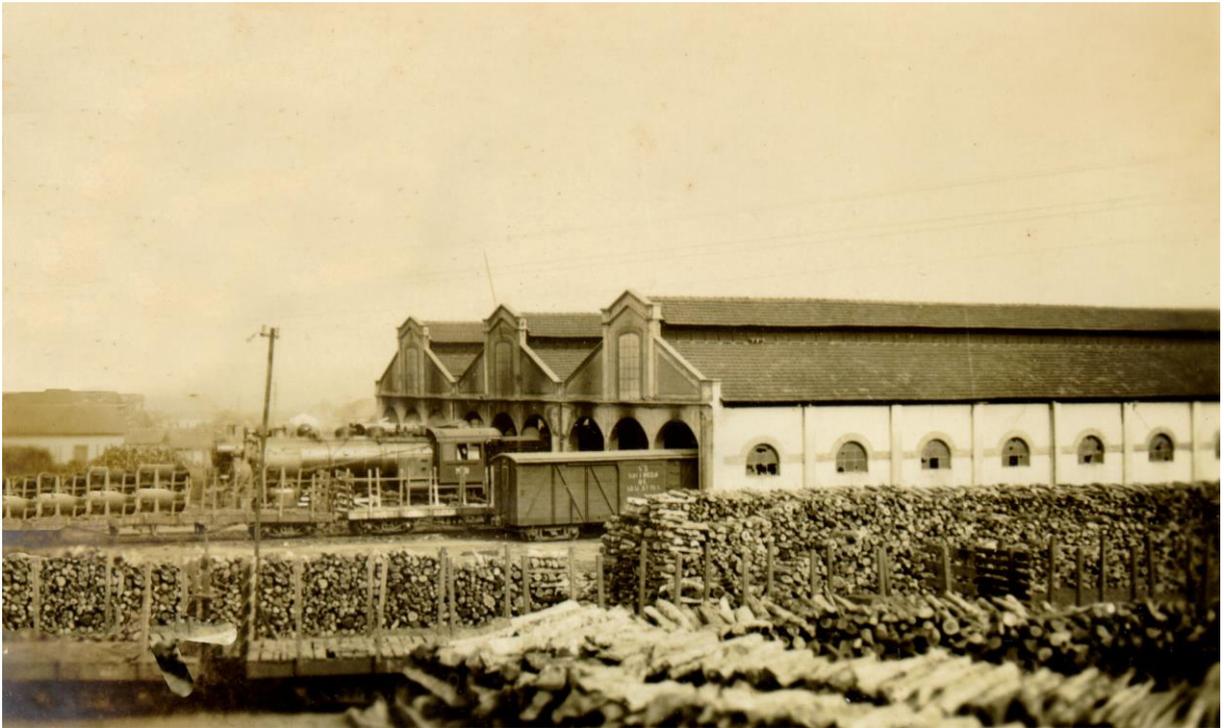
Nas fachadas laterais e nas aberturas superiores (fachada principal) é possível notar algum emolduramento nas janelas em arcos - possivelmente um *fingimento* de tijolos, ao menos no primeiro caso (Fig. 9).

Figura 9 Depósito de Locomotivas de Araçatuba - Aberturas laterais. Fonte: Câmara Municipal de Araçatuba

Ao que parece, a grande maioria dos elementos em alvenaria, como ornatos e anexos, é alterada com as reformas dos anos 1990, ao passo que a cobertura, que inicialmente se compunha apenas em telhas cerâmicas (Fig. 9) passa por substituições ao longo do séc. XX de modo a adquirir um aspecto “misto” com telhas cerâmicas e metálicas já em grande parte da segunda metade do século (Fig. 21). A proposta de restauração deverá interpretar criticamente estes dados.

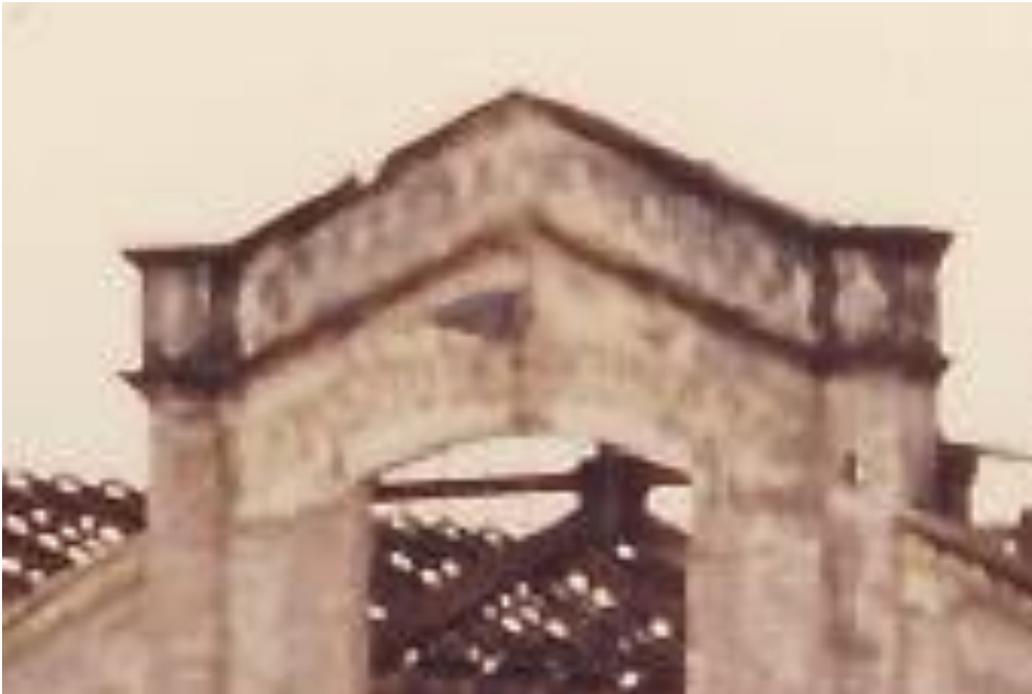
Figura 12 Depósito de Locomotivas de Araçatuba - Vestígio de inscrições anteriores à reforma (detalhe). Fonte: Museu Ferroviário “Moisés Joaquim Rodrigues”

Consideramos esta intervenção como pouco atenta em relação aos elementos histórico-artísticos do edifício, sobretudo com os acabamentos mais refinados, que foram refeitos de modo muito rudimentar em desatenção ao que existia (Figs. 15, 16 e 17).

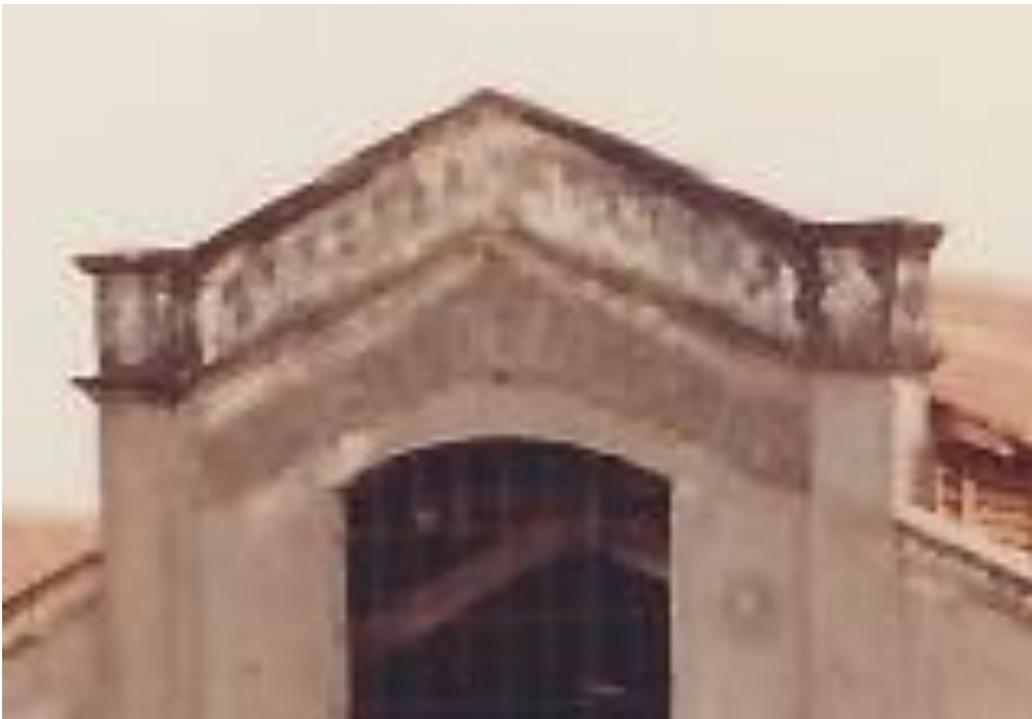
Figura 13 Depósito de Locomotivas de Araçatuba - Atuais inscrições, após a reforma (detalhe). Fonte: Museu Ferroviário “Moisés Joaquim Rodrigues”

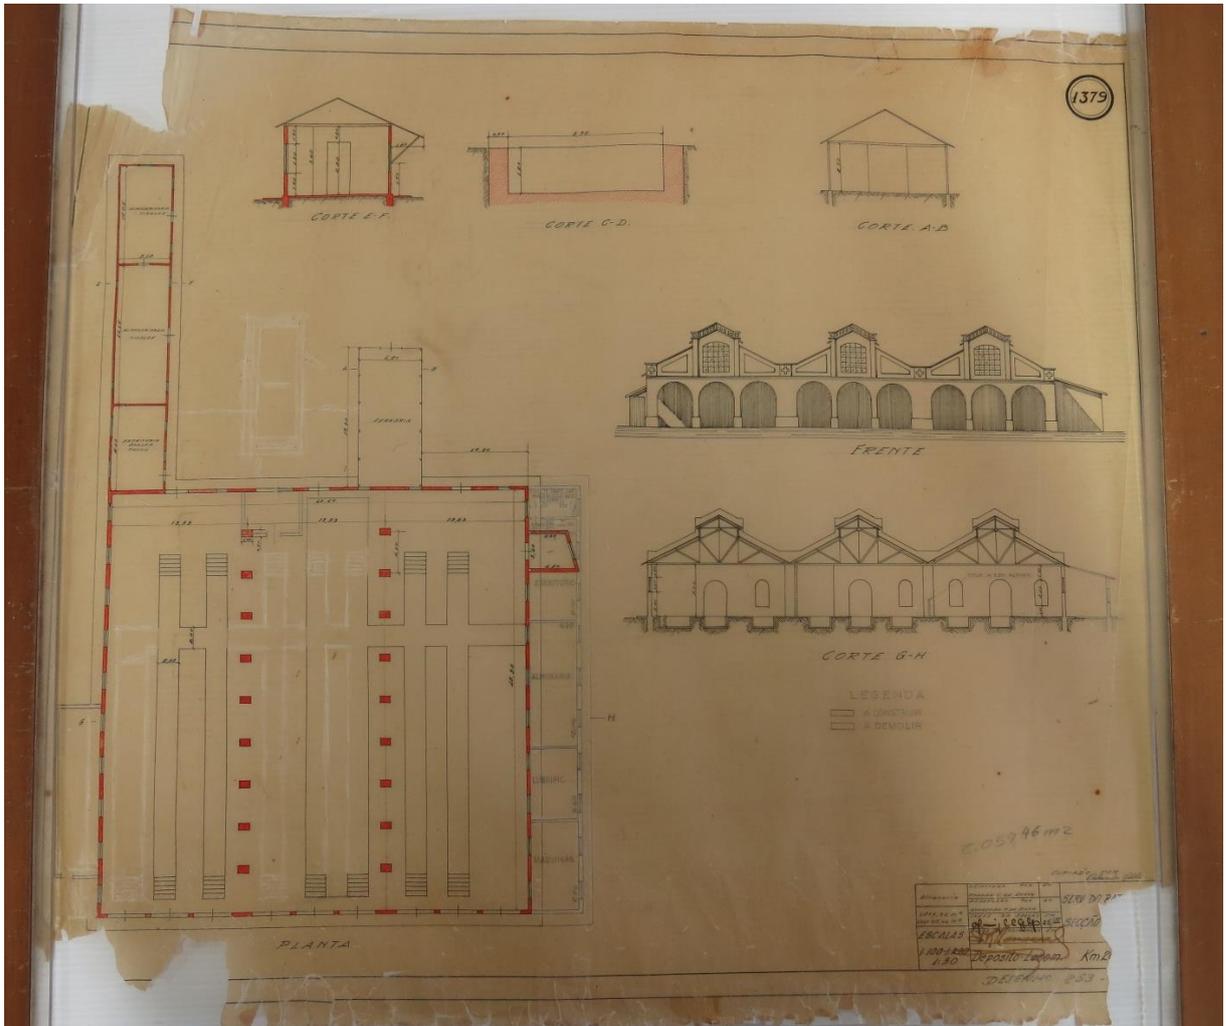
Em inventário realizado pelo DNIT (S/d) e fotos constantes no processo arquivado no Condephaat (S/d), é possível notar a presença de estruturas anexas ao edifício (Figs. 18 e 19):

Figura 18 Inventário de bens da NOB. Fonte: Arquivo DNIT - Bauru (Autores indicados)

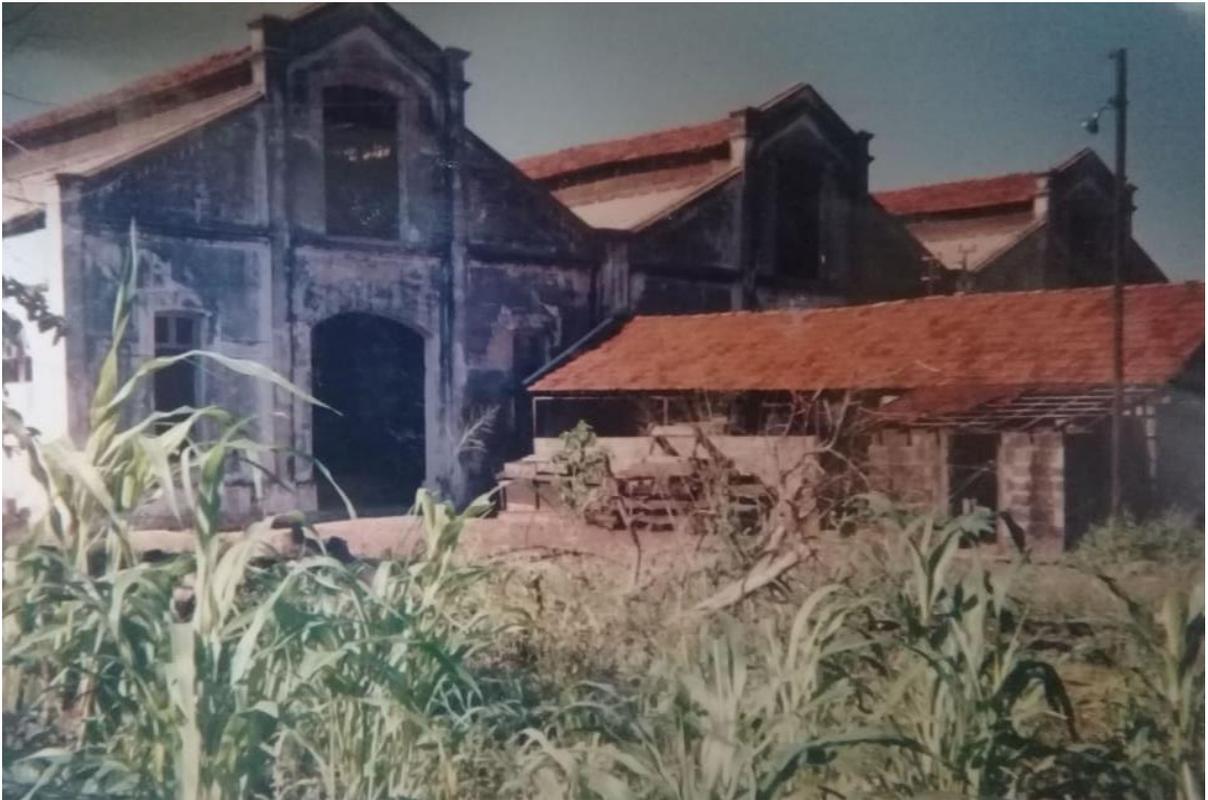
Figura 19 Vista posterior do edifício. Fonte: Condephaat

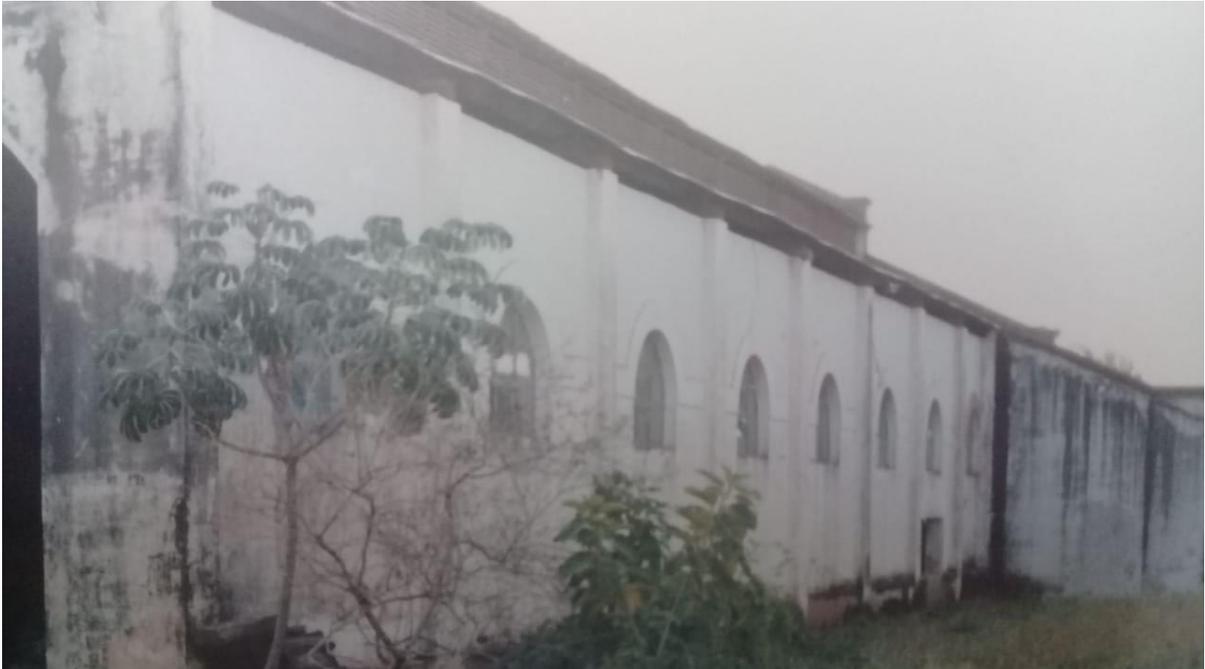
Note-se a permanência dos *fingimentos* na alvenaria, até o período em questão (Fig. 20):

Figura 20 Vista lateral do edifício. Fonte: Condephaat
