# TÉCNICAS CONSTRUTIVAS TRADICIONAIS

Um olhar para a diversidade

**NO TERRITÓRIO DE MARIANA**

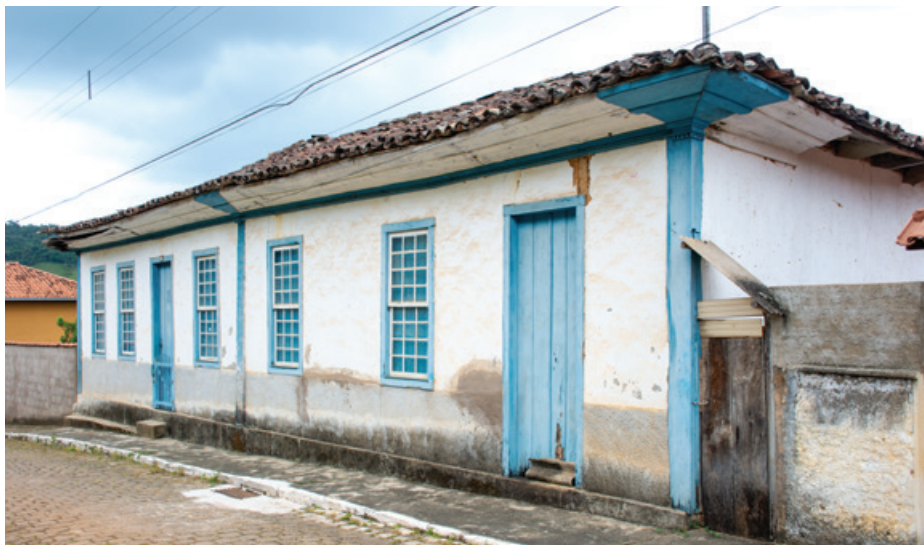
**FIG. 16** Casa térrea situada à Rua Professor Drumond, Cláudio Manoel.  
Foto dos autores, 2022.

Nos arredores de Águas Claras e Cláudio Manoel ainda existem algumas sedes de fazendas antigas, demonstrando que a região se desenvolveu em torno de atividades agrárias. Na área urbanizada de Cláudio Manoel, apesar do crescimento dos últimos anos, observa-se que as edificações contemporâneas mantêm a mesma escala, em termos de volume e altura, com relação às construções tradicionais remanescentes. Remetendo ao período colonial, foram encontrados sobrados e casas térreas construídos com estrutura autônoma de madeira, telhado cerâmico em quatro águas, com beirais encachorrados ou com acabamento em cimalha de madeira, e o fechamento dos vãos em esquadrias de madeira. Além disso, foram encontradas casas com inovações típicas

do século XIX, com cobertura com empena voltada para a rua e fachadas decoradas com molduras e relevos argamassados. [FIG. 16 | FIG. 17]

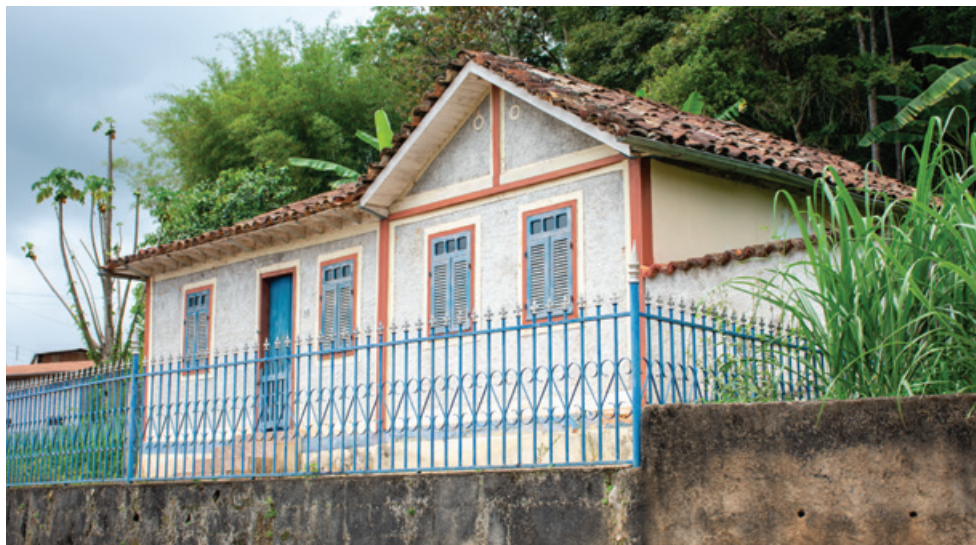
**FIG. 17** Casa térrea situada à rodovia MG 326, Cláudio Manoel.  
Foto dos autores, 2022.

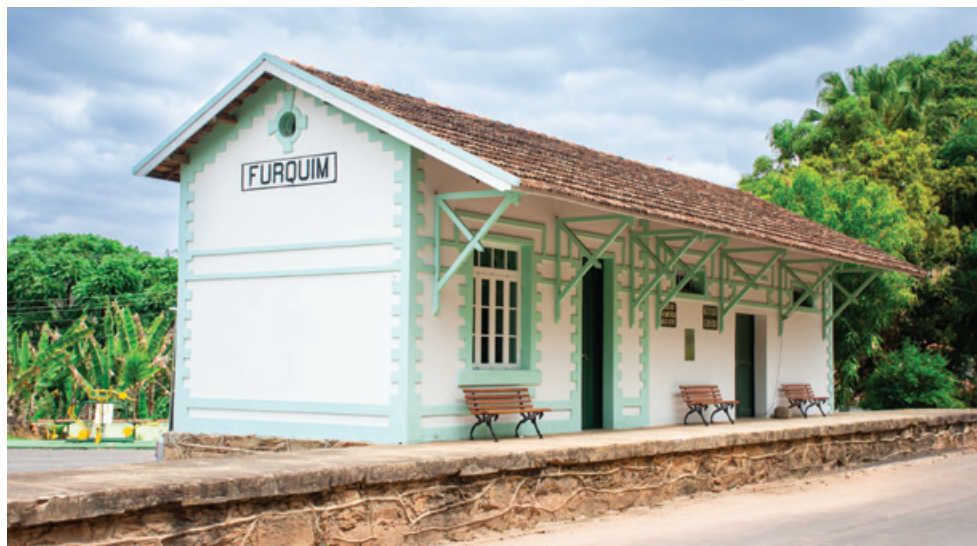
**FIG. 21** Antiga estação ferroviária, Furquim. Foto dos autores, 2022.

Do ponto de vista arquitetônico, nas proximidades da estação e da matriz observa-se a substituição ou modernização de algumas edificações do período colonial por edificações com elementos de influência eclética. É possível observar casas com afastamentos, jardins e acessos laterais, platibandas decoradas, fachadas com ornatos em relevo, como marcações de colunas, frisos e molduras dos vãos.

[FIG. 21 | FIG. 22]

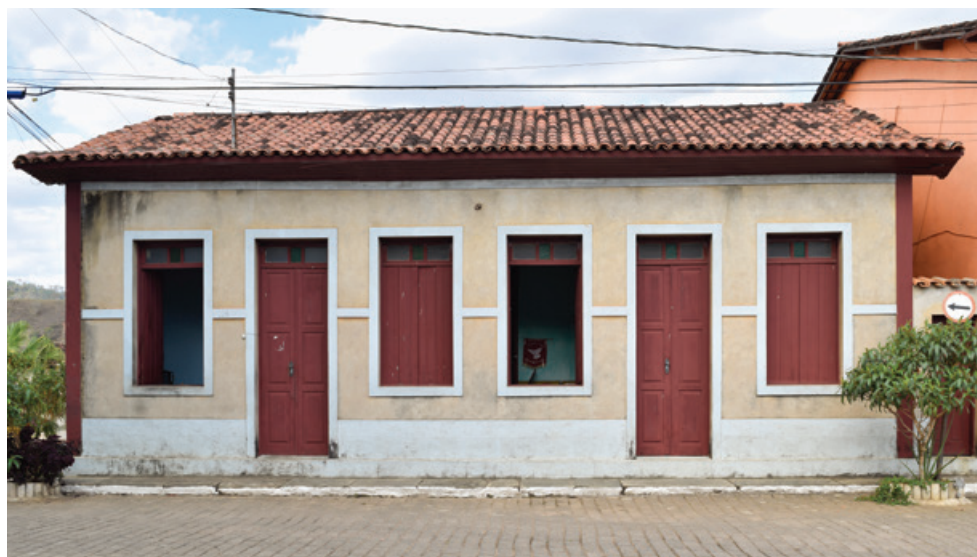
**FIG. 22** Casa térrea situada à Praça da Matriz, Furquim. Foto dos autores, 2022.

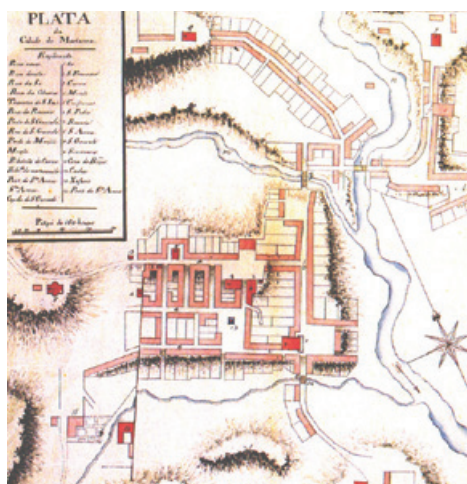
**FIG. 23** À esquerda, planta da cidade de Mariana, atribuída a José Fernandes Pinto Alpoim. Autor desconhecido, meados do século XVIII. BASTOS, 2009.

Em 1745, com a elevação da vila a cidade e posterior instituição da sede do bispado, foram executadas grandes obras civis e religiosas que caracterizam o núcleo urbano preservado até os dias de hoje. A partir de um projeto urbanístico que rompeu com a espontaneidade da ocupação inicial foram construídas ruas largas e bem traçadas, como as duas ruas que se estendem na direção sul e consolidam a ocupação entre os córregos do Catete e do Seminário. Entre 1750 e 1785 são concluídas as obras da Igreja de São Pedro dos Clérigos, nova Casa de Câmara e Cadeia, Casa Capitular, Igreja de São Francisco de Assis da Arquiconfraria, Igreja das Mercês, e Igreja de Nossa Senhora do Carmo (FUNDAÇÃO JOÃO PINHEIRO, 1975). [\[FIG. 23 | FIG. 24 | FIG. 25\]](#)

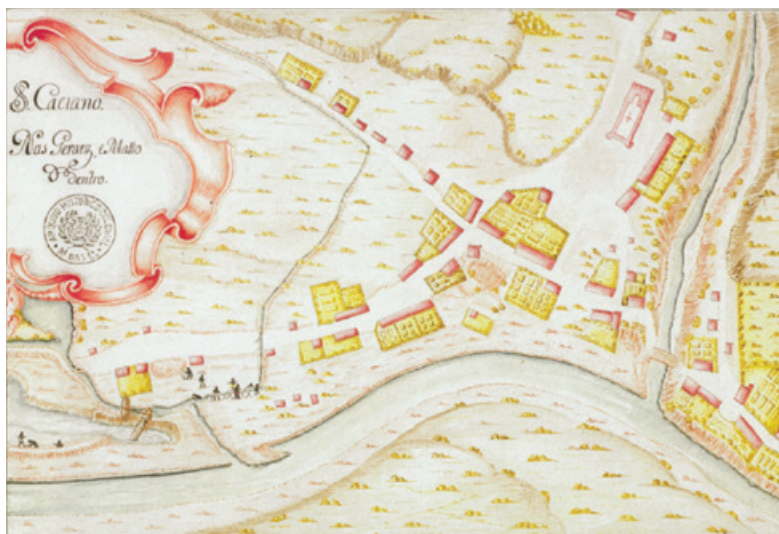
**FIG. 33** Planta do Arraial São Caetano, hoje Monsenhor Horta.  
SOARES; CAPACCI, 1732 *apud* FONSECA, 2011.

Ao analisar um mapa do arraial, de 1732, atribuído ao jesuíta Diogo Soares, é possível observar que o povoado se desenvolveu na margem norte do Ribeirão do Carmo, e que, além da igreja, o núcleo urbano era composto de poucas e pequenas casas, implantadas em lotes com grandes quintais, que aparentemente continham hortas e pequenas produções de alimentos para subsistência. Nas margens do rio são representadas pessoas trabalhando nas lavras de ouro (FONSECA, 2011). [FIG. 33]

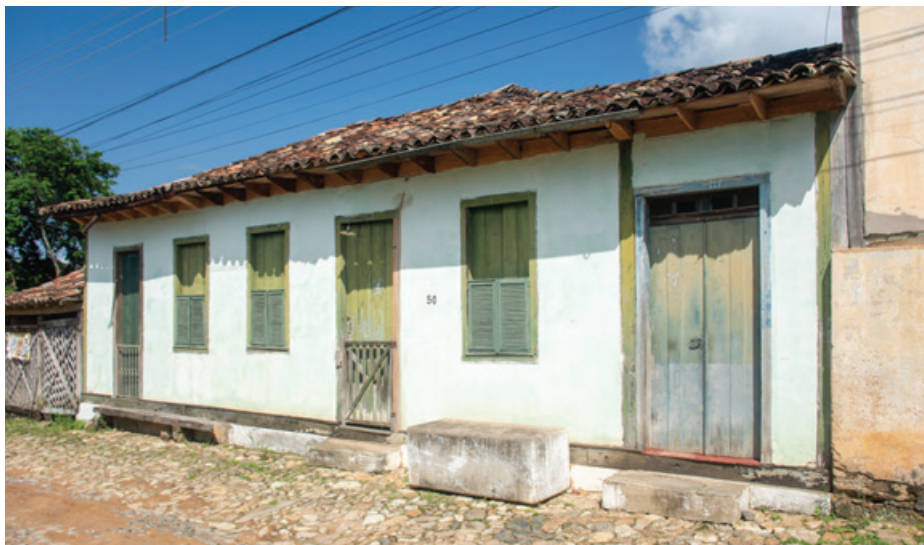
**FIG. 34** Casa térrea situada à Rua Fernando Batista Macedo, Monsenhor Horta.  
Foto dos autores, 2022.

Do ponto de vista arquitetônico as edificações mantiveram as características formais e materiais do período colonial. Nas proximidades da matriz encontram-se os sobrados de maior porte, com comércio situado no rés do chão e o uso residencial no pavimento superior. Nas adjacências estão as moradias em edificações térreas. Mesmo as construções contemporâneas, que foram introduzidas nos

últimos anos, em geral mantêm a implantação no alinhamento da via e a mesma volumetria do núcleo tradicional. [FIG. 34 | FIG. 35]

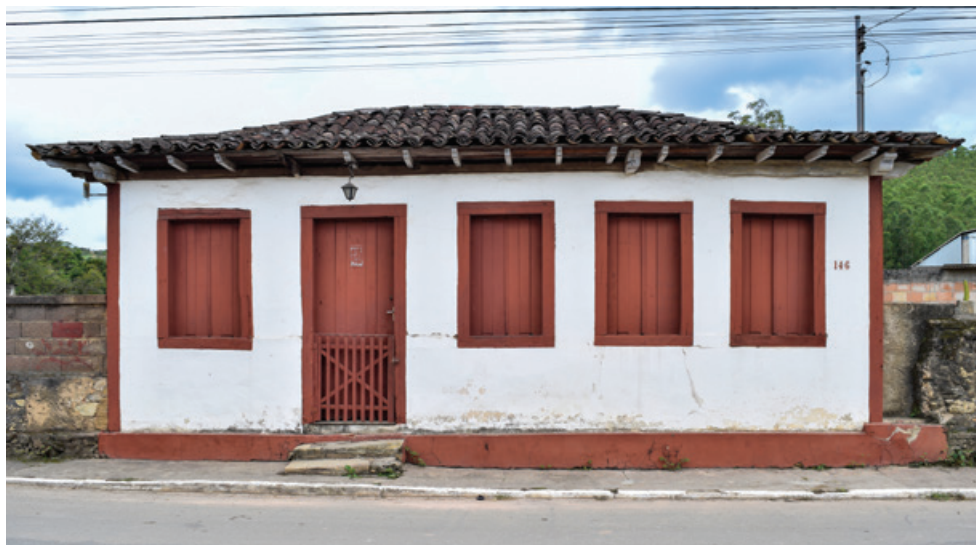
**FIG. 35** Casa térrea situada à Rua Santo Antônio, Monsenhor Horta.  
Foto dos autores, 2022.

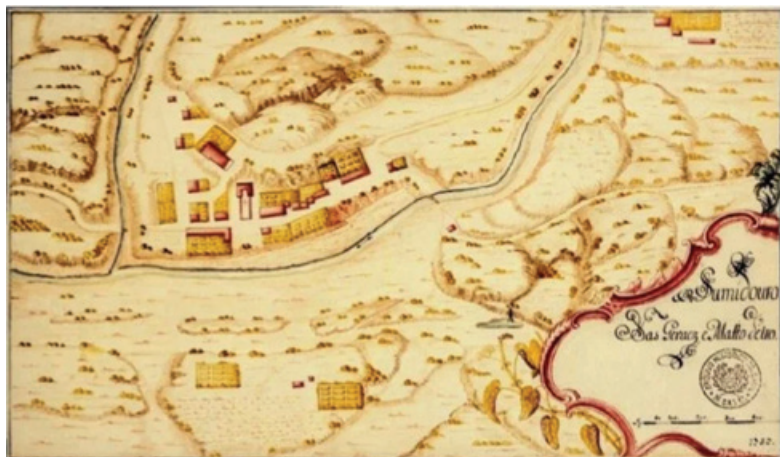
**FIG. 36** Planta do Arraial do Sumidouro, hoje Padre Viegas.  
SOARES; CAPACCI, 1732 *apud* NONATO, 2013.

Os primeiros registros que fazem referência ao arraial de Nossa Senhora do Rosário do Sumidouro são de 1705. Contudo, apenas em 1742 iniciou-se a construção da igreja matriz, que elevou o arraial a freguesia (TRINDADE, 1998). O povoado desenvolveu-se às margens do córrego do Castro, afluente do Ribeirão do Carmo, em terreno com topografia acidentada, sendo a matriz implantada na cota mais elevada da ocupação. A sua distribuição espacial se configurava ao redor do adro da igreja, com um pequeno número de casas implantadas em terrenos com área verdes, compostas de pomares e hortas (FONSECA, 2011). **[FIG. 36]**

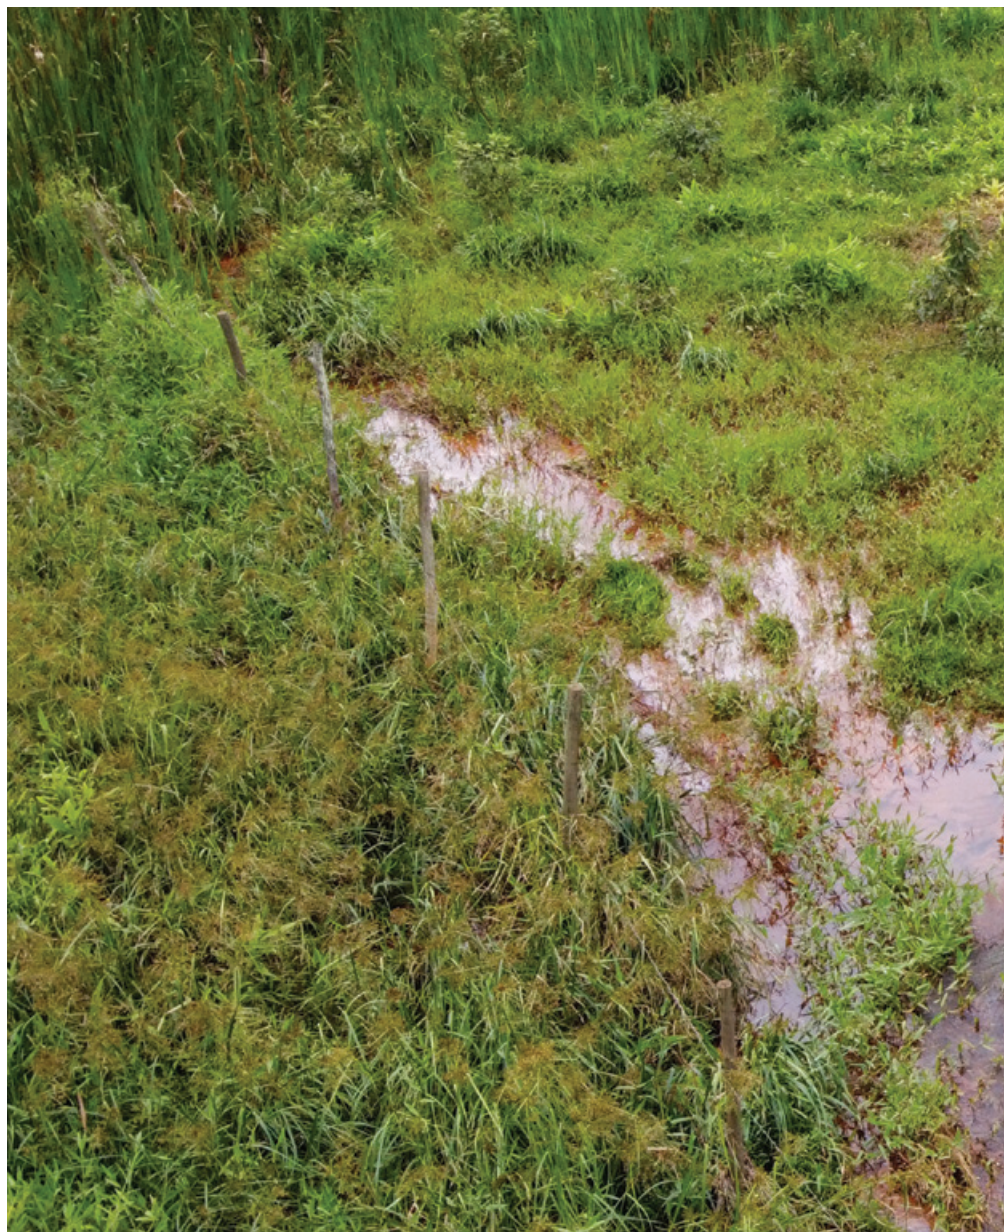
**FIG. 38** Remanescente de moinho hidráulico em propriedade rural na comunidade de Cidreira, Padre Viegas. Foto dos autores, 2022.

Atualmente a economia de Padre Viegas está voltada para a pecuária bovina, a agricultura de subsistência e o cultivo de eucalipto (BELCULFINE *et al.*, 2010b). Diante disso destaca-se que durante as expedições foram encontrados alguns remanescentes importantes da vida rural do distrito: algumas sedes de fazendas, que já passaram por reformas, mas mantêm elementos da arquitetura colonial; um moinho hidráulico, localizado na comunidade de Cidreira, que, apesar do avançado estado de degradação, ainda mantém sua estrutura autônoma de madeira e mecanismos de funcionamento. [FIG. 38]

Localizado à margem direita da estrada entre o distrito de Cachoeira do Brumado e o subdistrito de Barro Branco, na localidade denominada como Cidreira, encontra-se outro moinho, em avançado estado de degradação, com sua estrutura original de madeira e vedações em pau a pique, e ainda equipado com as pedras e demais mecanismos de funcionamento. [FIG. 192 | FIG. 193]

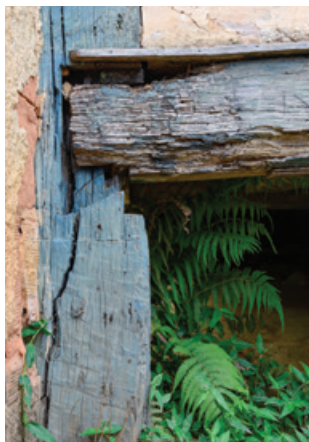
**FIG. 54** À esquerda, detalhe de encaixe de viga baldrame em esteio em edificação civil de Mariana - MG. Foto dos autores, 2022.

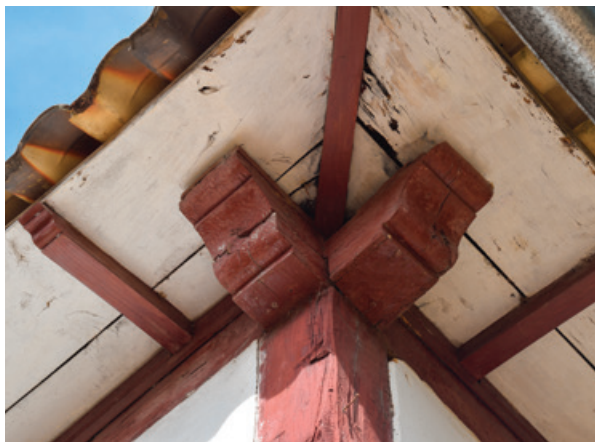
**FIG. 55** À direita, detalhe de frechais, cachorros e guarda-pó em edificação civil de Mariana - MG. Foto dos autores, 2022.

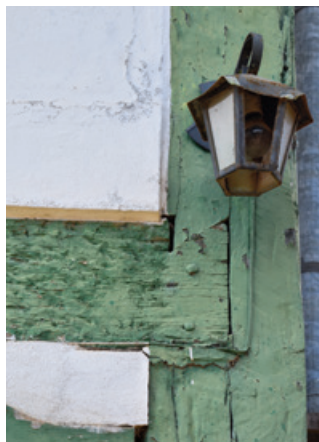
**FIG. 56** À esquerda, detalhe de encaixe de madre em esteio em edificação civil de Mariana - MG. Foto dos autores, 2022.

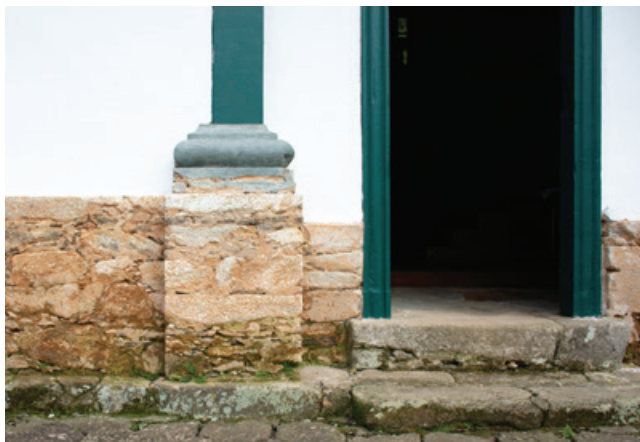
**FIG. 57** À direita, embasamentos de pedra em edificação religiosa de Mariana - MG. Foto dos autores, 2022.

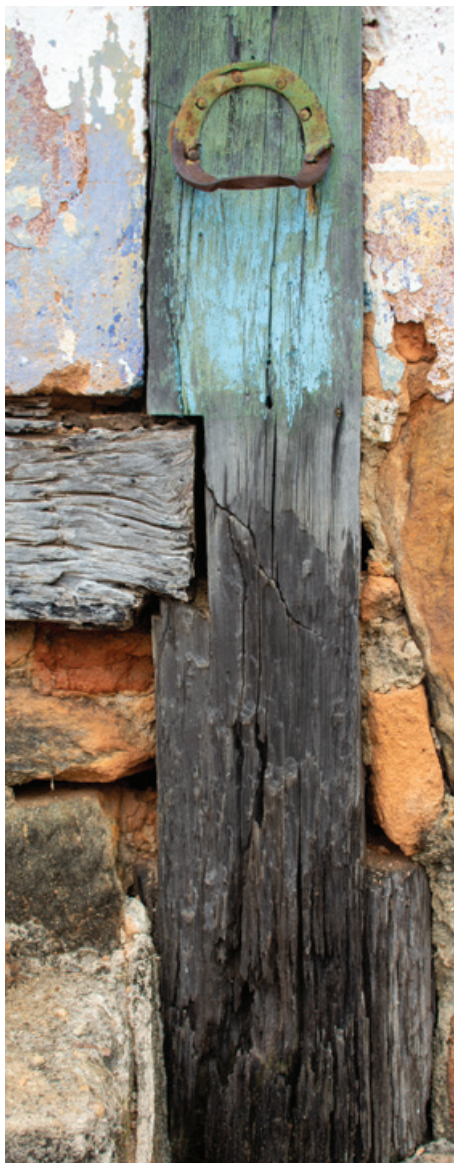
**FIG. 58** À esquerda, parte do nabo em fundação pontual de casa térrea com estrutura autônoma de madeira, Cláudio Manoel. Foto dos autores, 2022.

Uma edificação encontrada no distrito de Cláudio Manoel – apesar das evidências de intervenções que resultaram na substituição das vedações originais de pau a pique por alvenaria de tijolos cerâmicos maciços – exhibe parte do nabo, com a sua seção cilíndrica de aproximadamente 30 cm de diâmetro e a marca a partir da qual o esteio foi aparelhado com seção quadrada de 15 cm de lado. **[FIG. 58]**

Conforme Santos (1951), nas pequenas construções, a parte correspondente ao nabo na extremidade dos esteios costumava ser enterrada em aproximadamente 2 a 3 m, e nas grandes, 3 a 4,5 m.

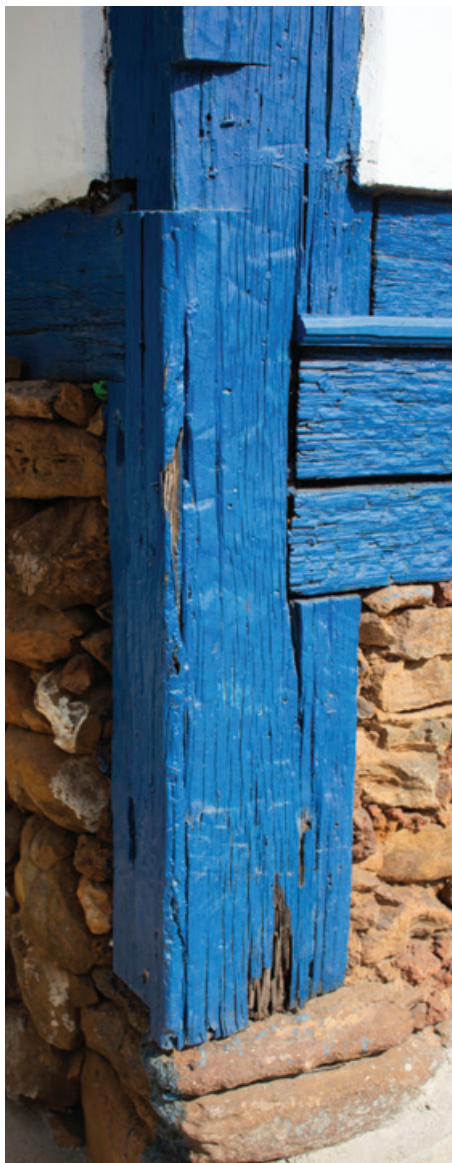
**FIG. 59** À direita, esteio apoiado sobre blocos de pedra isolados em fundação pontual de casa térrea com estrutura autônoma de madeira, Santa Rita Durão. Foto dos autores, 2022.

Em certas situações as estruturas autônomas de madeira podiam estar com os seus esteios apoiados diretamente sobre blocos de pedra isolados. [FIG. 59]

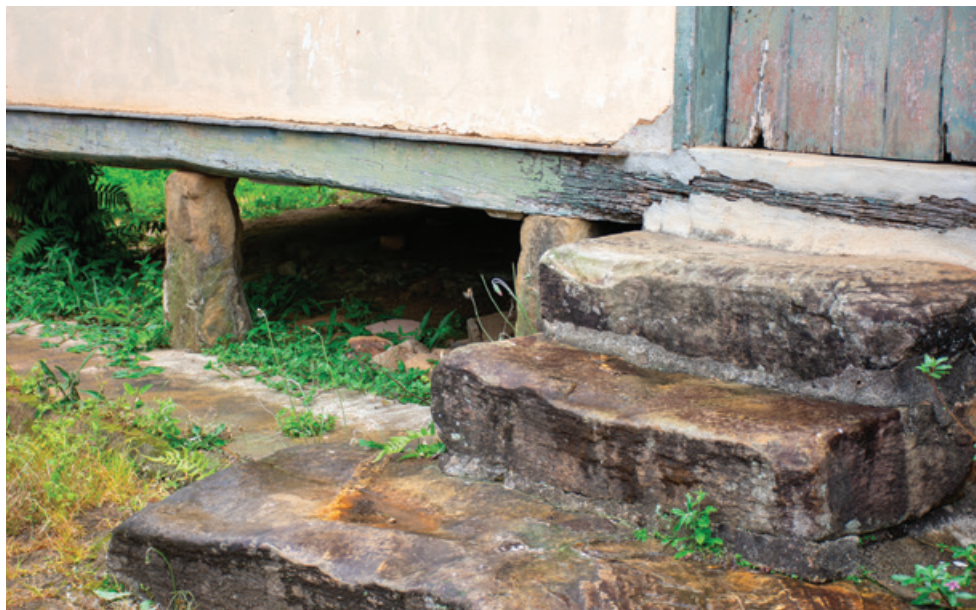
**FIG. 60** Burros de pedra, elementos da fundação de casa térrea com estrutura autônoma de madeira, Cláudio Manoel. Foto dos autores, 2022.

Nas expedições realizadas por todo o território de Mariana não foram encontrados exemplos de burros de madeira e sim um curioso exemplo de burros de pedras em edificação situada no distrito de Cláudio Manoel. [FIG. 60]

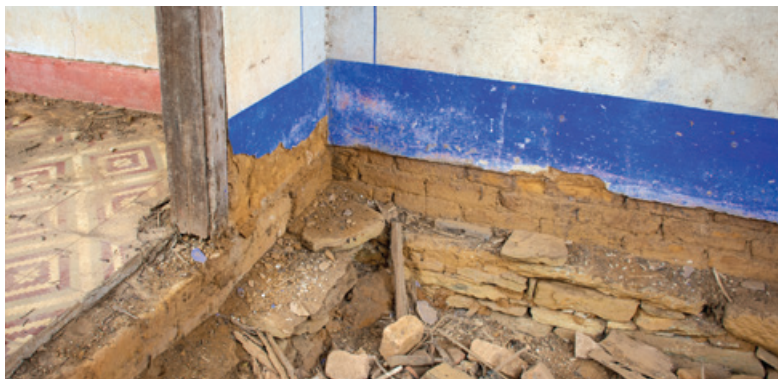
**FIG. 61** Acima, alicerce de alvenaria de pedra em casa térrea com paredes de tijolos cerâmicos, Furquim. Foto dos autores, 2022.

Os alicerces são encontrados, no contexto do território de Mariana, tanto nas construções de alvenaria de pedra ou tijolos cerâmicos quanto naquelas baseadas em estruturas autônomas de madeira. **[FIG. 61]**

As dimensões dos alicerces variam em função dos volumes que devem suportar, com largura e profundidade dependentes da altura das

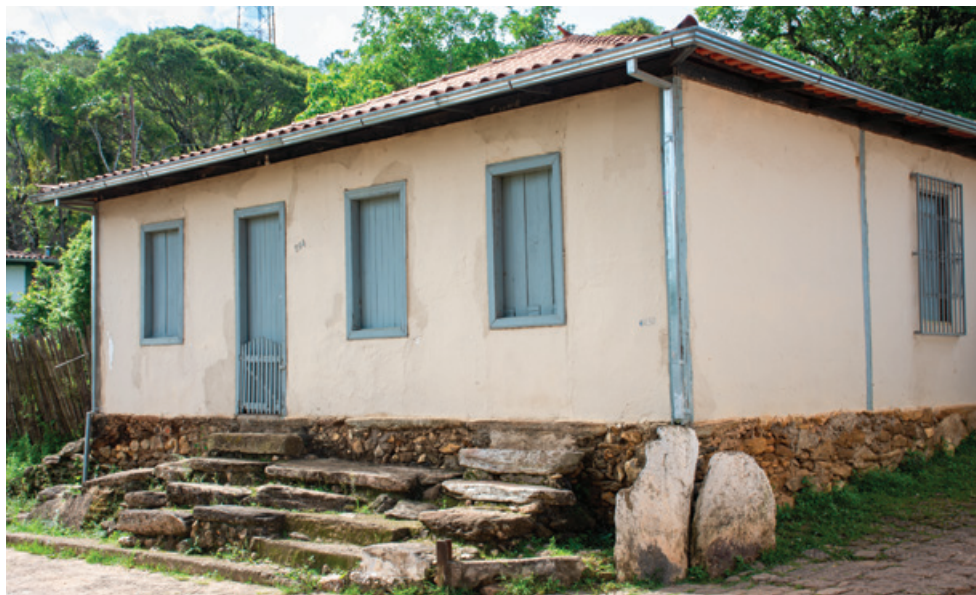
**FIG. 63** Acima, embasamento de alvenaria de pedra em casa térrea com estrutura autônoma de madeira, Bandeirantes. Foto dos autores, 2022.

Em paredes, muros, colunas e pilares, os embasamentos têm a função de proteger a parte inferior desses elementos. Por este motivo são feitos de material resistente, como a pedra (ALBERNAZ E LIMA, 1998). Eles podiam ser formados pela elevação do alicerce acima do nível do solo, distinguindo-se do soco por ter maior altura (ALBERNAZ E LIMA, 1998) e possuir função estrutural de fato, podendo alcançar a altura do primeiro pavimento que era, geralmente, assoalhado. [FIG. 63]

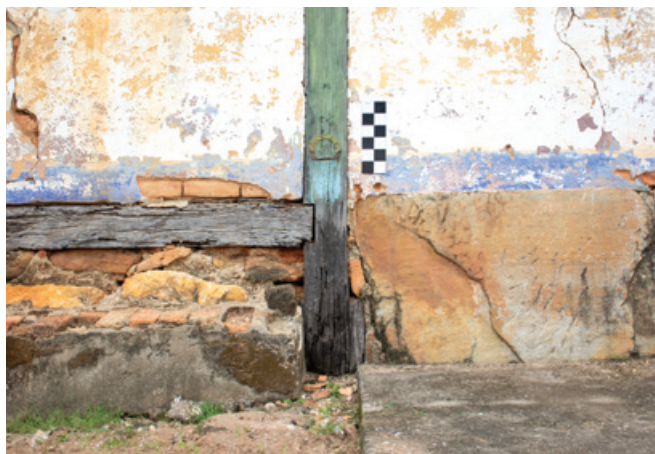
**FIG. 65** Abaixo e à esquerda, embasamento de placas de quartzito assentadas na vertical em casa térrea com estrutura autônoma de madeira, Cláudio Manoel. Foto dos autores, 2022.

Exemplo curioso de embasamento, composto de grandes placas de quartzito assentadas na vertical, foi identificado em edificações no distrito de Cláudio Manoel, solução que se assemelha a outra rara solução usando o mesmo recurso, mas para cercamento, a ser apresentada em tópico específico. [FIG. 65]

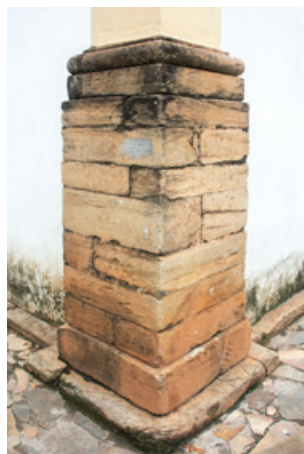
**FIG. 64** Abaixo e à direita, embasamento de ensilharia dos cunhais da Igreja de Nossa Senhora do Rosário do Pretos, Mariana - Sede. Foto dos autores, 2022.

Eles também podiam formar um pavimento semienterrado, cujo piso se situa abaixo do nível do solo, ou constituírem-se em uma base para cunhal, coluna ou pilar, neste último caso podendo ser compostos de base, dado e cornija, principalmente quando situados externamente. Em certas construções serviam ainda para distribuir o peso do edifício em superfície maior (ALBERNAZ E LIMA, 1998). [FIG. 64]

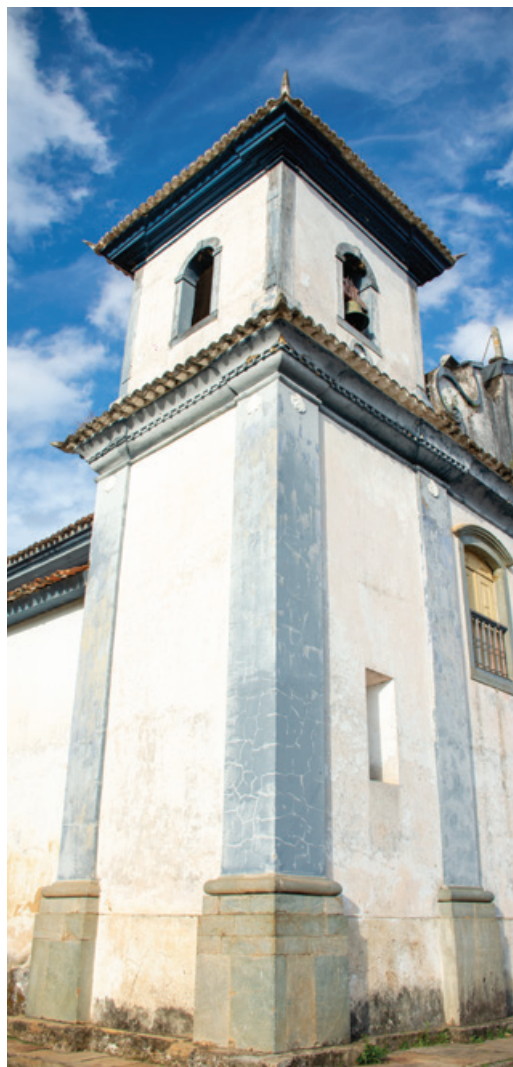
**FIG. 66** À esquerda, cunhal com embasamento em ensilharia e cornija em cantaria da Igreja de São Caetano, Monsenhor Horta. Foto dos autores, 2022.

No entanto, conforme Corona e Lemos (1972), “em nossa primitiva arquitetura os cunhais não passavam da aresta viva resultante do encontro de dois panos lisos de paredes que faziam ângulo. Raramente eram de material que não fosse o próprio revestimento das paredes”.

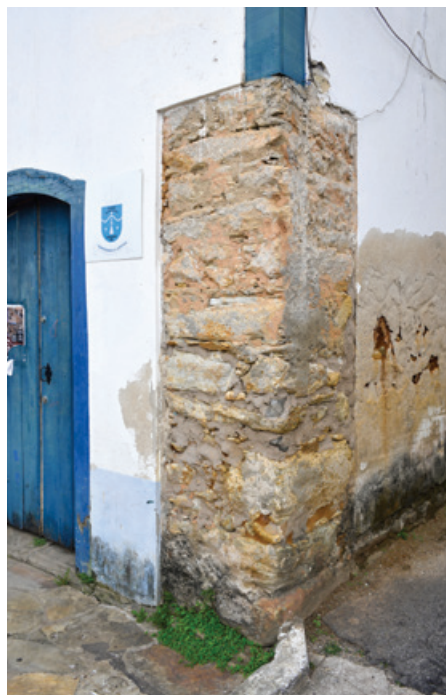
**FIG. 67** Acima e à direita, cunhal com embasamento em alvenaria de pedra em sobrado com estrutura autônoma de madeira, Monsenhor Horta. Foto dos autores, 2022.

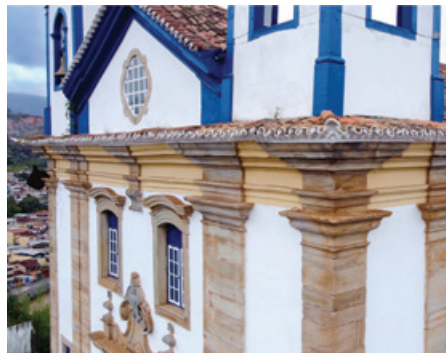
**FIG. 68** Abaixo e à direita, cunhal em ensilharia e cornija em cantaria da Igreja de Nossa Senhora do Rosário dos Pretos, Mariana - Sede. Foto dos autores, 2022.

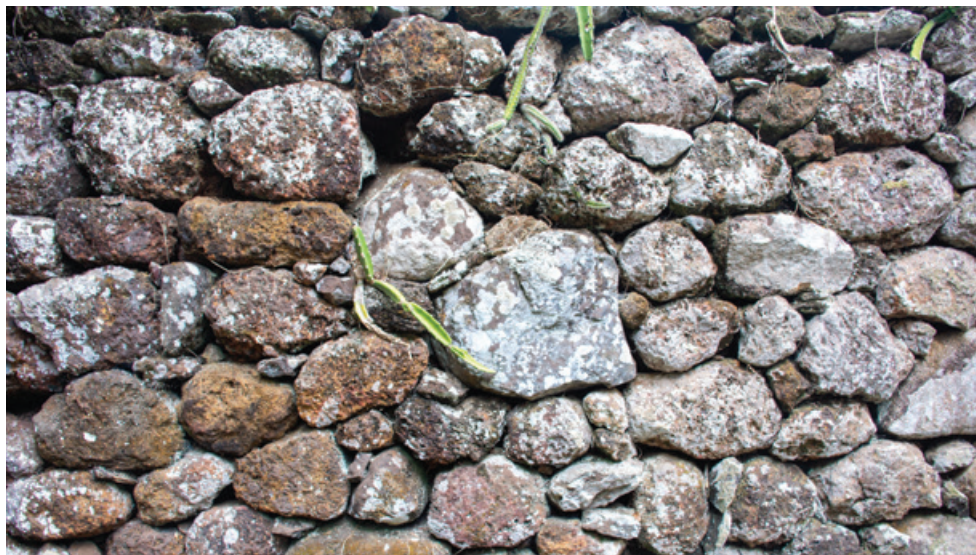
**FIG. 69** Acima, alvenaria de pedra seca de muro de divisa, Santa Rita Durão.  
Foto dos autores, 2022.

*grande espessura (60 cm a 1 m) em relação a sua altura. Servem, de preferência, para muros divisórios de terrenos, pouco aparecendo nas habitações. As pedras são aplicadas 'in natura', sem qualquer aparelho"* (VASCONCELLOS, 1979, p. 29). **[FIG. 69]**

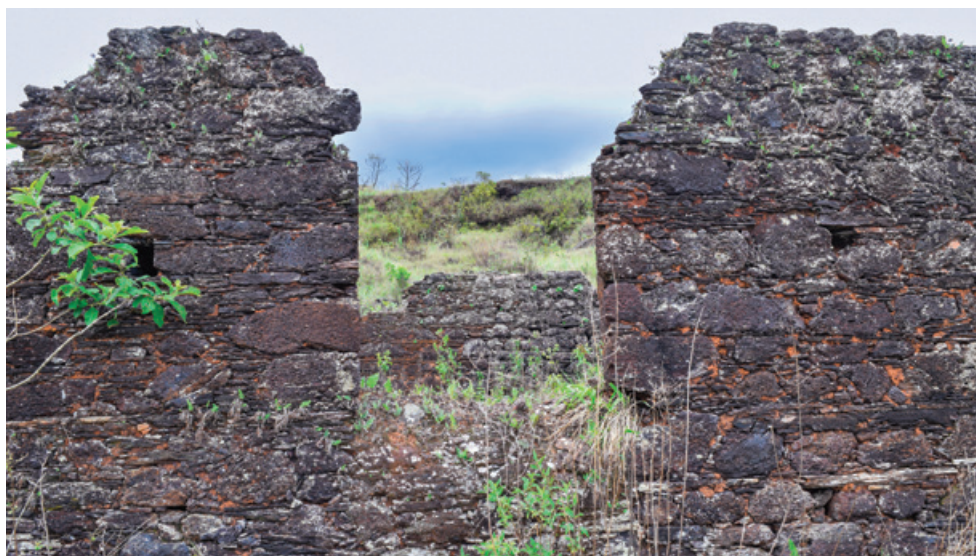
**FIG. 70** Abaixo, alvenaria de canga e barro nas ruínas do Conjunto Paisagístico  
e Arqueológico do Morro Santo Antônio, Passagem de Mariana.  
Foto dos autores, 2022.

Já na serra, a exemplo do Morro de Santo Antônio, em Passagem de Mariana, onde, conforme Santos (1951), “a madeira era escassa e a canga e o barro abundantes”, as construções eram feitas basicamente de canga e barro. **[FIG. 70]**

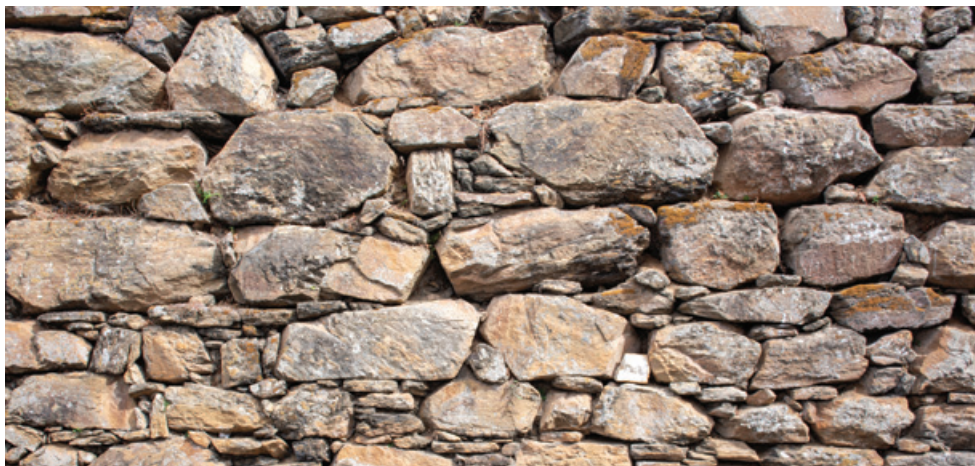
**FIG. 71** Acima, exemplo de canjicado em muro de contenção, Furquim.  
Foto dos autores, 2022.

Outro elemento comum às alvenarias de pedra era o canjicado, sendo a denominação proveniente de canjica, “saibro grosso, claro, que vem misturado com pedras miúdas ou cascalho; ou pedras miúdas, tanto seixos rolados como fragmentos britados” (CORONA E LEMOS, 1972). A prática consistia basicamente no preenchimento dos intervalos entre as pedras de maiores dimensões com pedras ou lascas de menores dimensões. **[FIG. 71 | FIG. 72 | FIG. 73]**

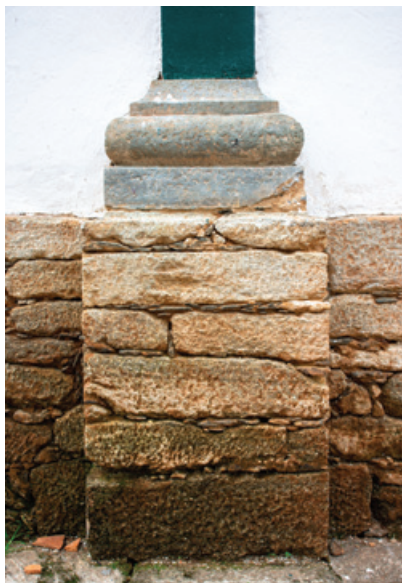
**FIG. 72** À esquerda, exemplo de canjicado no embasamento em alvenaria de pedra da Igreja Matriz de Nossa Senhora da Conceição, Cachoeira do Brumado.  
Foto dos autores, 2022.

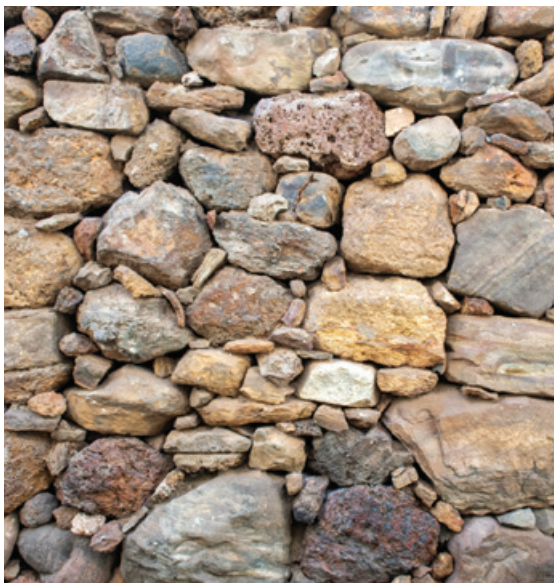
**FIG. 73** À direita, exemplo de canjicado em muro de divisa, Santa Rita Durão.  
Foto dos autores, 2022.

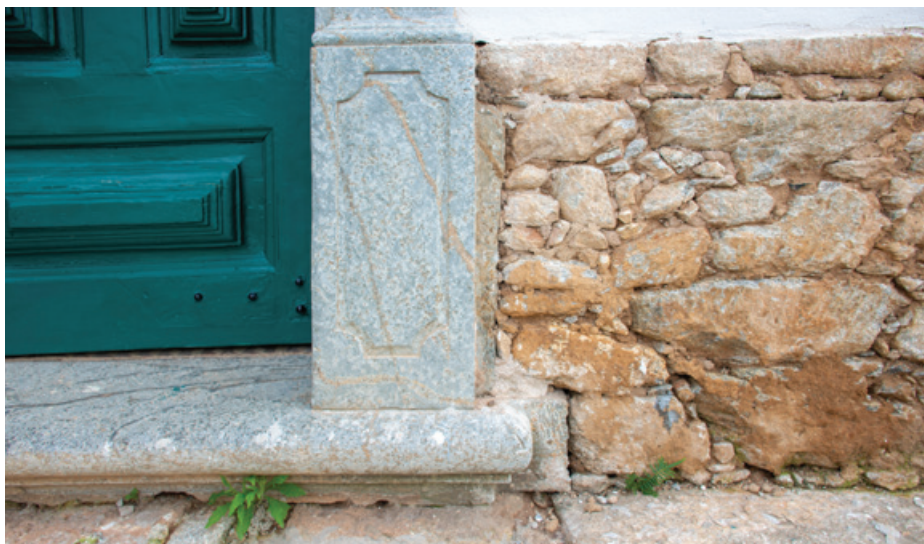
**FIG. 77** Acima, base das ombreiras de pedra-sabão das portas da Igreja Matriz de Nossa Senhora da Conceição, de Cachoeira do Brumado. Foto dos autores, 2022.

A pedra-sabão, apesar da sua aplicação predominante em elementos decorativos sem natureza estrutural, foi empregada nas ombreiras das portadas da Igreja Matriz de Nossa Senhora da Conceição, de Carmagos, da Igreja Matriz de Nossa Senhora da Conceição, de Cachoeira do Brumado, e, no caso da Igreja Matriz de São Caetano, de Monsenhor Horta, também nos embasamentos. [\[FIG. 77 | FIG. 78 | FIG. 79\]](#)

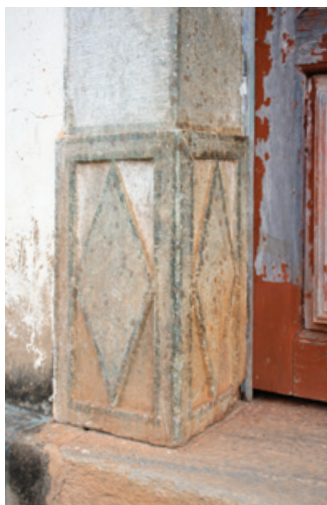
**FIG. 78** À esquerda, base das ombreiras de pedra-sabão das portas da Igreja Matriz de Nossa Senhora de Conceição, Camargos. Foto dos autores, 2022.

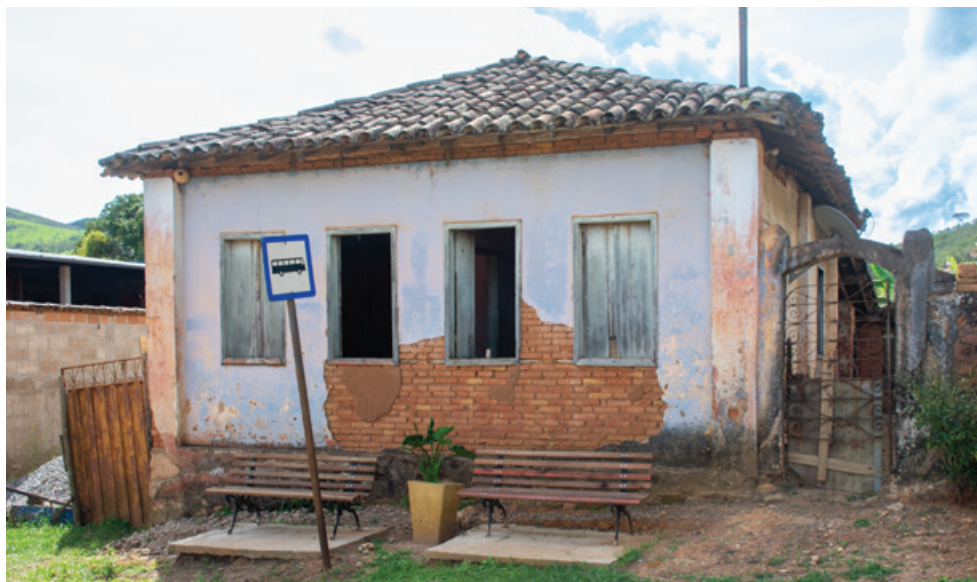
**FIG. 81** Casa térrea, Bandeirantes. Foto dos autores, 2022.

As novas técnicas não substituíram de imediato as antigas, principalmente no interior de Minas Gerais, mas passaram a exercer influência sobre as edificações originais, que gradualmente, a cada reforma, incorporavam novos elementos, sendo o principal deles os tijolos cerâmicos maciços. [FIG. 81]

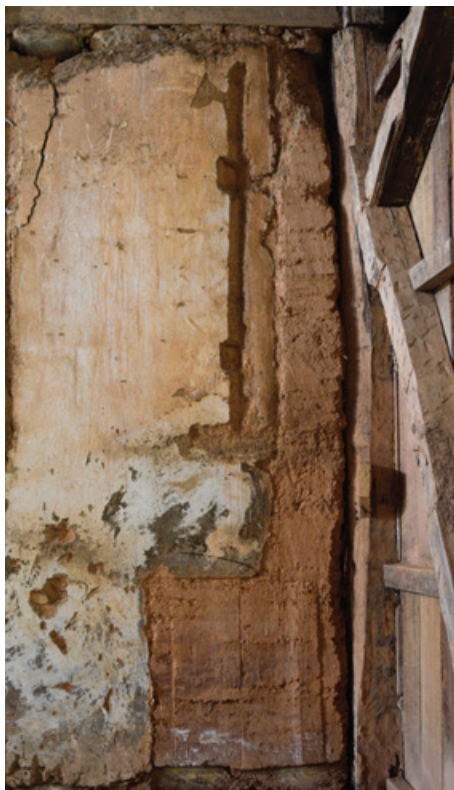
**FIG. 82** À esquerda, parede de taipa de pilão da nave da Igreja Matriz de Nossa Senhora da Conceição, Camargos. Foto dos autores, 2023.

No entanto, foi identificado um exemplo do emprego da técnica em paredes internas (nave e capela-mor) da Igreja Matriz de Nossa Senhora da Conceição do distrito de Camargos. Considerando a sua raridade, é provável que este seja um dos únicos exemplares da técnica no contexto do território de Mariana e seus distritos. **[FIG. 82]**

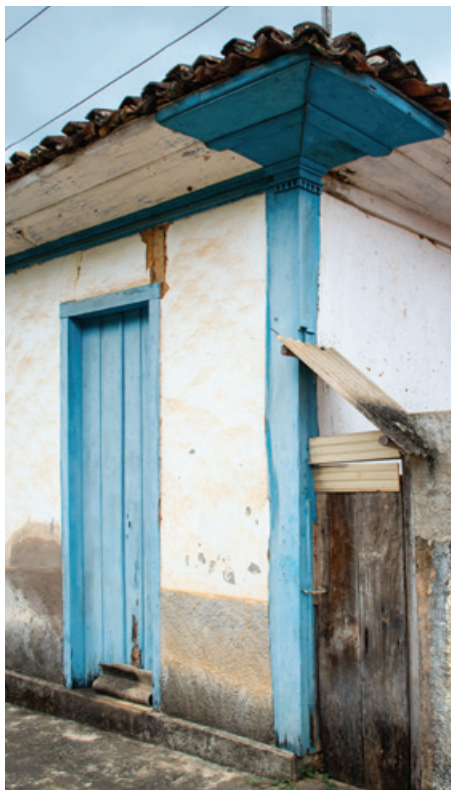
**FIG. 83** À direita, exemplo de cunhal de madeira destacado na fachada pelo revestimento com tábuas decoradas, Cláudio Manoel. Foto dos autores, 2022.

Podem ser de alvenaria, mas, no caso de Mariana, são predominantemente de madeira. Neste caso, os esteios aflorados constituem os cunhais, muitas vezes revestidos com tábuas e emoldurados, dando-lhes maior ressaltado em referência ao plano das paredes, havendo casos de estrutura de madeira com fingimento de pilastras, nesse caso com estuque ou massa sobre os esteios (VASCONCELLOS, 1979). **[FIG. 83]**

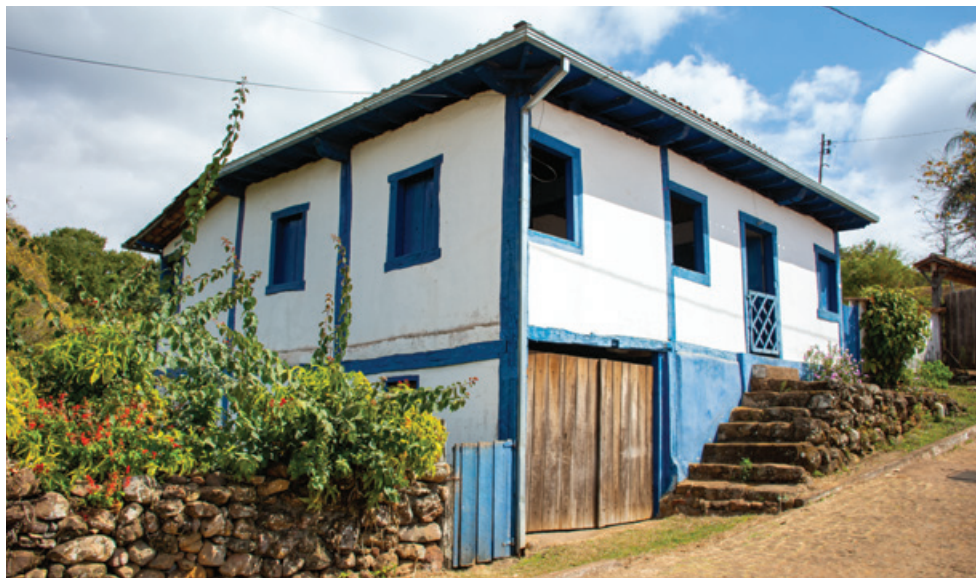
**FIG. 84** Sobrado em estrutura autônoma de madeira, Santa Rita Durão.  
Foto dos autores, 2022.

Devido às limitações do uso da taipa de pilão na região das Minas, as atenções dos construtores foram desviadas para a técnica das estruturas autônomas de madeira, muito lógicas como sistema construtivo por sua capacidade de superar as dificuldades impostas pelos terrenos acidentados (LEMOS, 1979; SANTOS, 1951). [FIG. 84]

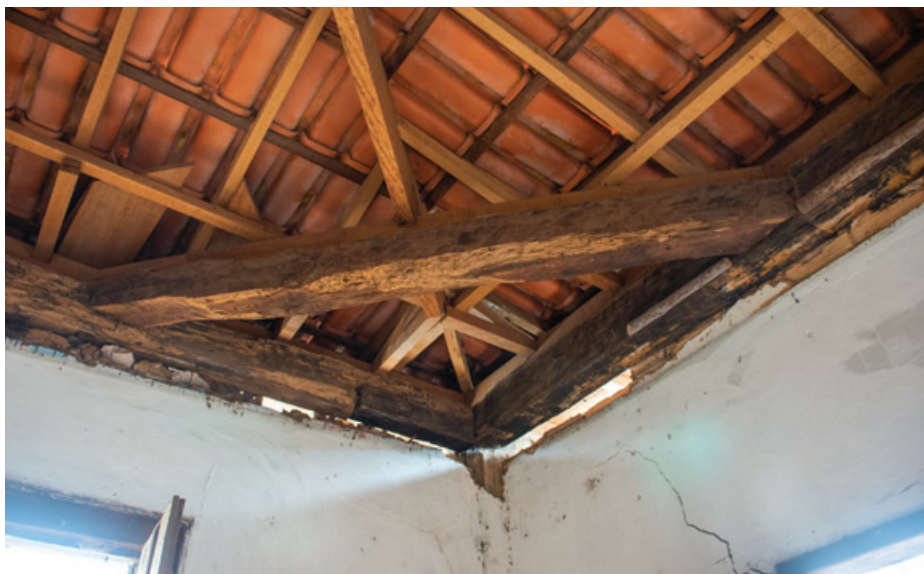
**FIG. 85** Acima, trava de canto, peça diagonal que trava e estabiliza na horizontal a estrutura autônoma de madeira, Santa Rita Durão. Foto dos autores, 2022.

percorrido, que consiste em peça que estabiliza horizontalmente o quadro, conectando em diagonal os frechais perpendiculares nos quatro vértices, o que garante uma estabilidade ainda maior para o conjunto. [FIG. 85 | FIG. 86]

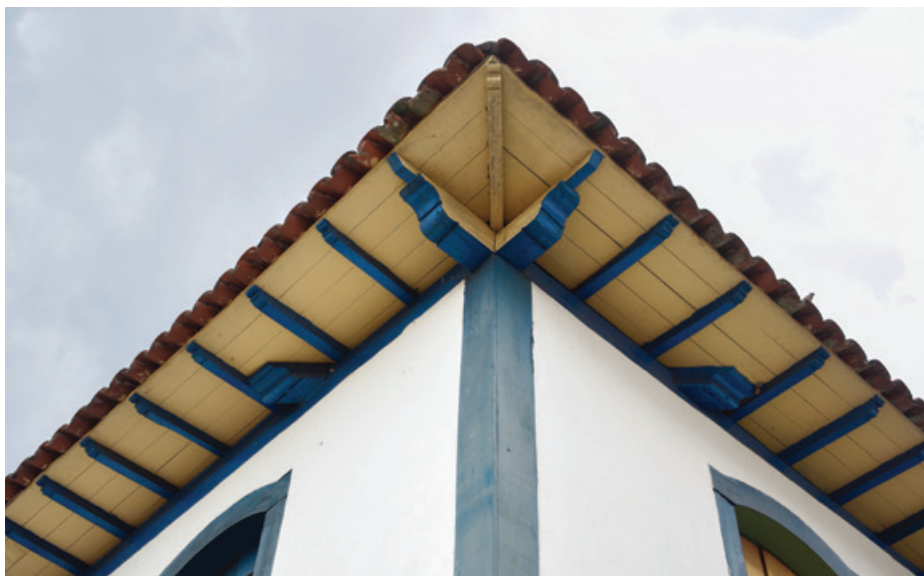
**FIG. 86** Abaixo, trava de canto, peça diagonal que trava e estabiliza na horizontal a estrutura autônoma de madeira, Monsenhor Horta. Foto dos autores, 2022.

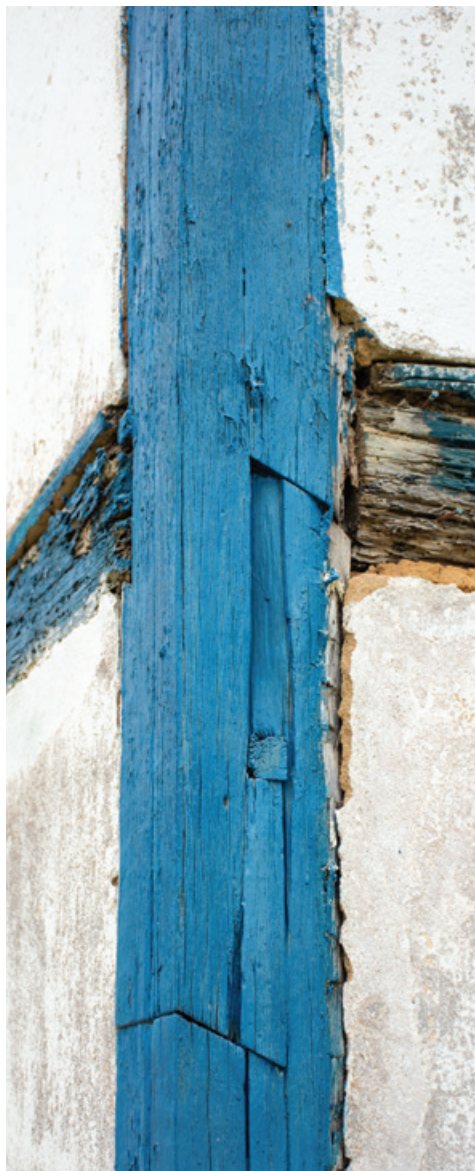
**FIG. 87** À esquerda, sambladura de pilar de madeira com sistema de trava na Igreja de Nossa Senhora da Glória do Barro Branco, Padre Viegas. Foto dos autores, 2022.

Com sambladuras racionalizadas conforme as solicitações sofridas pelos componentes da construção, a estrutura se tornava ainda mais estável após os paus a pique conectarem baldrames e frechais e, em seguida, receber trama horizontal que, por fim, seria preenchida com barro (LEMOS, 2015; SANTOS, 1951; VASCONCELLOS, 1979), formando uma espécie de diafragma rígido. [FIG. 87 | FIG. 88]

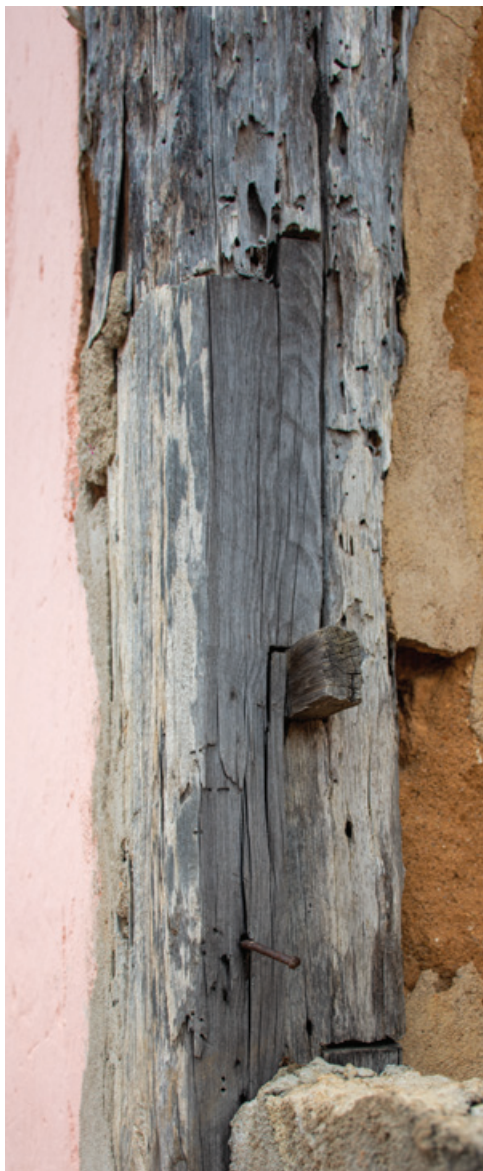
**FIG. 88** À direita, sambladura de pilar de madeira com sistema de trava em casa térrea, Cláudio Manoel. Foto dos autores, 2022.

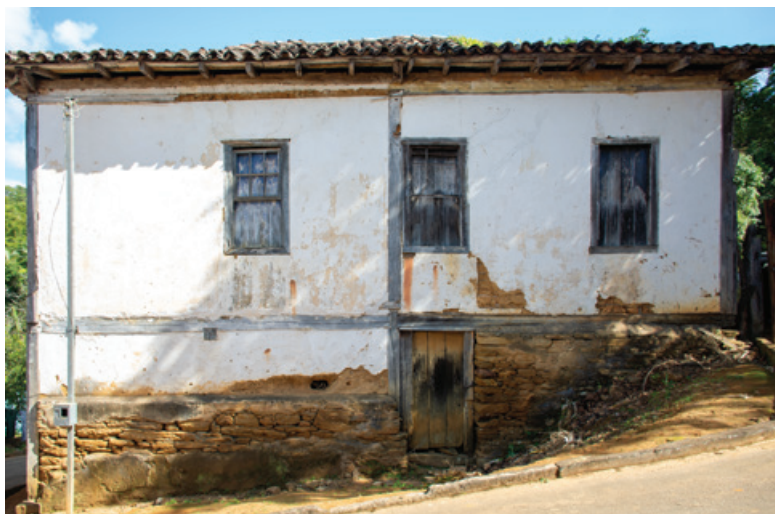
**FIG. 89** Sobrado em estrutura mista de alvenaria autoportante de pedra e estrutura autônoma de madeira, Furquim. Foto dos autores, 2022.

As estruturas mistas são aquelas que combinam os dois tipos de sistemas construtivos, ou seja, estruturas autoportantes ou paredes estruturais com estruturas autônomas de madeira, possibilitando diversas variações. [FIG. 89 | FIG. 90 | FIG. 91]

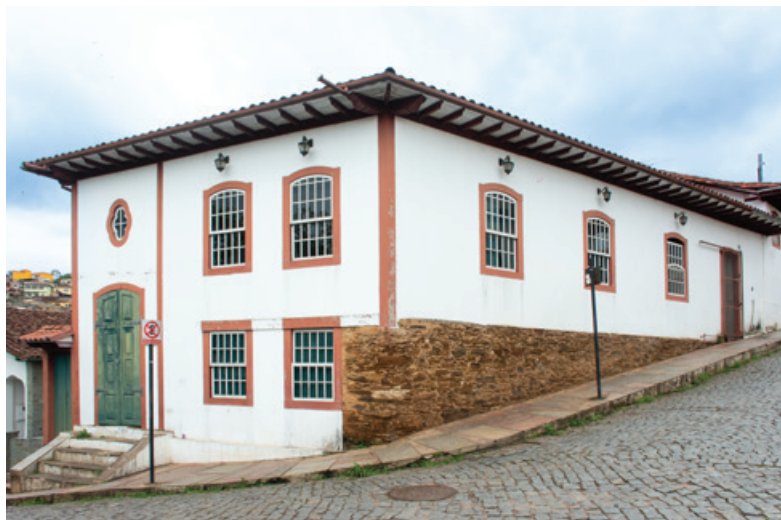
**FIG. 90** Acima, sobrado em estrutura mista de alvenaria autoportante de pedra e estrutura autônoma de madeira, Mariana – Sede. Foto dos autores, 2022.

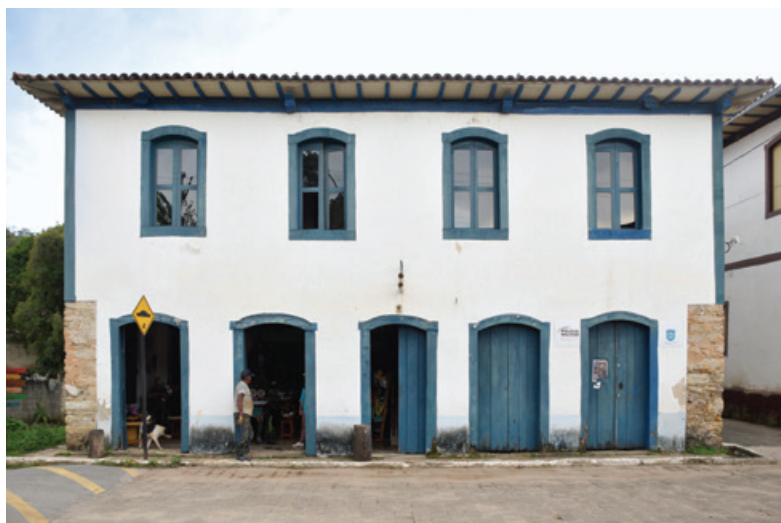
**FIG. 91** Abaixo, sobrado em estrutura mista de alvenaria autoportante de pedra e estrutura autônoma de madeira, Monsenhor Horta. Foto dos autores, 2022.
