# TÉCNICAS CONSTRUTIVAS TRADICIONAIS

Um olhar para a diversidade

**NO TERRITÓRIO DE MARIANA**

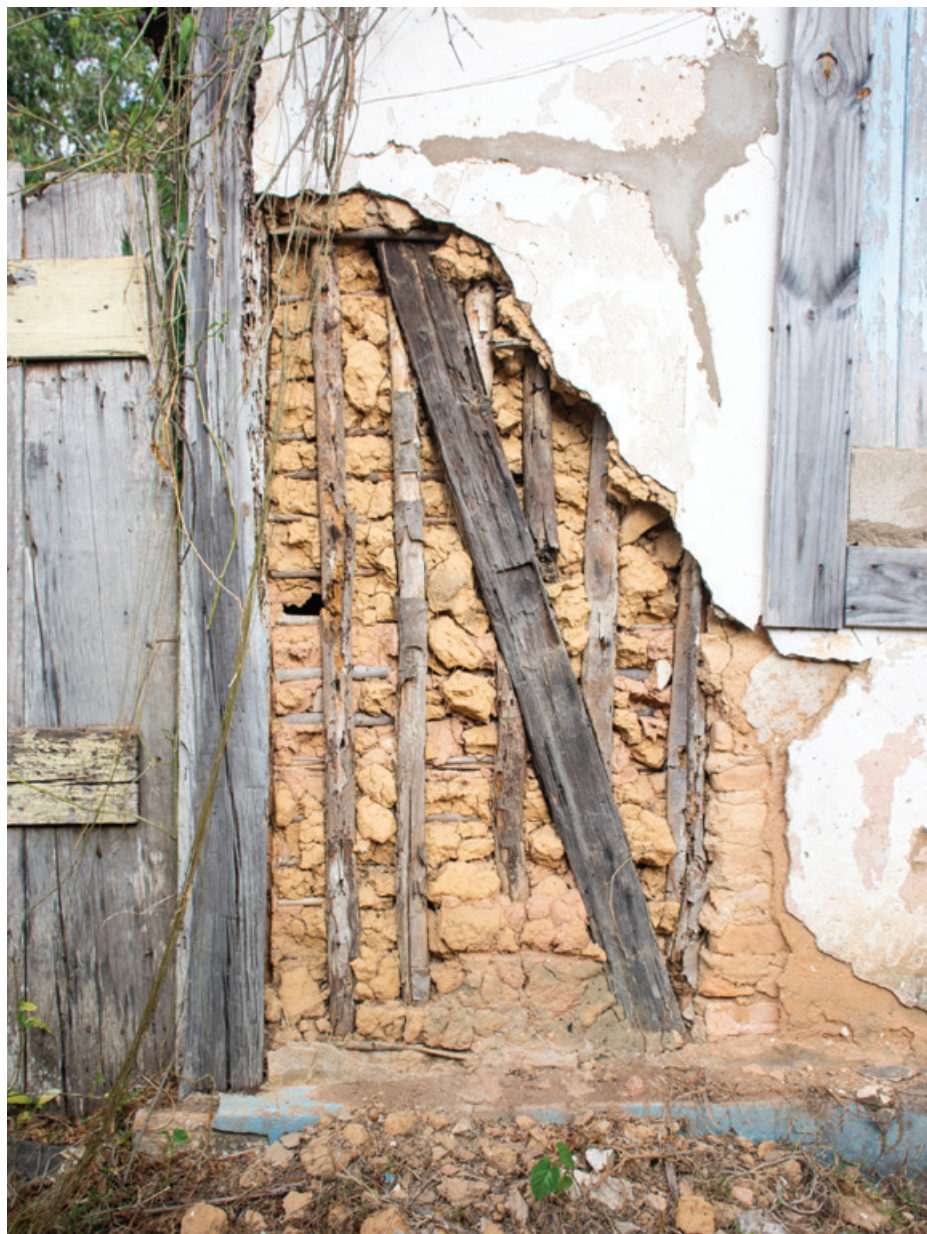
**FIG. 92** Exemplo de madeira roliça usada na trama das vedações de pau a pique com a manutenção da casca, Monsenhor Horta. Foto dos autores, 2022.

No contexto de Mariana e seus distritos, as madeiras comumente utilizadas na estruturação dos quadros a serem preenchidos com pau a pique são aquelas já mencionadas no tópico sobre as estruturas autônomas de madeira. Quanto aos paus a pique propriamente ditos, ou seja, as peças verticais fixadas entre os baldrames e frechais, eram empregadas seções menores das mesmas madeiras usadas na estrutura autônoma, e com a manutenção da casca, sempre evidente nos painéis de pau a pique em processo de arruinamento. [FIG. 92]

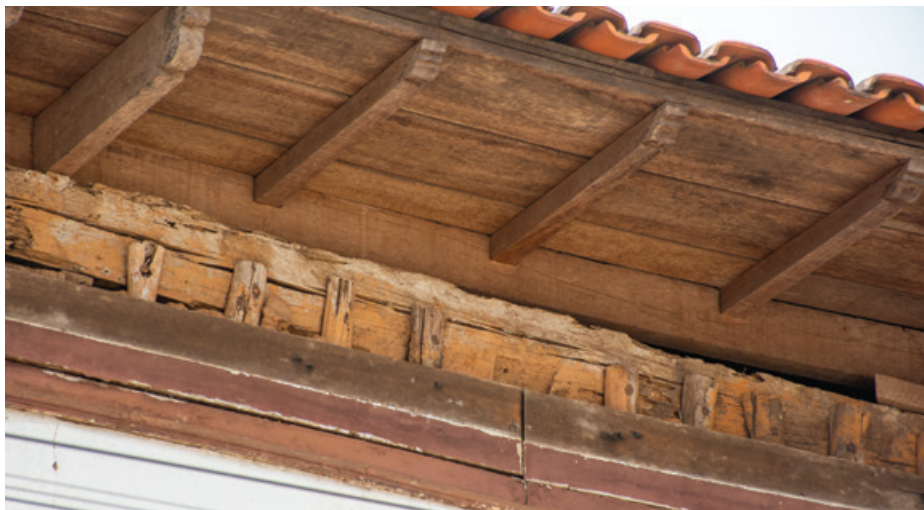
**FIG. 93** Exemplo de paus a pique são fixadas lateralmente nos frechais com o uso de pregos, Santa Rita Durão. Foto dos autores, 2022.

Há situações, provavelmente aquelas em que os frechais originais foram substituídos por peças com seções menores, em que as extremidades superiores dos paus a pique são fixadas lateralmente nos frechais com o uso de pregos e não inseridos em orifícios como ocorre nos baldrames. Em situações como essas o painel inteiro fica suscetível ao desabamento devido à degradação da madeira e dos pregos expostos ao intemperismo natural. [FIG. 93]

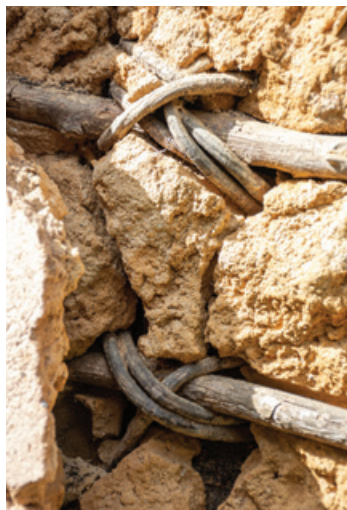
**FIG. 94** À esquerda, exemplo de amarração da trama de pau a pique feita com cipó, Furquim. Foto dos autores, 2022.

Quanto à forma de fixação das varas horizontais, eram empregados diferentes materiais para fins de amarração, como o cipó-imbé ou embira (SANTOS, 1951; MATOSO, 1999), o timbó, o guaiviticambira, havendo “outros mais, sem mistério de que se faça memória” (MATOSO, 1999, p. 784-785). Vasconcellos (1979), faz referência a outros materiais, como os pregos, o couro, a seda em rama, o linho, o cânhamo, o tucum, o cravete, a guaxima, o buriti, além de outros diversos gêneros próprios para cordas. Em Mariana e seus distritos é comum observar amarrações feitas com cipós ou fitas de taquara. [FIG. 94 | FIG. 95]

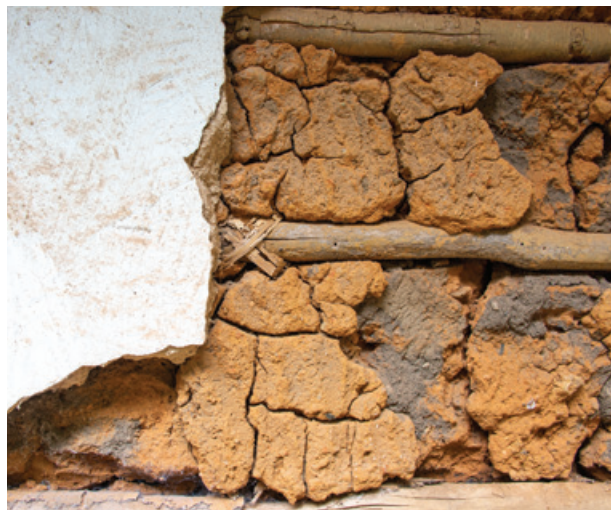
**FIG. 95** À direita, exemplo de amarração da trama de pau a pique feita com fita de taquara, Santa Rita Durão. Foto dos autores, 2022.

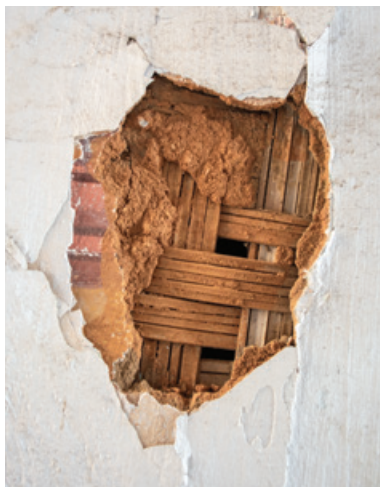
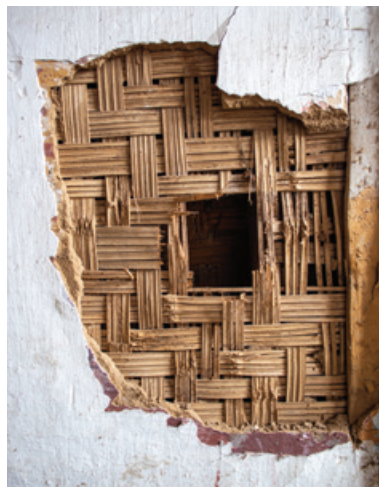
**FIG. 96 E FIG. 97** Paredes de estuque na Casa do Conde de Assumar, Mariana - Sede. Foto dos autores, 2022.

O estuque é um tipo de vedação similar ao pau a pique, dele se distinguindo por sua menor espessura e com a sua trama composta apenas de varas ou esteira de taquara (VASCONCELLOS, 1979). No primeiro caso, as varas são fixadas paralelamente, havendo interstícios entre elas de aproximadamente 1 cm. E, quando composta por esteira de taquara, a trama possui interstícios quadrados com aproximadamente 2 cm de lado. Nas duas situações, a trama é fixada de ambos os lados dos esteios, o que resulta em paredes ocas, sendo sobre ela aplicada argamassa feita de gesso ou cal, areia fina ou pó de mármore (ÁVILA; GONTIJO; MACHADO, 1996). Os interstícios existentes em ambos os tipos de trama garantem a aderência da argamassa.

São raros os exemplares da técnica, com apenas dois casos identificados em Mariana, sendo o primeiro na casa do conde de Assumar e o segundo na Igreja de Nossa Senhora Rainha dos Anjos, como vedação entre o vão do coro e o forro abobadado. [FIG. 96 | FIG. 97 | FIG. 98]

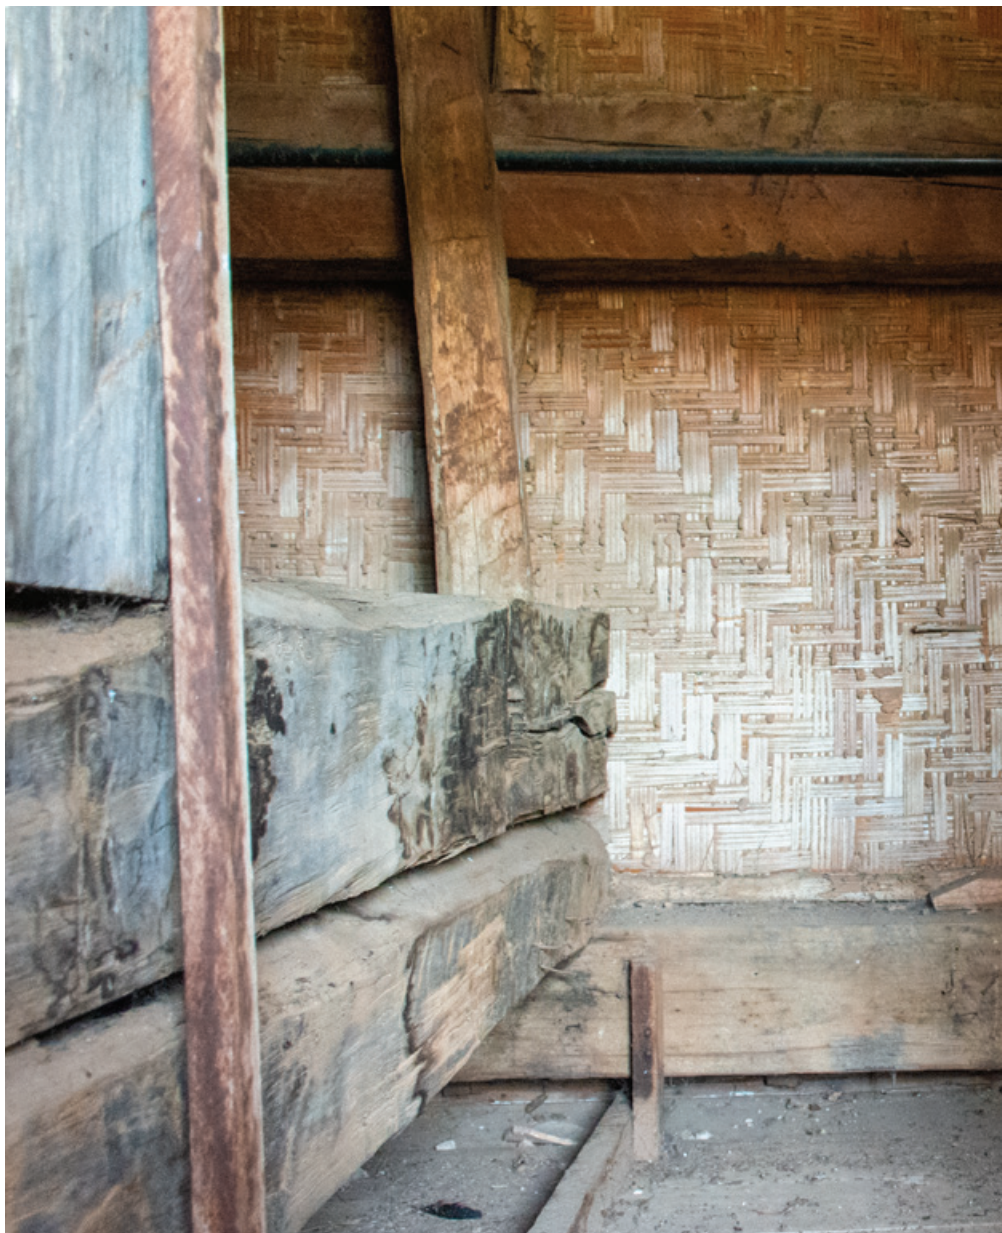
**FIG. 98** Parede de estuque na Igreja de Nossa Senhora Rainha dos Anjos, Mariana - Sede. Foto dos autores, 2022.

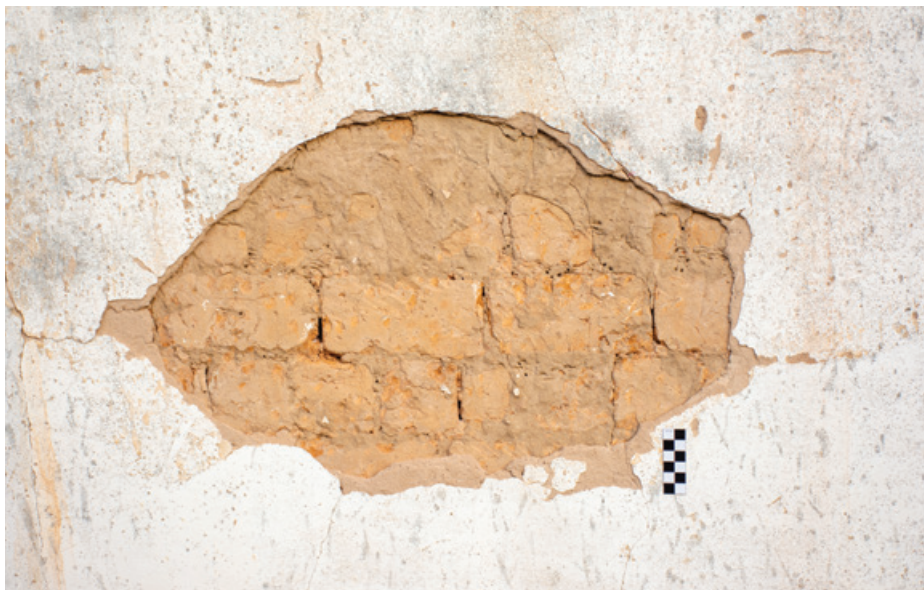
**FIG. 101** Acima, parede de adobe da Igreja de Nossa Senhora da Conceição, Camargos. Foto dos autores, 2022.

Assim como nas edificações religiosas, é possível perceber a presença dos adobes em numerosas residências distribuídas por todo o território, empregados principalmente nas paredes envoltórias e com tamanhos variando de 8 x 15 x 25 cm a 20 x 20 x 40 cm, sendo raramente encontrados em alvenarias autoportantes, situação percebida apenas em muros de divisa. [FIG. 101 | FIG. 102 | FIG. 103]

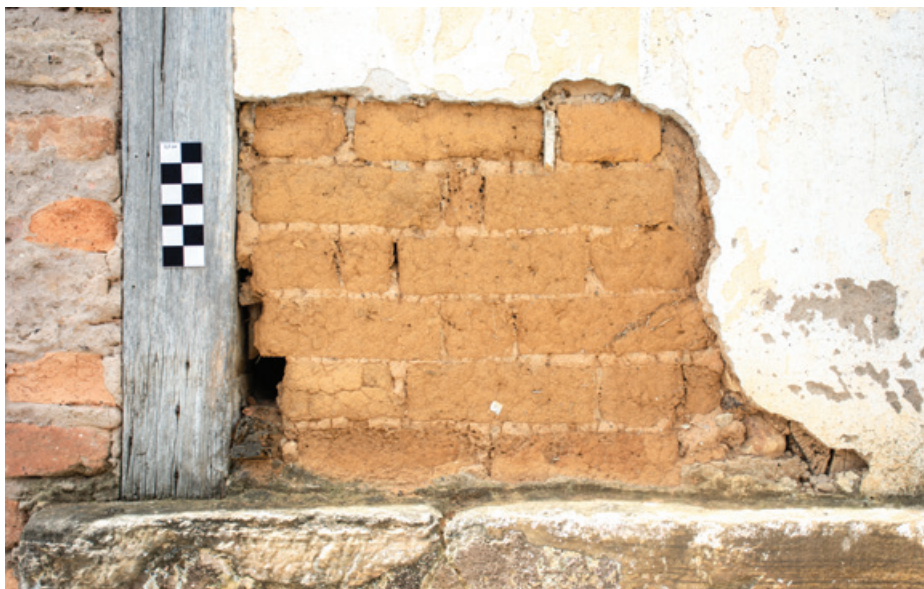
**FIG. 102** Abaixo, parede de edificação civil, Monsenhor Horta. Foto dos autores, 2022.

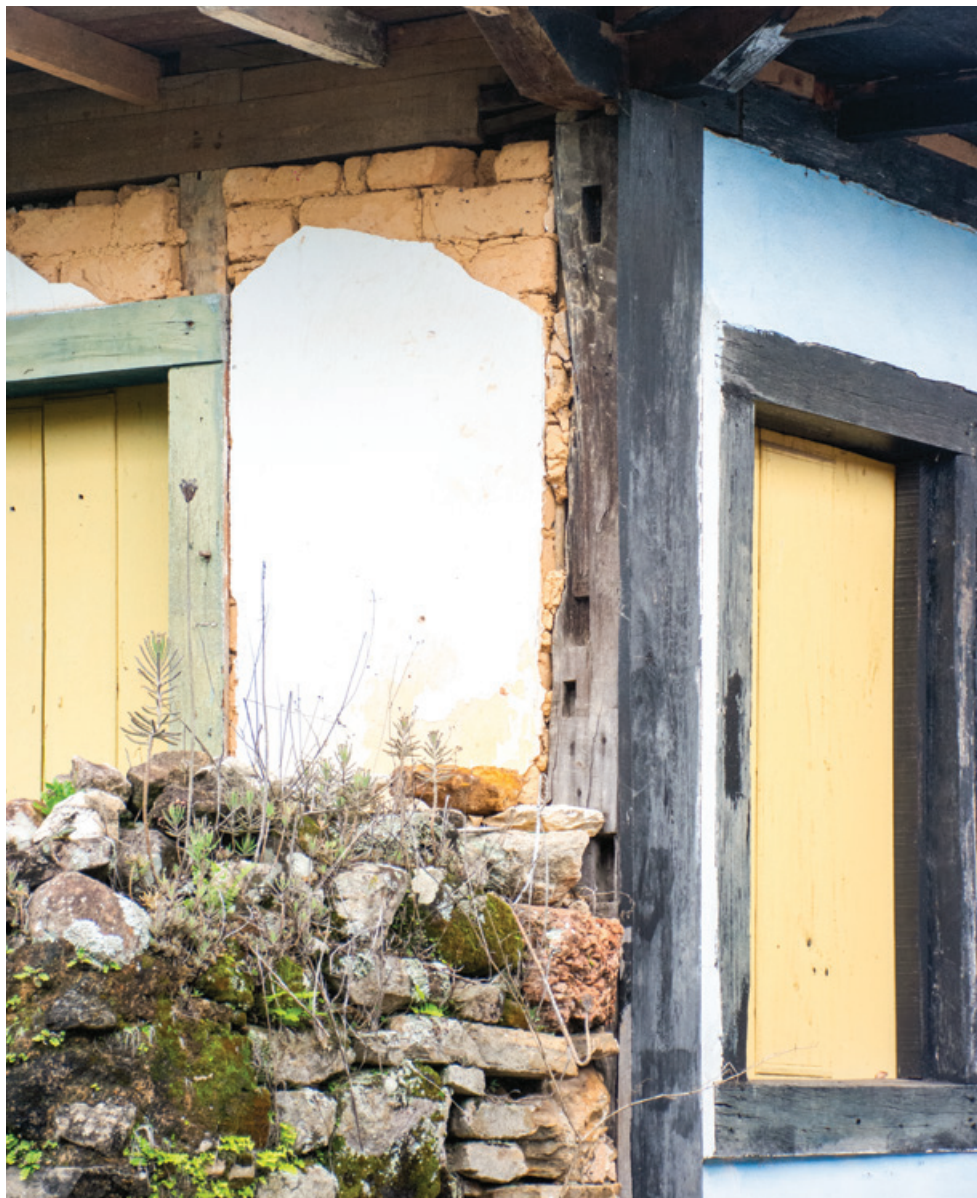
**FIG. 103** Sobrado com estrutura autônoma de madeira e vedação em adobes, Monsenhor Horta. Foto dos autores, 2022.

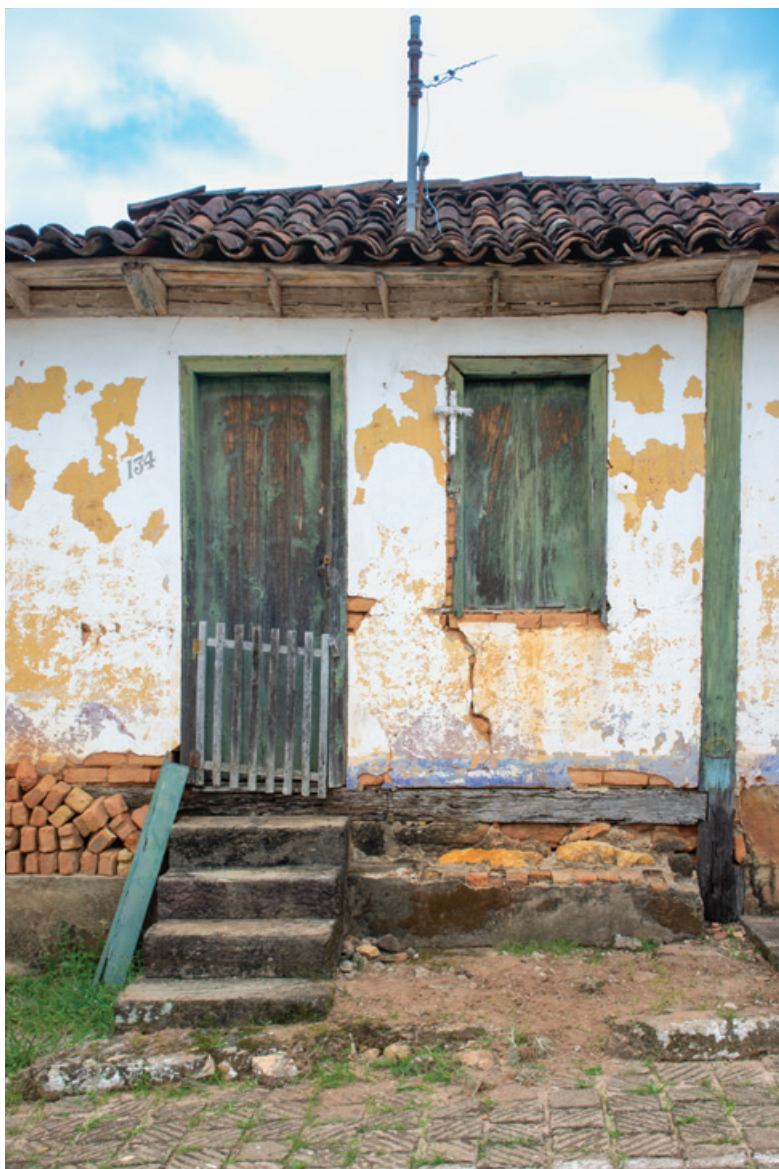
**FIG. 104** Exemplo de edificação civil com estrutura autônoma de madeira e vedação em tijolos cerâmicos maciços, Cláudio Manoel. Foto dos autores, 2022.

estruturas autônomas de madeira, pelo fato de possuírem encaixe semicilíndrico (fêmea) para conexão com as ripas ou varas (machos) pregadas nas faces internas dos esteios. No entanto, percebeu-se que, no caso em questão, tais tijolos foram empregados em substituição aos antigos painéis de pau a pique, sendo que os baldrames e frechais da edificação exibem os furos usados para fixação das peças verticais, ou seja, os paus a pique. [FIG. 104 | FIG. 105 | FIG. 106]

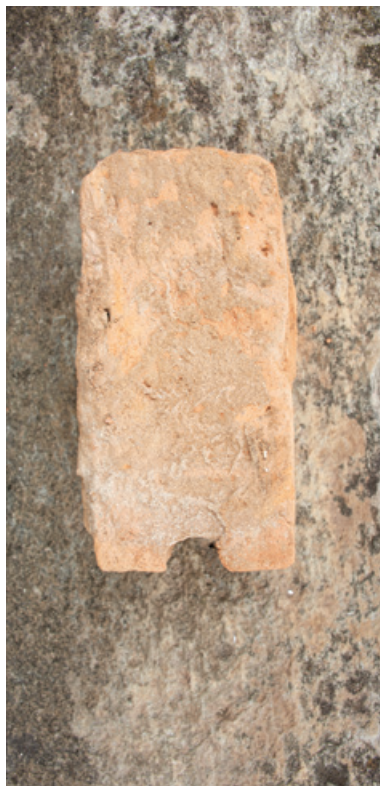
**FIG. 105** À esquerda, detalhe de tijolo cerâmico maciço com encaixe para conexão com a face interna do esteio de madeira, Cláudio Manoel. Foto dos autores, 2022.

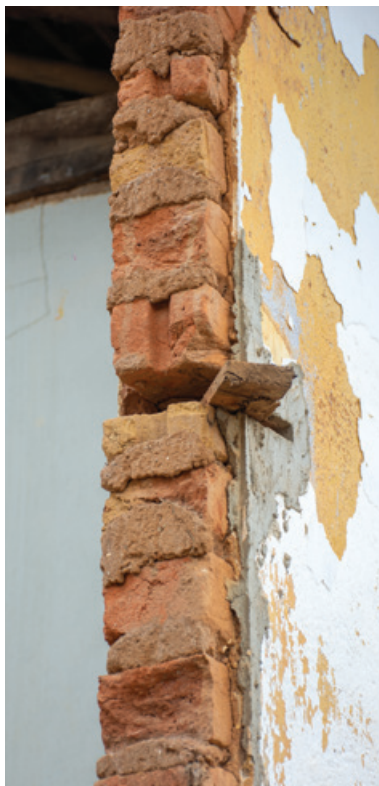
**FIG. 106** À direita, perfil transversal de parede de tijolo cerâmico maciço com encaixe para conexão com a face interna do esteio de madeira, Cláudio Manoel. Foto dos autores, 2022.

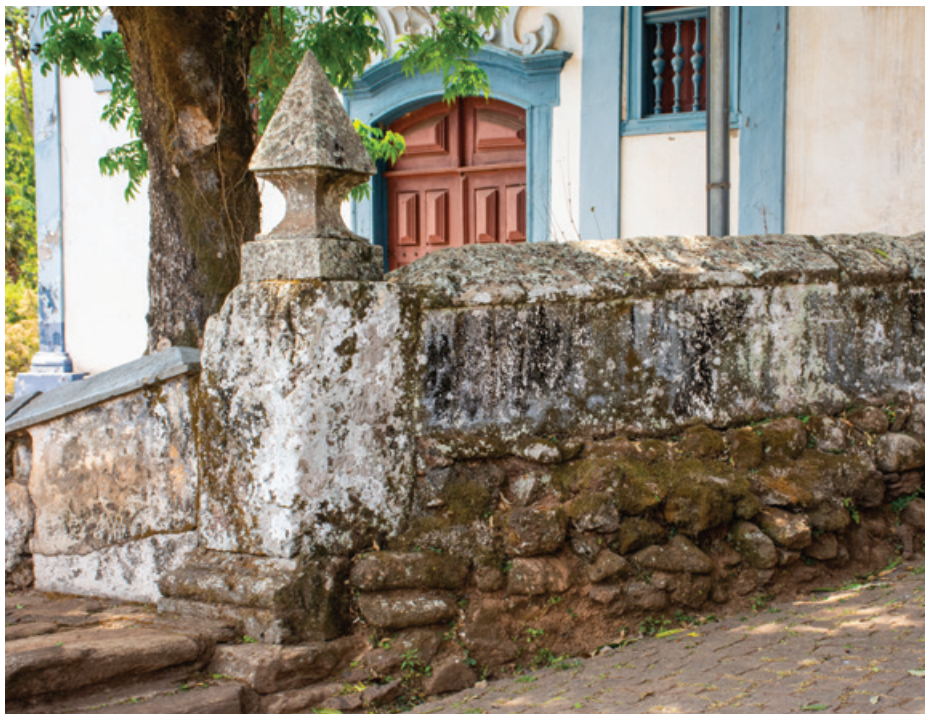
**FIG. 107** Muro de divisa do cemitério da Igreja de Nossa Senhora do Rosário dos Homens Pretos, Santa Rita Durão. Foto dos autores, 2022.

Os muros, sejam de adobe ou pedra, podem ter coberturas de proteção, sendo elas de telhas assentadas diretamente, em uma ou duas águas (VASCONCELLOS, 1979) ou de pedra formando duas águas,

como é o caso dos muros de proteção do cemitério da Igreja Matriz de São Caetano, em Monsenhor Horta, e da Igreja de Nossa Senhora do Rosário, em Santa Rita Durão. [FIG. 107 | FIG. 108 | FIG. 109]

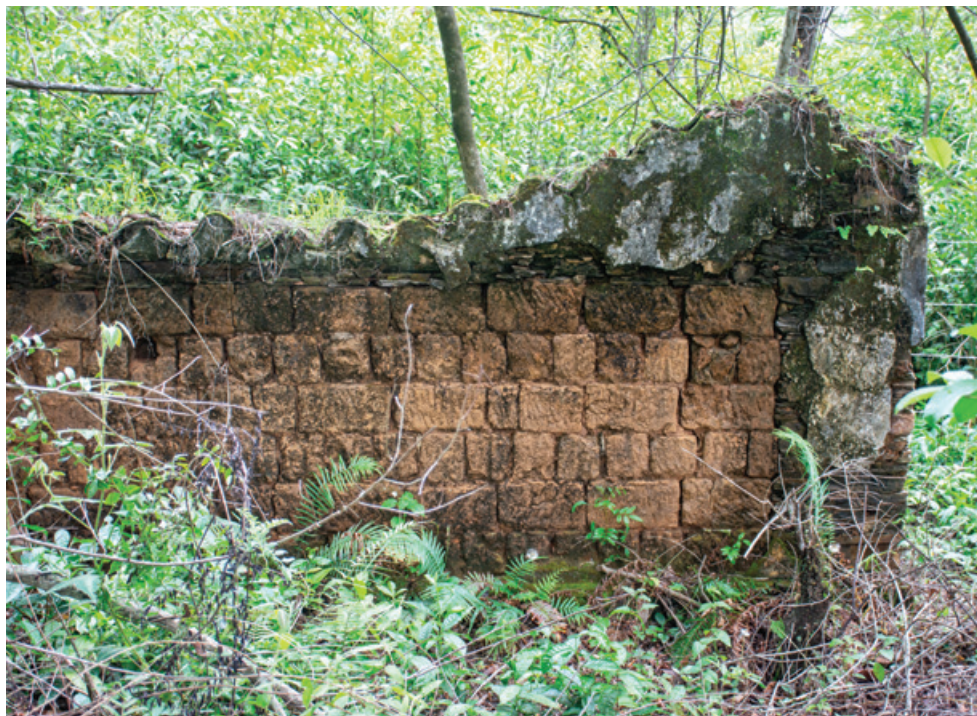
**FIG. 108** Trecho remanescente de muro de divisa do antigo Cemitério do Ingleses, Passagem de Mariana. Foto dos autores, 2022.

Apesar de se saber que eram comuns adobes produzidos com encaixes semicilíndricos nas extremidades para fins de solidarização da alvenaria com os frechais, foram encontrados adobes com tal característica em apenas uma situação. É o caso dos muros de proteção do Cemitério dos Ingleses, em estado avançado de degradação, no distrito de Passagem de Mariana. Curiosamente, foram usados adobes com encaixes, mas em alvenaria autoportante sobre embaçamento de pedra, situação na qual os encaixes não têm a função de solidarização da alvenaria com pilares ou esteios.

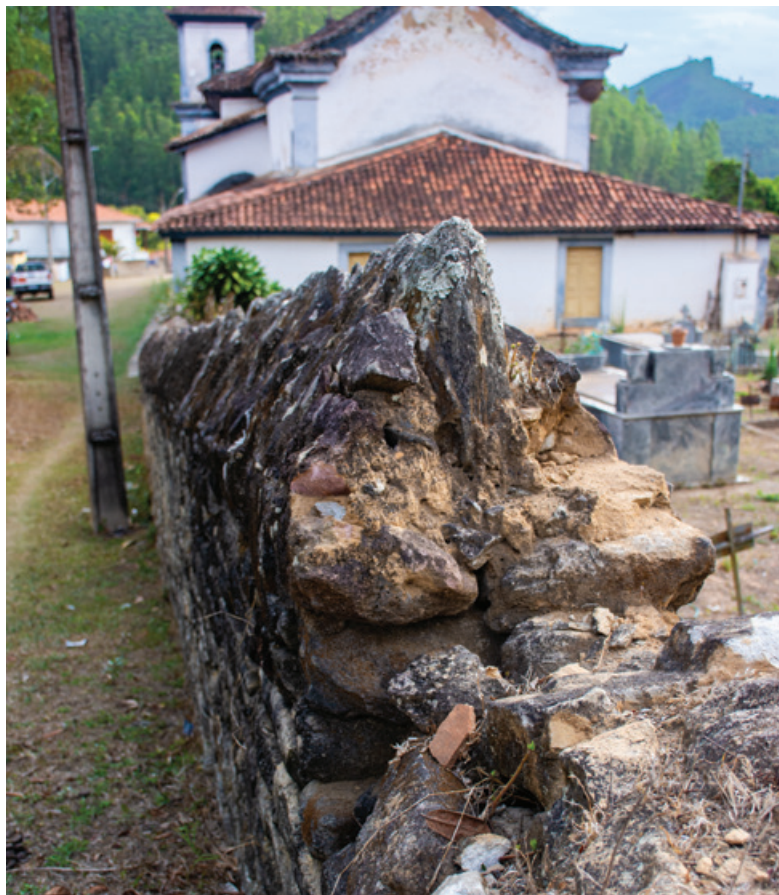
**FIG. 109** Muro de divisa do cemitério da Igreja de São Caetano, Monsenhor Horta. Foto dos autores, 2022.

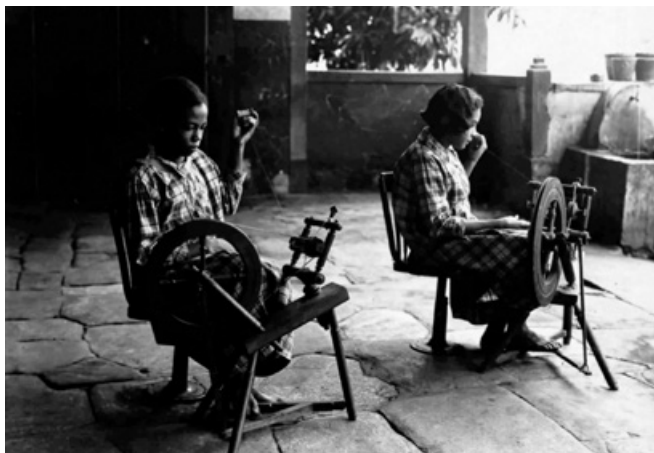
**FIG. 110** Piso lajeado em edificação desconhecida. FERBER, sem data. Portal do Arquivo Público Mineiro.

Os pisos lajeados são constituídos por lajes de pedra assentadas com argamassa de barro que, no caso de Mariana, são placas de quartzito e até mesmo de pedra-sabão, como na Igreja Matriz de Nossa Senhora da Conceição, de Cachoeira do Brumado. As lajes podiam ser “trabalhadas por canteiro, com forma geométrica, quadrada ou retangular,

ou apenas com sua face aparente trabalhada” (VASCONCELLOS, 1979, p. 77)” e com espessura variando de 5 a 10 cm.

Há diversos exemplos do emprego dos lajeados em Mariana e em seus distritos, principalmente nos pisos internos de edificações religiosas, onde é possível observar lajes com diferentes formas e tamanhos.

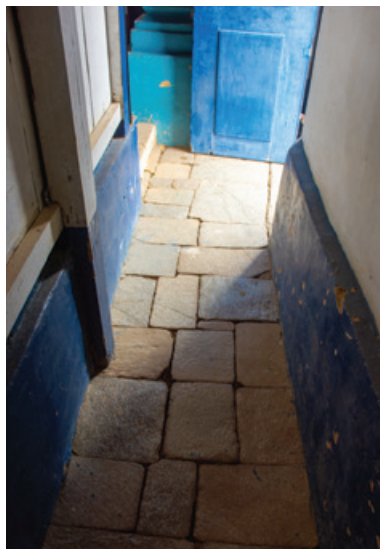
**FIG. 111** Piso de pedra lajeado no corredor lateral da Capela de Nossa Senhora do Carmo, Furquim. Foto dos autores, 2022.

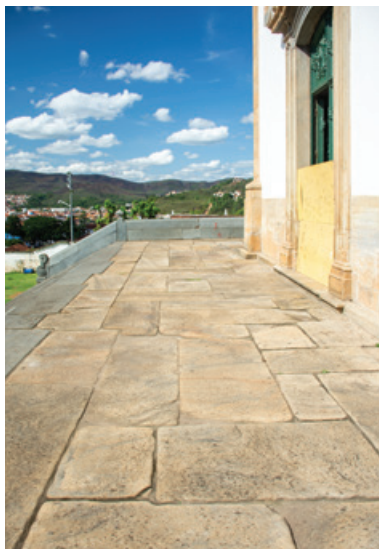
**FIG. 112** Piso de pedra lajeado no adro da Igreja de São Francisco de Assis, Mariana - Sede. Foto dos autores, 2022.

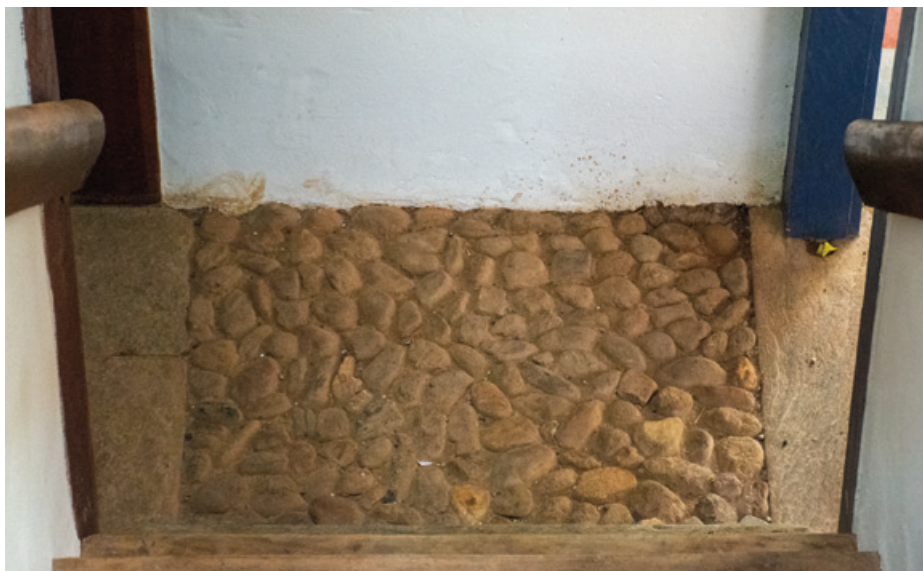
**FIG. 113** Acima, seixos rolados em piso de patamar de escada interna, Mariana - Sede. Foto dos autores, 2022.

Este tipo de piso consiste no assentamento de tais pedras sobre barro. Quando possuem cores diferentes, são formados desenhos geométricos, como retângulos, losangos e quadrados, definidos por fiadas com as cores alternadas (VASCONCELLOS, 1979). [FIG. 113 | FIG. 114]

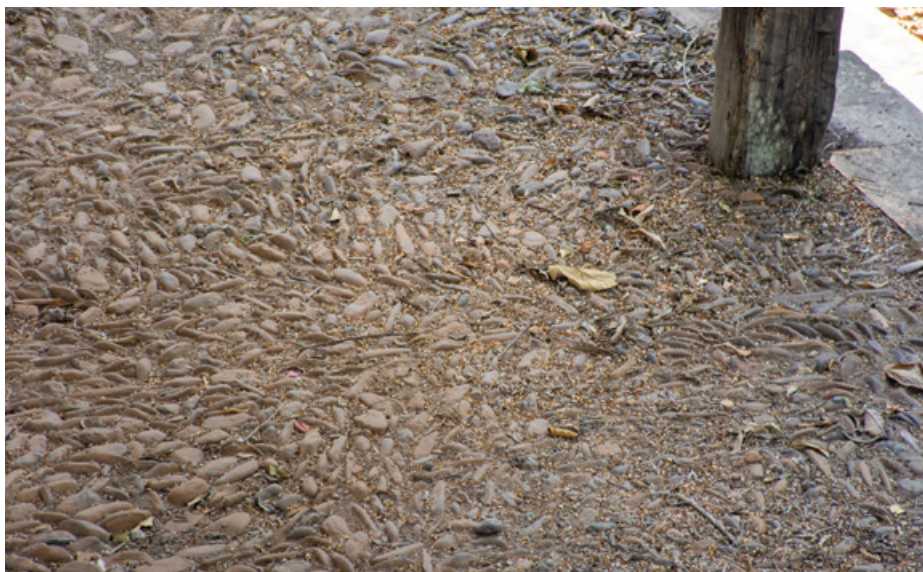
**FIG. 114** Abaixo, seixos rolados em piso aos fundos da Igreja de Nossa Senhora do Rosário dos Homens Pretos, Santa Rita Durão. Foto dos autores, 2022.

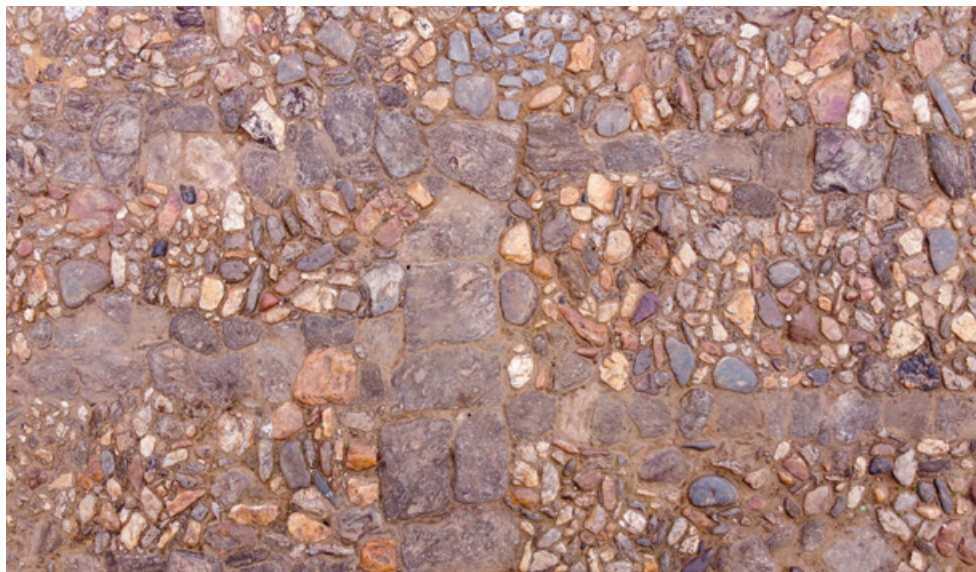
**FIG. 115** Acima, seixos rolados em piso do adro da Igreja Matriz de Bom Jesus do Monte, Furquim. Foto dos autores, 2022.

Além do uso de caráter ornamental, os seixos rolados também eram empregados no calçamento de vias públicas e pátios internos. Enquanto no interior das edificações o diâmetro das pedras era de aproximadamente 3 cm, nos pátios eram usadas pedras com diâmetro em torno de 10 cm, e no calçamento das vias públicas eram ainda maiores (VASCONCELLOS, 1979). [FIG. 115]

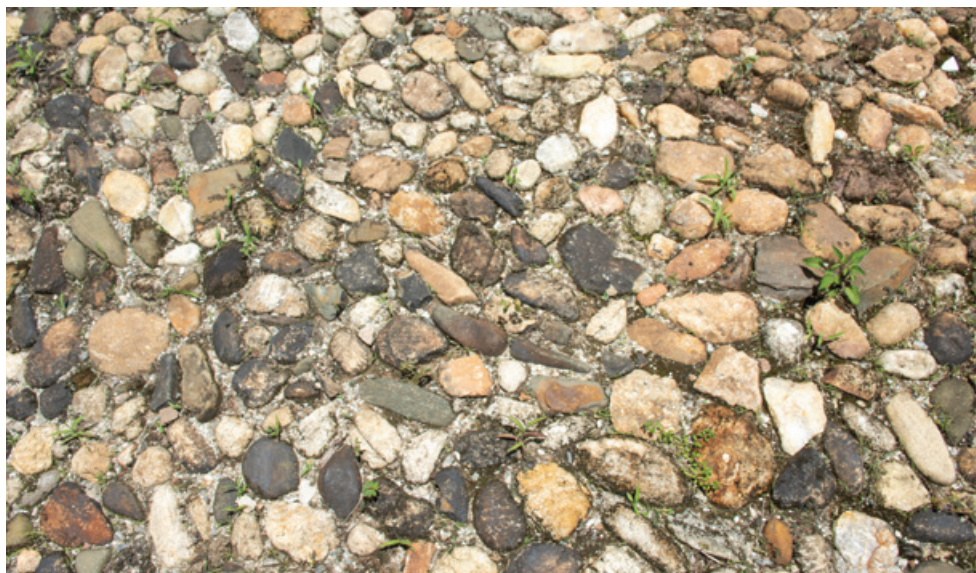
**FIG. 116** Abaixo, pé-de-moleque, calçamento de rua de Mariana, Sede. Foto dos autores, 2022.

Quando usados em vias públicas, o calçamento era denominado pé-de-moleque. Apesar de não se tratar exatamente de seixos rolados e de, provavelmente, não serem originais, alguns calçamentos de vias públicas existentes em Mariana e em seus distritos podem transmitir a imagem do que eram tais pavimentos. Além disso, de pedras arredondadas também podiam ser feitas sarjetas, ainda identificadas em algumas situações. [FIG. 116]

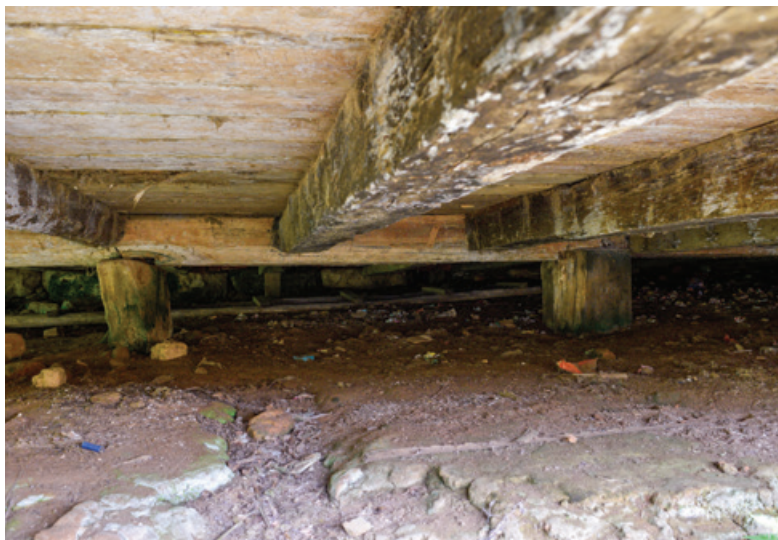
**FIG. 117** Acima, vista abaixo do barroteamento que sustenta o piso tabuado de casa térrea elevada do solo, Cláudio Manoel. Foto dos autores, 2022.

Os tabuados corridos são pisos feitos com tábuas fixadas sobre barrotes que, por sua vez, estão apoiados nos baldrames ou madres. Os barrotes criam as condições necessárias para a existência dos pisos tabuados, ou seja, são os seus elementos de suporte. Geralmente, os barrotes são apoiados em rebaixos feitos nos baldrames ou madres, de modo que as suas faces superiores fiquem niveladas. Em certas situações, percebe-se que o tabuado avança sobre os baldrames ou madres, ficando as vedações apoiadas sobre as tábuas e não diretamente sobre baldrames ou madres. [FIG. 117 | FIG. 118 | FIG. 119 | FIG. 120]

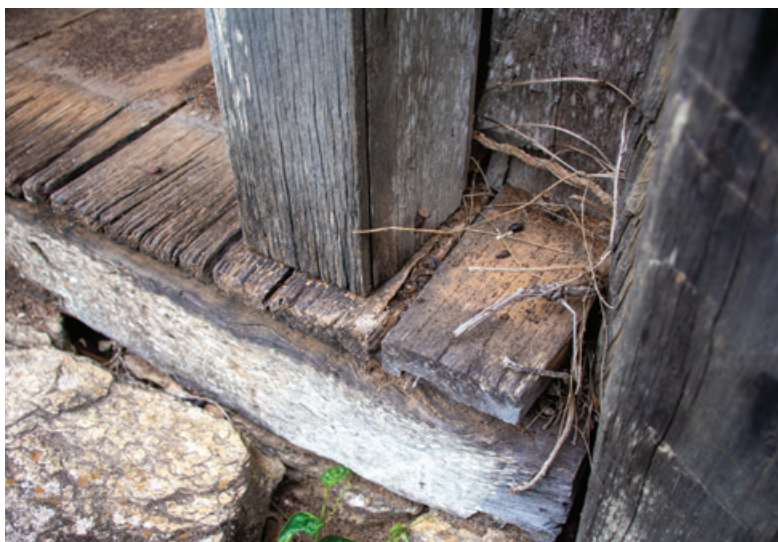
**FIG. 118** Abaixo, exemplo de piso tabuado avançando sobre a madre em edificação de moinho hidráulico, Furquim. Foto dos autores, 2022.

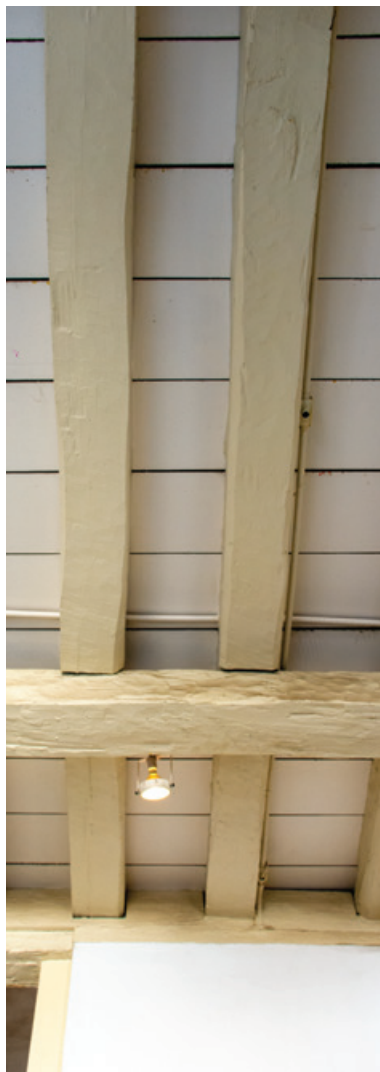
**FIG. 119** Vista abaixo do barroteamento que sustenta o piso tabuado do pavimento superior do Museu Arquidiocesano de Arte Sacra, Mariana - Sede. Foto dos autores, 2022.

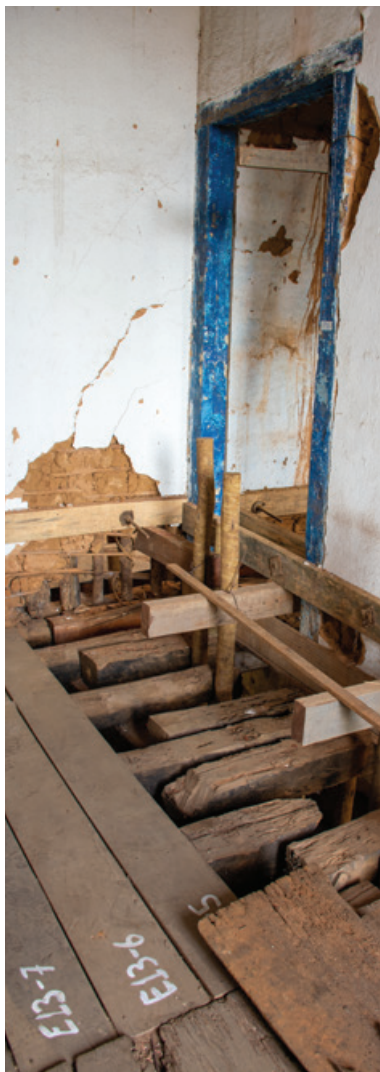
**FIG. 120** Restauração do piso tabuado da Casa do Conde Assumar, Mariana - Sede. Foto dos autores, 2018.

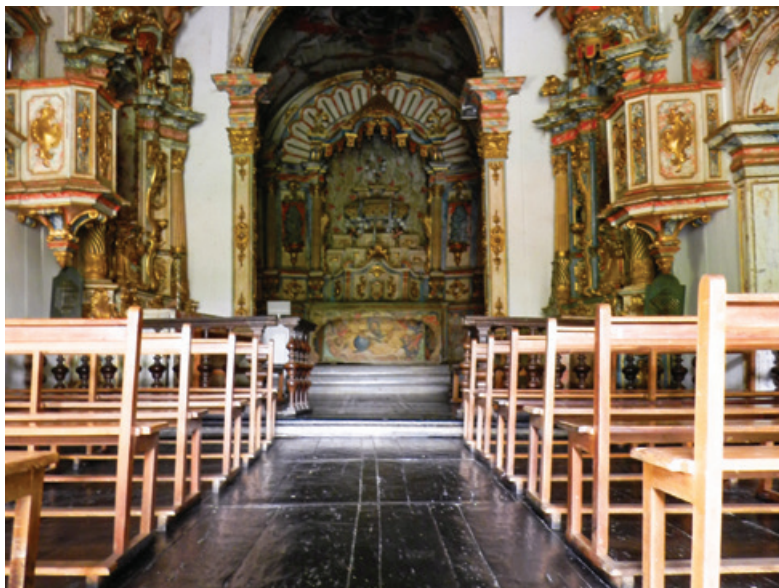
**FIG. 121** Campas do piso da nave da Igreja de Nossa Senhora do Rosário dos Homens Pretos, Santa Rita Durão. Foto dos autores, 2018.

Ainda há os pisos tabuados que ocorrem em igrejas como a de Nossa Senhora Rainha dos Anjos, em Mariana, ou a de Nossa Senhora do Rosário, em Santa Rita Durão, cumprindo simultaneamente a função de piso e de fechamento de sepulturas ali existentes, denominadas campas, “separadas entre si por meio de frisos de madeira

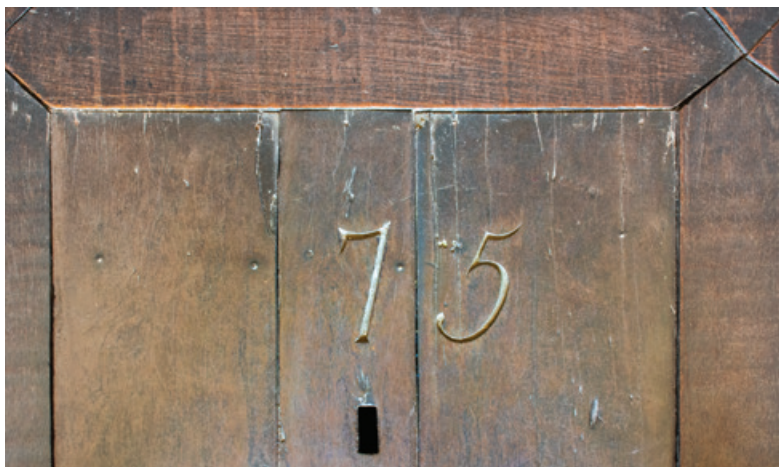
**FIG. 122** Campas do piso da nave da Igreja de Nossa Senhora Rainha dos Anjos, Mariana - Sede. Foto dos autores, 2022.

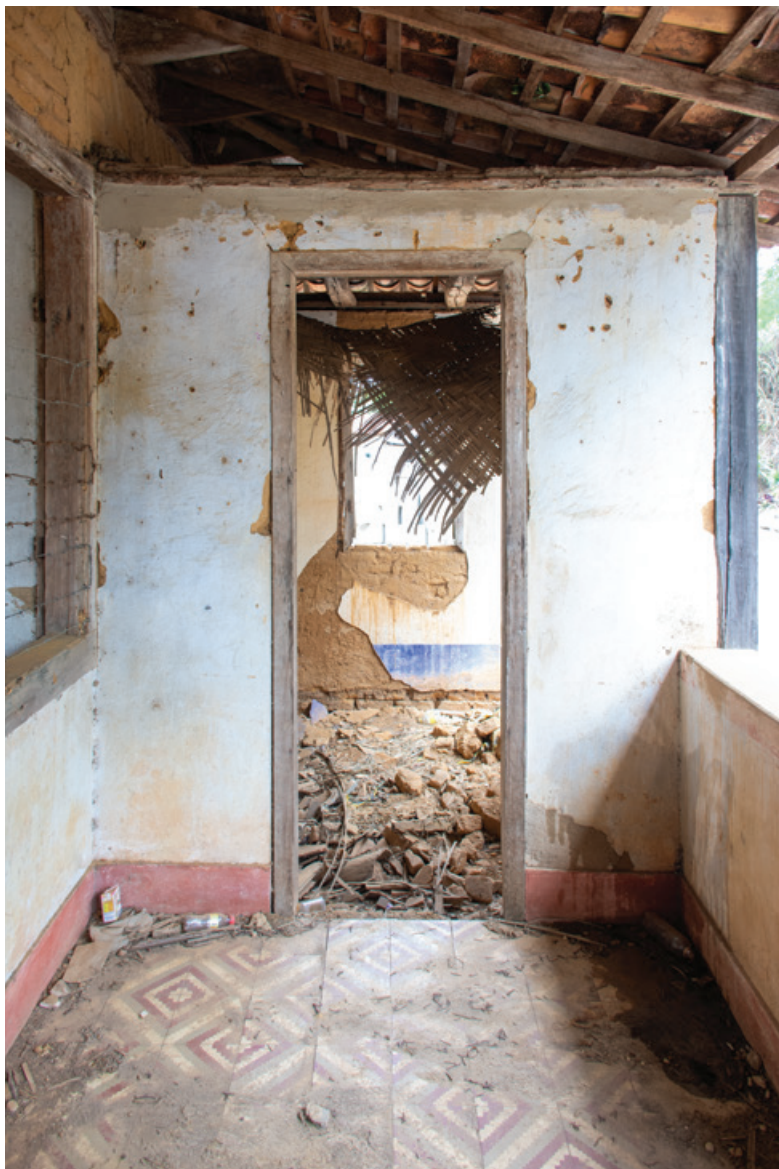
**FIG. 123** Piso de ladrilhos hidráulicos em alpendre de casa térrea, Furquim.  
Foto dos autores, 2022.

Já os hidráulicos, incorporados em intervenções mais recentes, são feitos com cimento comprimido, geralmente com dimensões de 20 x 20 cm, podendo aparecer com “cores lisas ou com desenhos isolados em cada peça ou formados pela união de várias delas, além de representarem formas geométricas simples ou composições mais complicadas (VASCONCELLOS, 1979). [FIG. 123 | FIG. 124 | FIG. 125]

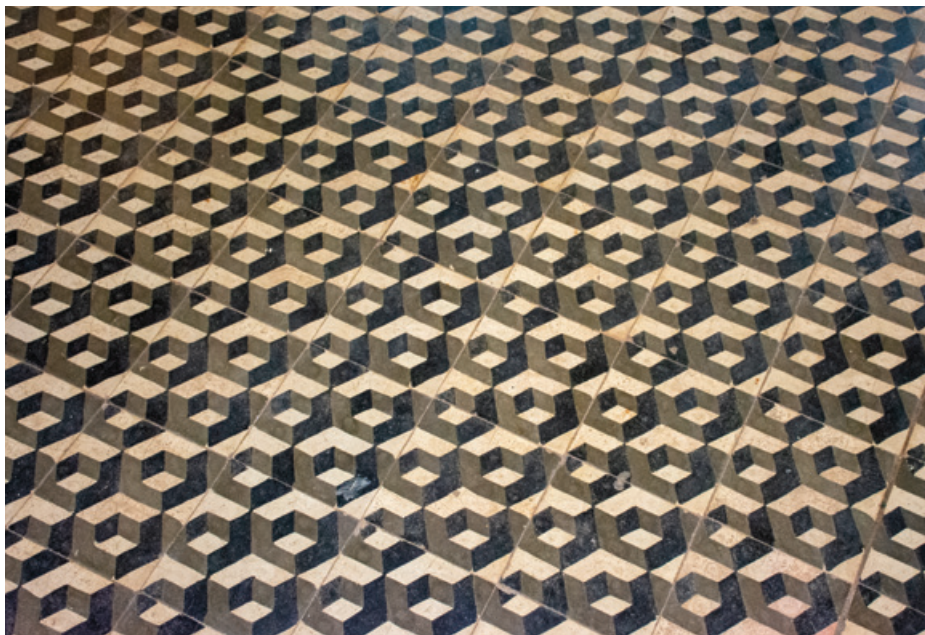
**FIG. 124** Piso de ladrilhos hidráulicos da nave da Igreja Matriz de Nossa Senhora da Conceição, Cachoeira do Brumado. Foto dos autores, 2022.

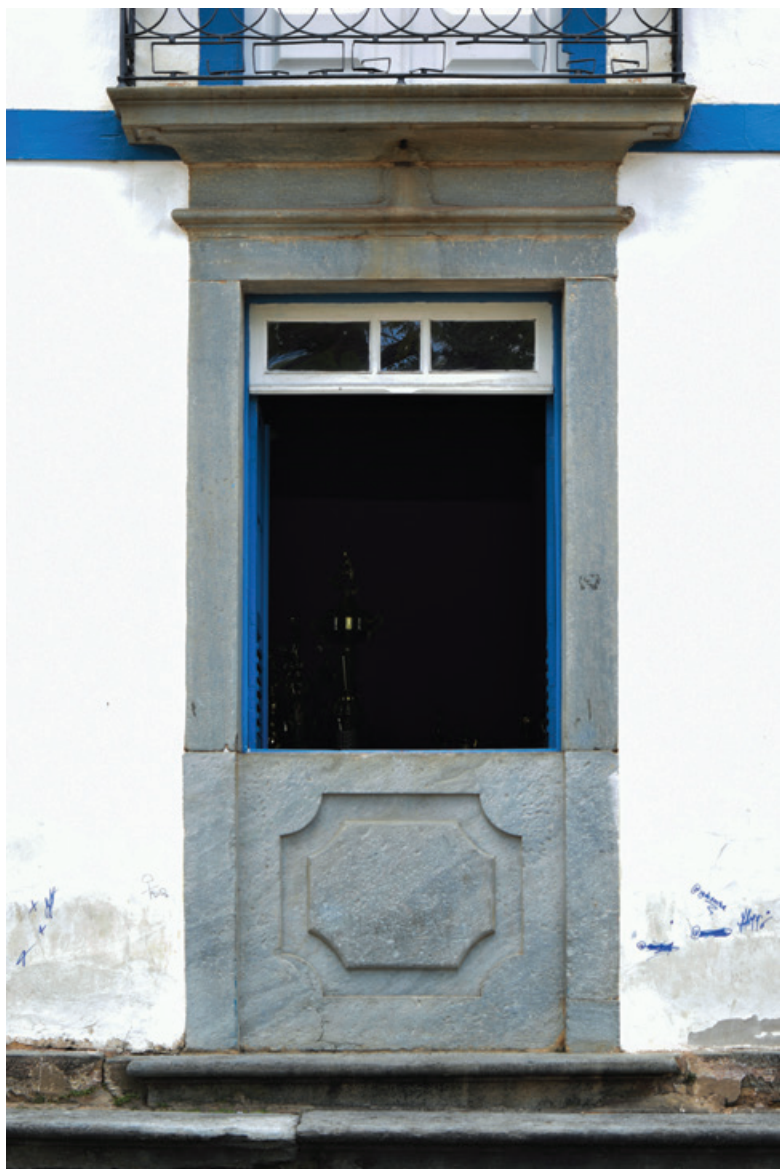
**FIG. 126** Janela de peitoril de sobrado situado à Rua Barão de Camargos, Mariana - Sede. Foto dos autores, 2022.

piso, sendo compostas de soleiras, sacadas (projetadas para fora) ou não – denominadas bacias quando sacadas – e guarda-corpos. [FIG. 126]

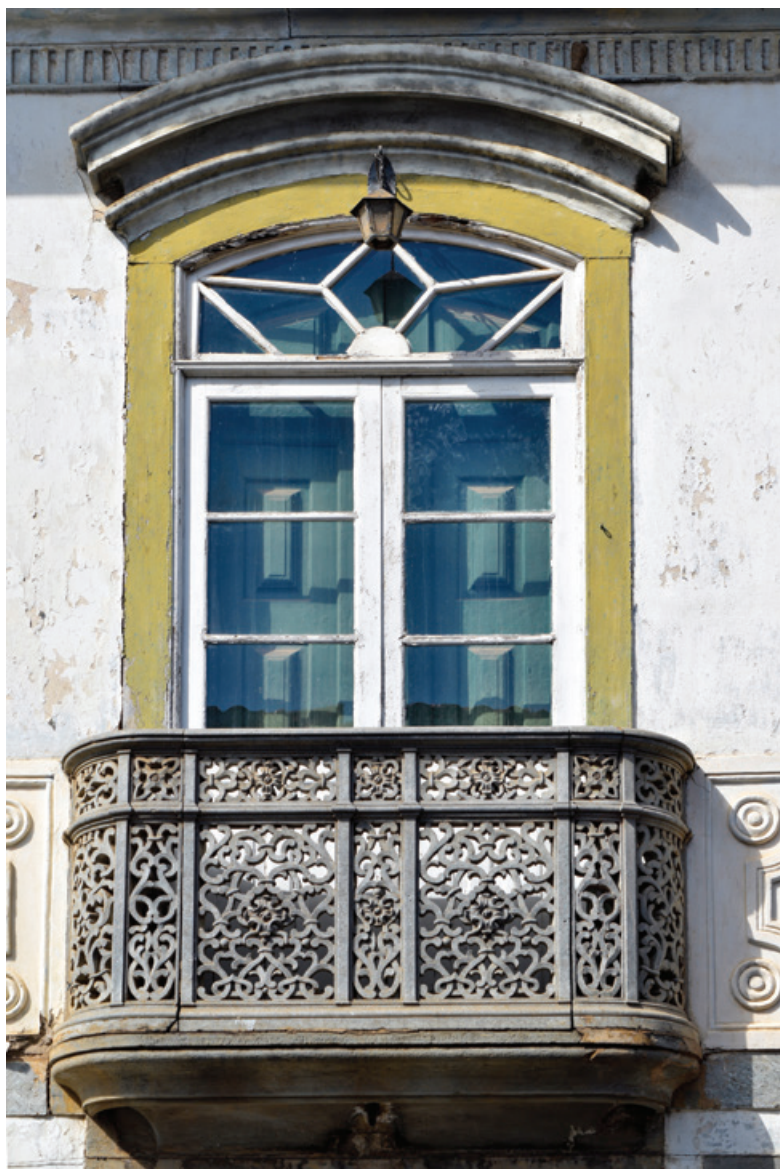
**FIG. 127** Janela sacada da casa do Barão de Pontal, Mariana - Sede.  
Foto dos autores, 2022.

Os guarda-corpos podem ser de madeira, ferro, pedra e, quando de madeira, podem ser de tábuas recortadas, torneadas ou muxarabis. Foram encontrados exemplares de todas estas materialidades no território de Mariana, no caso da pedra, como já citado, a rua Direita conta com um exemplar muito significativo, de pedra esculpida à semelhança de uma renda bordada, na casa do barão de Pontal. [FIG. 127]

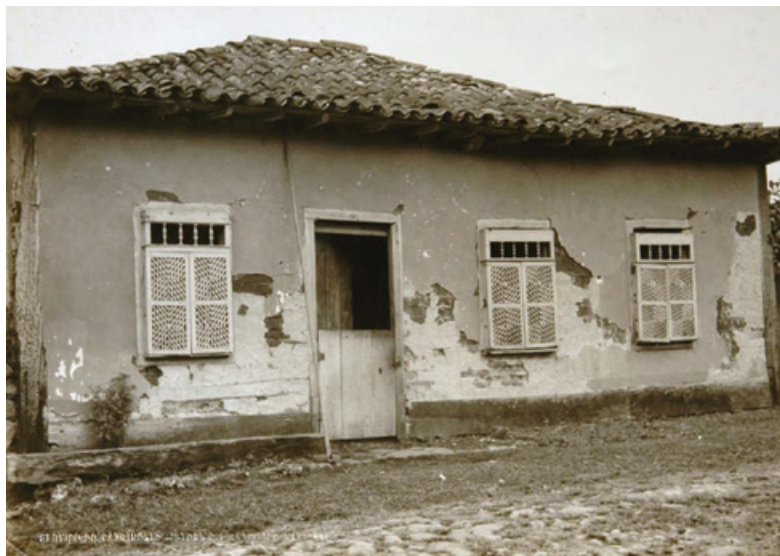
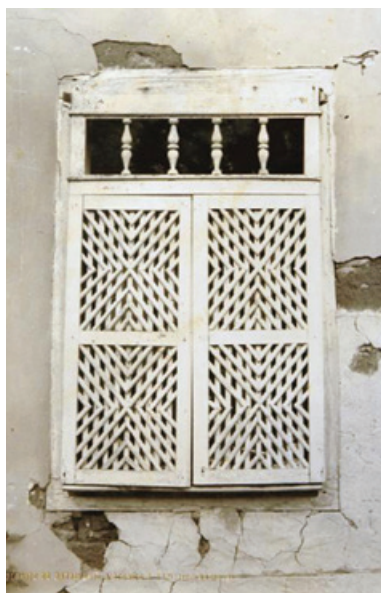
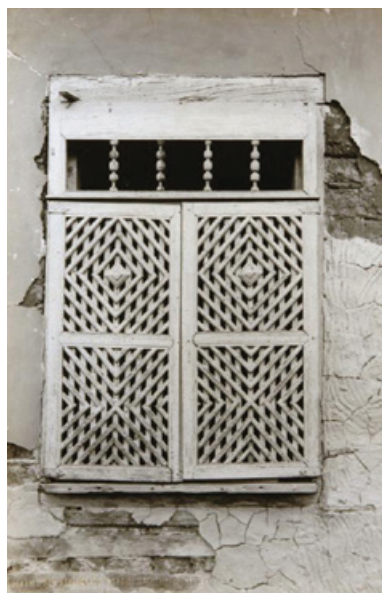
**FIG. 128** Janelas com rótulas da Casa de Rótulas, Santa Rita Durão. Autor desconhecido, sem data. Acervo do Escritório Técnico do IPHAN em Mariana.

Instalados nos caixilhos de janelas, poderiam receber o nome de rótulas quando o seu eixo de abertura é horizontal e na parte superior, ou de gelosias quando o eixo de abertura é vertical (VASCONCELLOS, 1979). Caso especial remanescente do uso de tal elemento é a edificação conhecida como Casa das Rótulas, localizada no distrito de Santa Rita Durão, documentada por José Wasth Rodrigues (RODRIGUES, 1979). [FIG. 128]
