# TÉCNICAS CONSTRUTIVAS TRADICIONAIS

Um olhar para a diversidade

**NO TERRITÓRIO DE MARIANA**

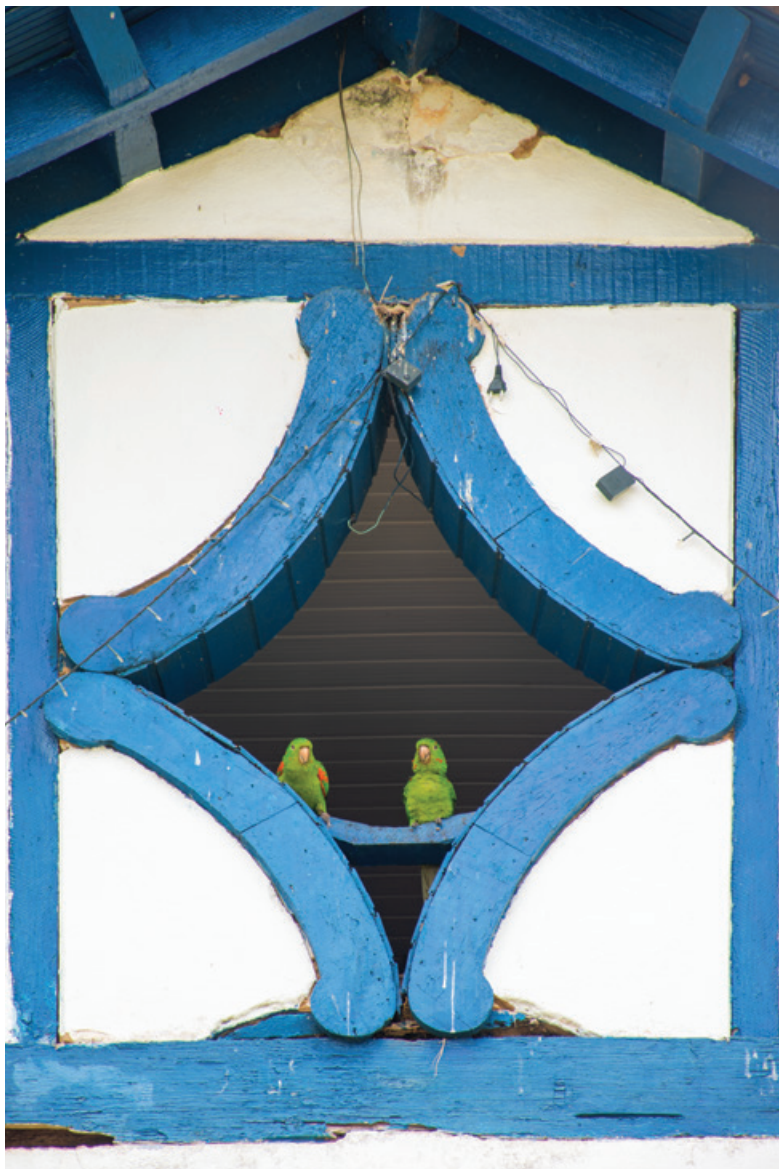
**FIG. 129** Óculo com moldura de madeira na Igreja de Nossa Senhora da Glória, Barro Branco, Padre Viegas. Foto dos autores, 2022.

Por fim, os óculos e as seteiras são pequenas aberturas circulares, de contorno curvilíneo usuais em compartimentos secundários, como os cômodos de escada, torres e porões, para fins de iluminação, ventilação e vigia. São geralmente ensutadas, ou seja, rasgadas em chanfro para o fim de aumentar a luminosidade do lado interno, e fechadas com barras de ferro ou madeira, ou com caixilhos de vidro (VASCONCELLOS, 1979). Diversos exemplos de óculos e seteiras podem ser observados em Mariana e em seus distritos. [FIG. 129 | FIG. 130 | FIG. 131 | FIG. 132]

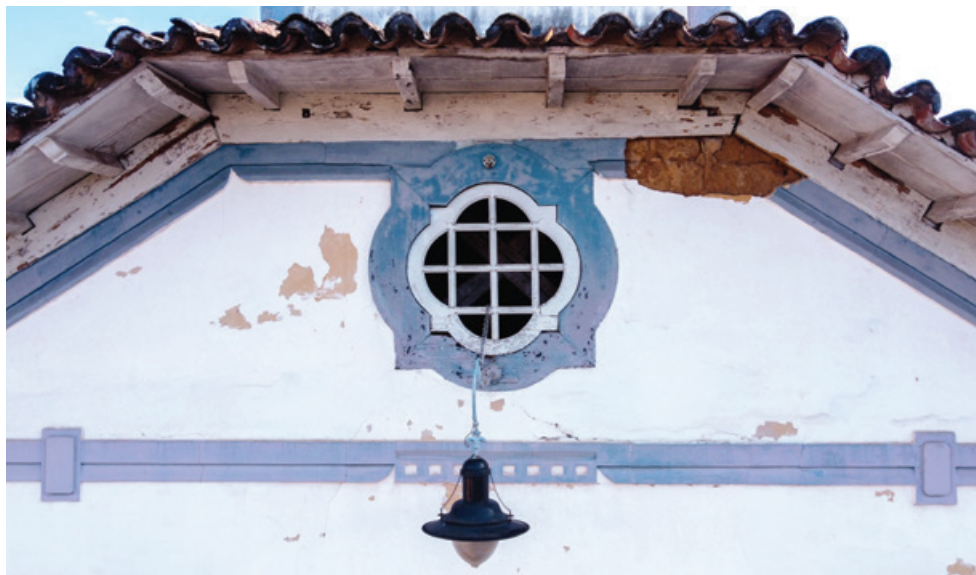
**FIG. 131** Acima, óculo do frontão da Igreja Nossa Senhora das Mercês, Mariana - Sede. Foto dos autores, 2022.

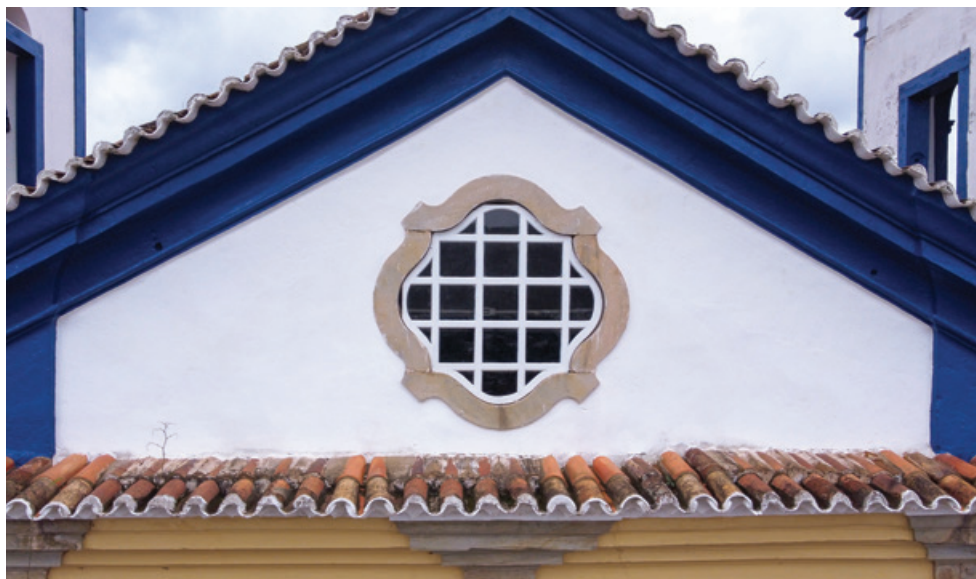
**FIG. 132** Abaixo, óculo do frontão da Igreja Nossa Senhora do Rosário dos Homens Pretos, Mariana - Sede. Foto dos autores, 2022.

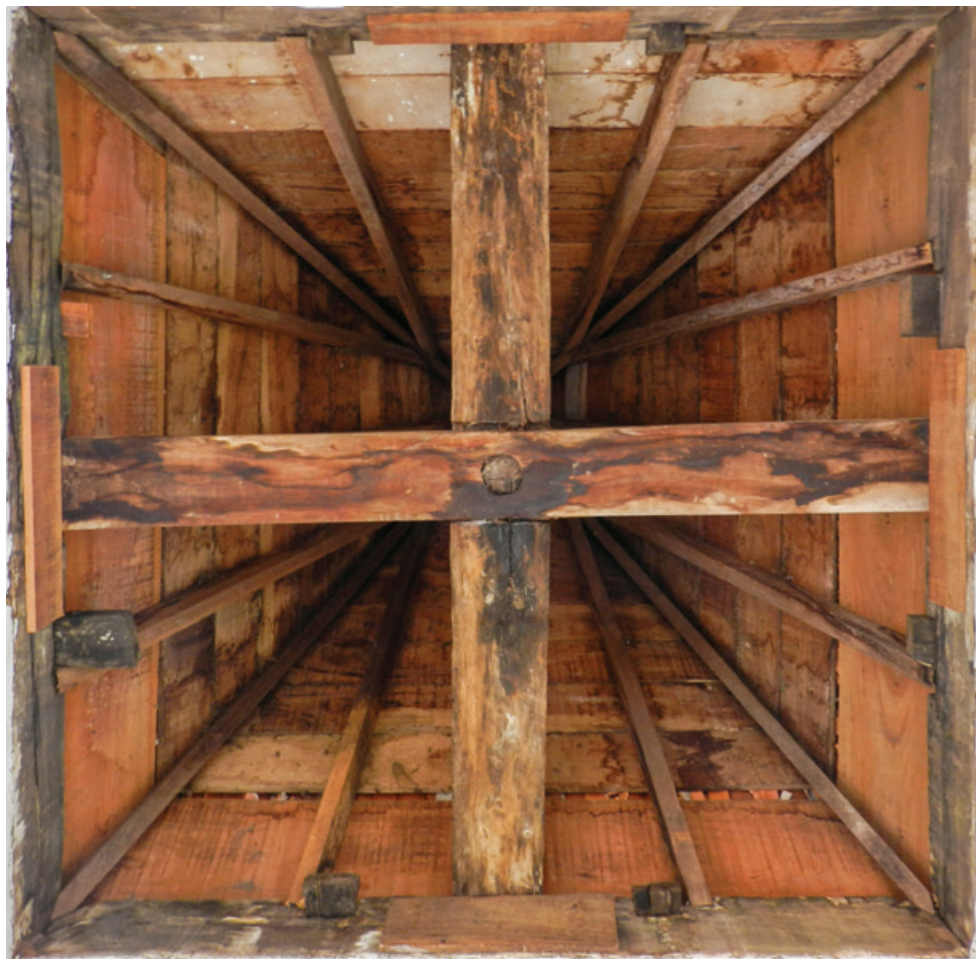
**FIG. 137** Madeiramento da cobertura da torre da Igreja Matriz de Nossa Senhora de Nazaré, Santa Rita Durão. Foto dos autores, 2018.

*“Este conjunto, sobretudo a cobertura, obedecia a princípios da técnica de carpintaria em sua ensambladura. Entre nós foram sempre muito usados paus roliços para as madres ou terças, barrotes, caibros e mesmo, algumas vezes, para as asnas, os pendurais e os níveis, o que obrigava o carapina a um cuidadoso trabalho de ajustamento. O telhado, estendendo-se além da cornija, formava o beiral, por meio de vigotas que, partindo de certo ponto dos barrotes, se projetavam sobre o entabuamento que cobria os cachorros e as pontas das linhas, ou sobre a cornija, produzindo assim uma ligeira curva no telhado. Com efeito, este não podia terminar a zero sobre a parede, o que produziria a infiltração das águas para o interior do prédio. Tal sistema de construção é universal, e de uso em todo o sul da Europa; não é, portanto, característica exclusiva, nossa ou portuguesa” (RODRIGUES, 1945, p. 169). [ FIG. 137 ]*

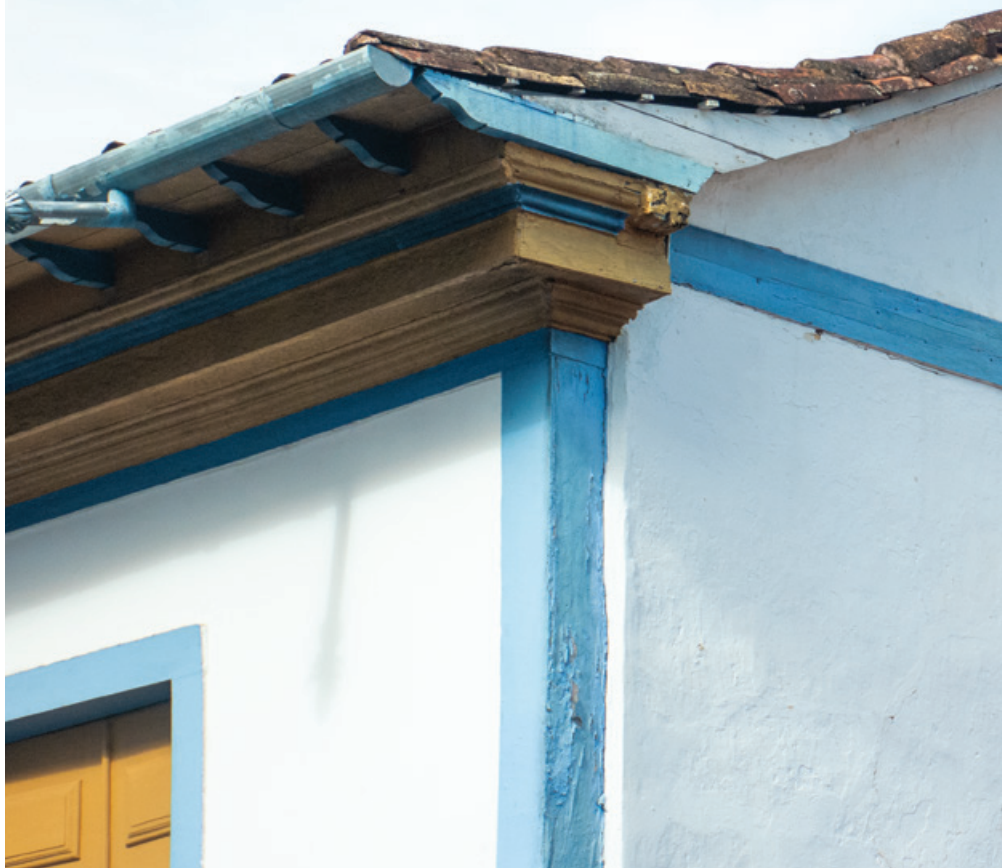
**FIG. 138** Exemplo de cobertura estruturada por pontalete em sobrado em Mariana - Sede. Foto dos autores, 2022.

No entanto, Vasconcellos (1979) explica que, apesar de haver referências ao uso de tesouras nas coberturas mais antigas, elas eram diferentes das usuais atualmente, que possuem pendurais centrais. Elas eram, por outro lado, baseadas em pontaletes, que transmitiam os empuxos laterais diretamente às paredes, pontos de apoio das pernas, sendo necessário um grande número de pontaletes para reduzir ou distribuir os esforços sobre elas. [\[FIG. 138\]](#)

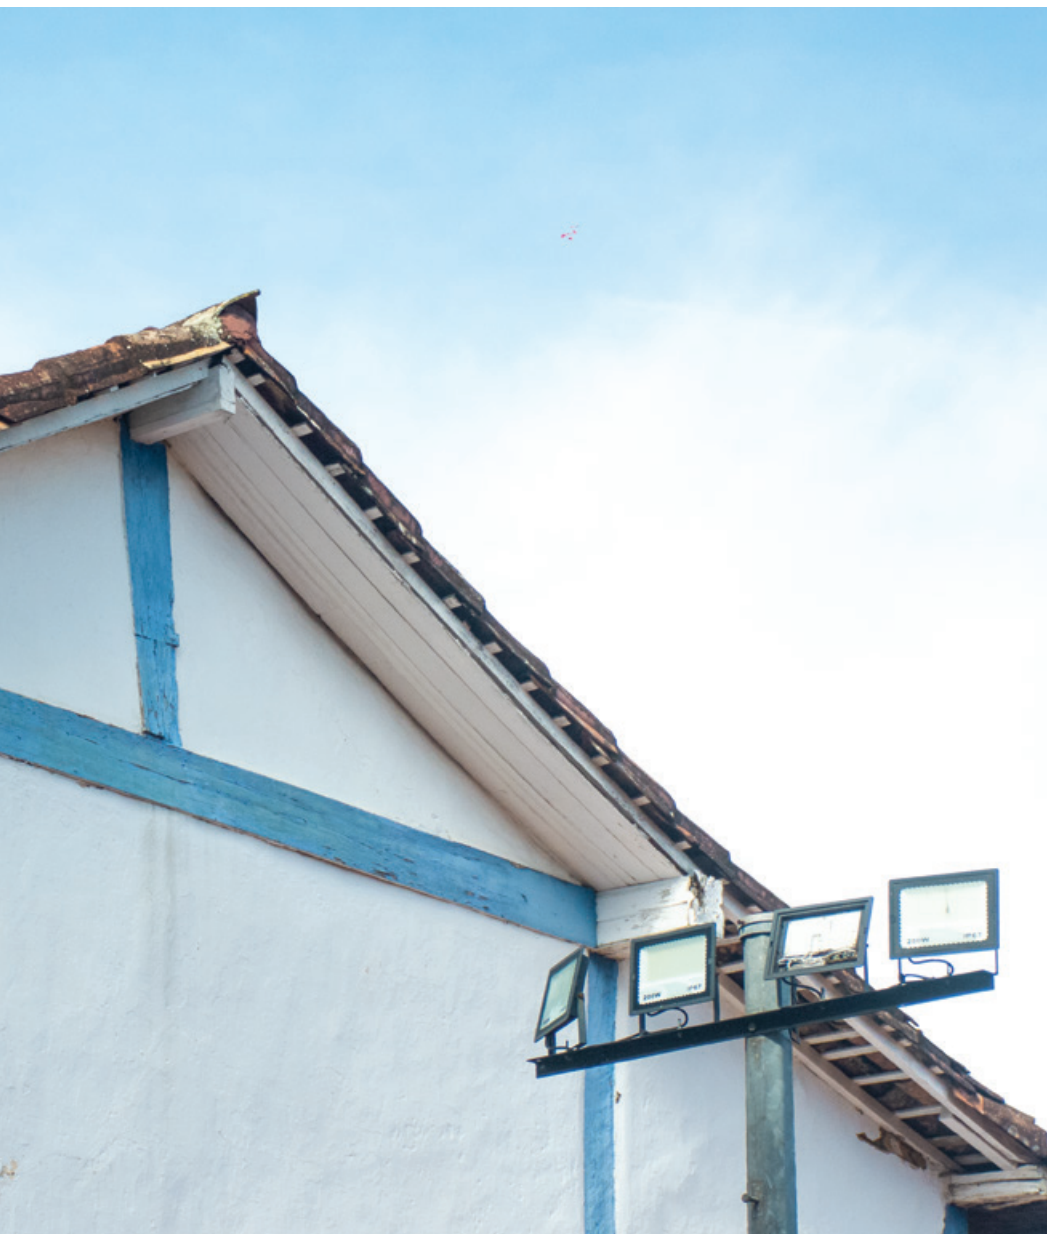
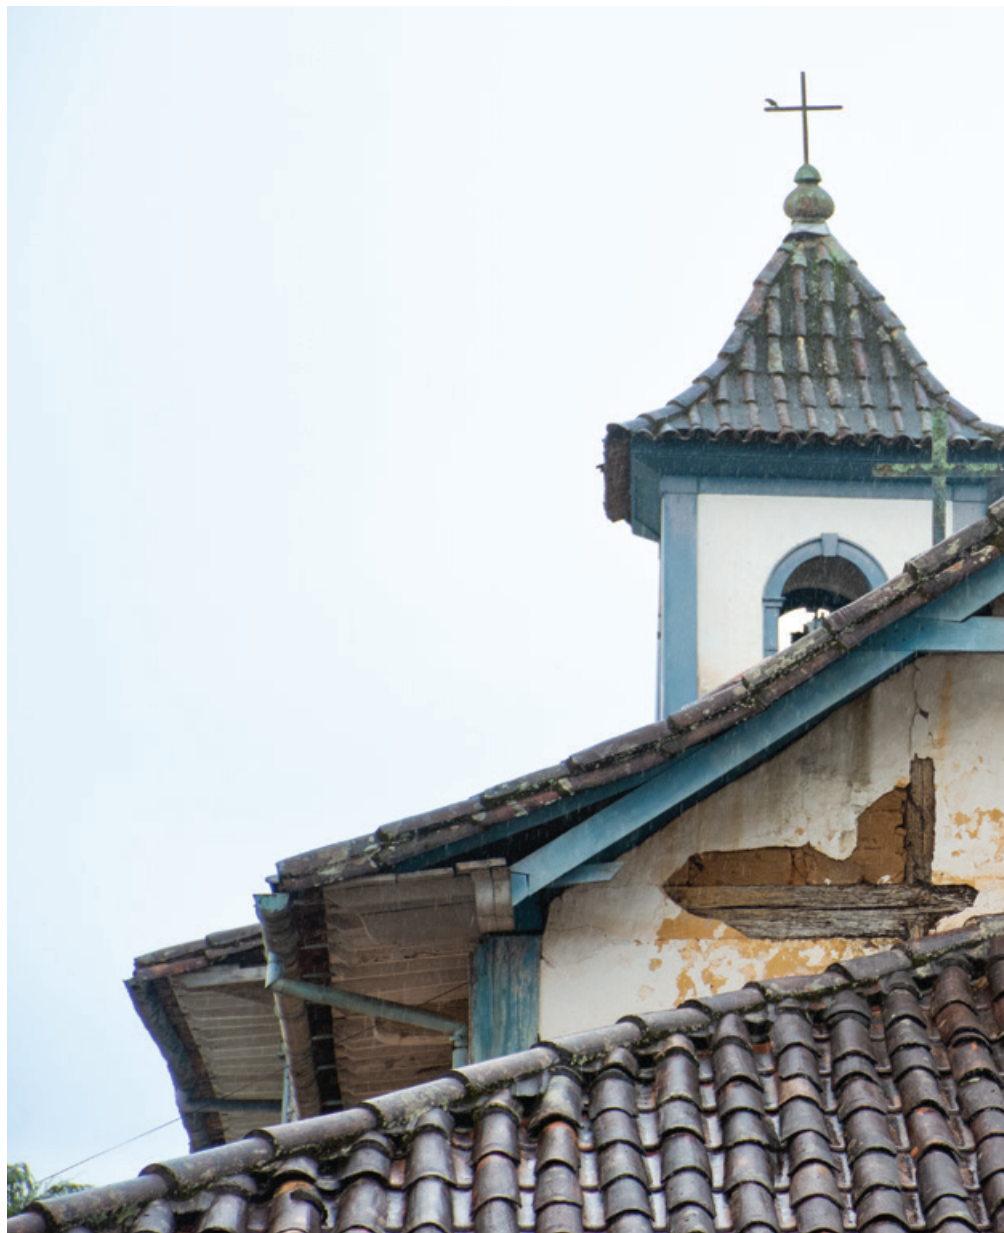
**FIG. 139** Exemplo de tesoura de linha alta na Igreja Nossa Senhora das Mercês, Mariana - Sede. Foto dos autores, 2022.

Por outro lado, tais empuxos podiam ser reduzidos, apesar de não completamente eliminados (no caso dos empuxos oblíquos), por meio das linhas altas, linhas cruzadas ou aspas francesas, constituindo o sistema de caibros armados, “o sistema mais simples de madeiramento para telhados”, nas palavras de Paulo Santos (SANTOS, 1951, p. 94). No entanto, tal sistema era mais comum nas edificações religiosas. [\[FIG. 139\]](#)

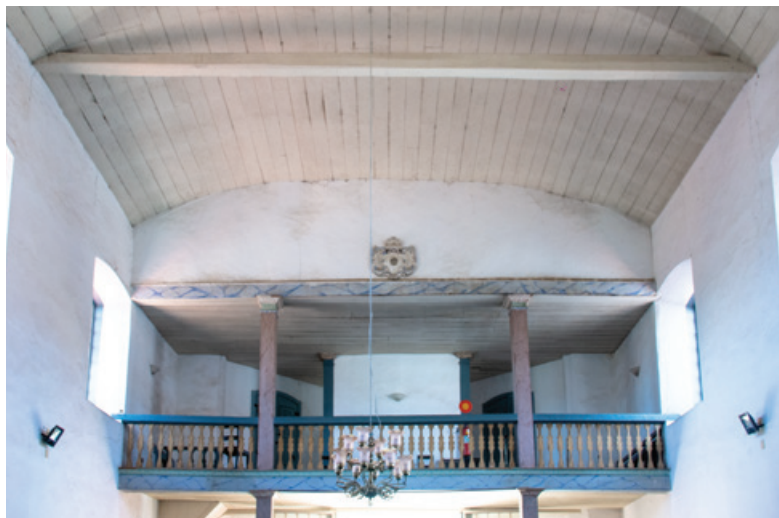
**FIG. 140** Tirante da estrutura da cobertura da Igreja de Nossa Senhora Rainha dos Anjos, Mariana - Sede. Foto dos autores, 2022.

No sistema de caibros armados, os frechais, que podem ser duplos no caso de paredes mais espessas, são conectados entre si por meio de tarugos, com as pernas geralmente se apoiando no frechal interno. A depender da extensão do vão, são usados tirantes de madeira ou ferro para evitar possíveis empuxos da estrutura de cobertura sobre as paredes (VASCONCELLOS, 1979). Exemplo do emprego dos tirantes pode ser observado na Igreja de Nossa Senhora Rainha dos Anjos, em Mariana. [\[FIG. 140 | FIG. 141\]](#)

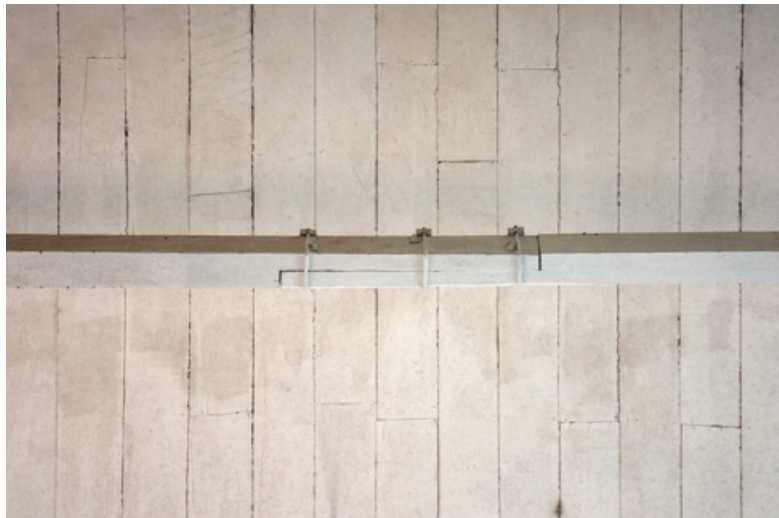
**FIG. 141** Detalhe de reforço metálico em tirante da estrutura da cobertura da Igreja de Nossa Senhora Rainha dos Anjos, Mariana - Sede. Foto dos autores, 2022.

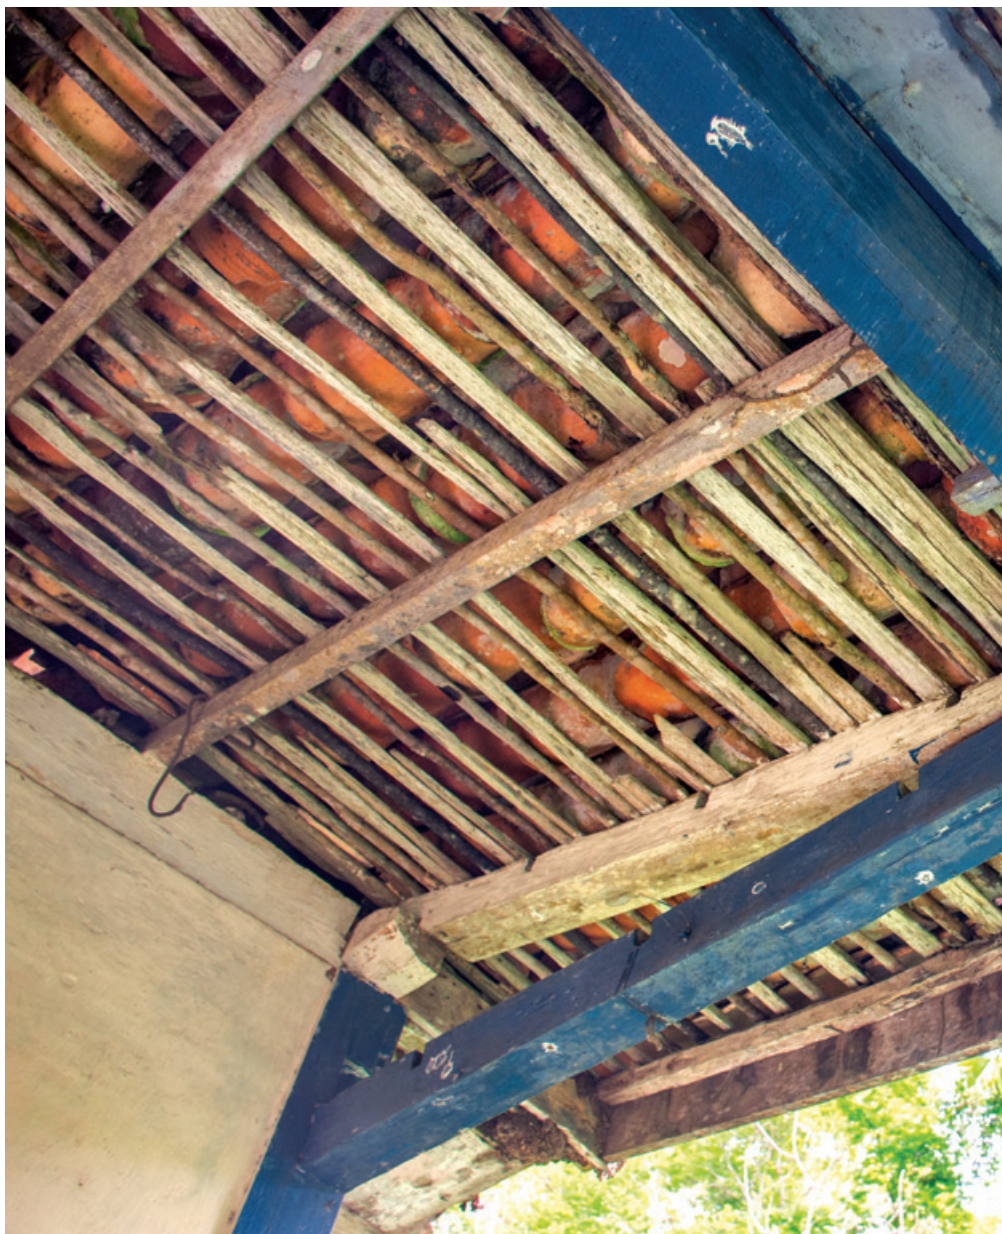
**FIG. 142** Ripamento da cobertura de edificação rural, Monsenhor Horta.  
Foto dos autores, 2022.

Exemplo deste padrão de ripamento foi observado em habitação rural às margens da estrada entre Monsenhor Horta e Cláudio Manoel, na sede da antiga Fazenda Lavras Velhas. **[FIG. 142]**

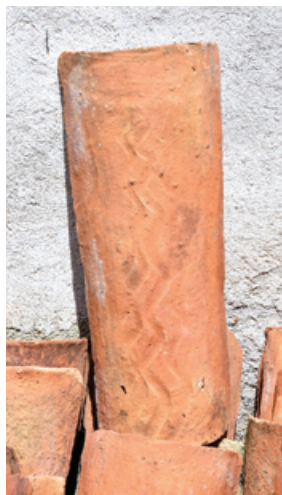
**FIG. 143** Padrão de telha encontrada na Igreja Nossa Senhora das Mercês, Mariana - Sede. Foto dos autores, 2022.

As construções no Brasil, à exceção daquelas cobertas de vegetais, são sempre cobertas por telhas cerâmicas de meio cilindro ou meio tronco de cone, sendo que as mais antigas eram de grande tamanho, bem cozidas, de cor clara e com afunilamento muito reduzido, não ocorrendo, portanto, distinção entre capa e bica, servindo a mesma peça para as duas aplicações (VASCONCELLOS, 1947). [FIG. 143 | FIG. 144]

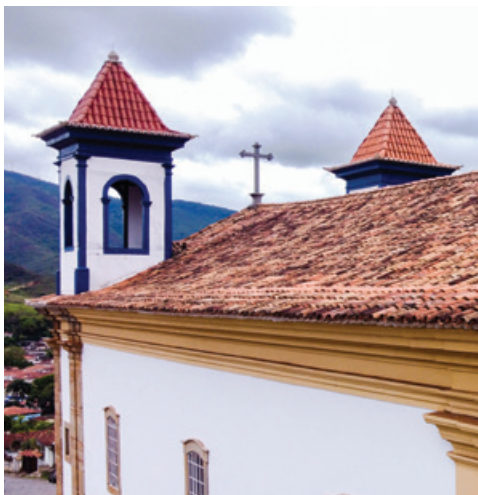
**FIG. 144** Entelhamento da Igreja Nossa Senhora do Rosário dos Homens Pretos, Mariana - Sede. Foto dos autores, 2022.

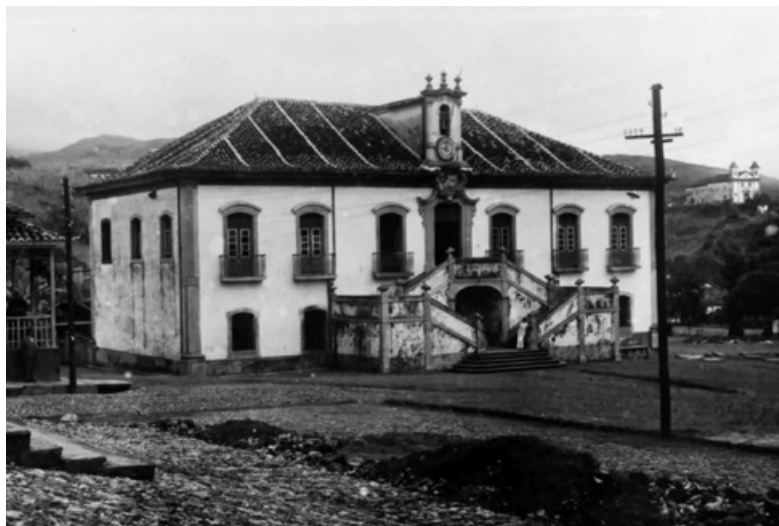
**FIG. 145** Emboçamento de fiadas espaçadas de telhas da cobertura da Casa de Câmara e Cadeia, Mariana – Sede. Amador de Souza, sem data. Portal do Arquivo Público Mineiro.

Em certos casos, são feitas faixas de reforço espaçadas, que podem ser de massa ou telhas, para fins de amarração contra o escorregamento das telhas (VASCONCELLOS, 1979), como se pode observar em antiga foto da Casa de Câmara e Cadeia de Mariana. [FIG. 145]

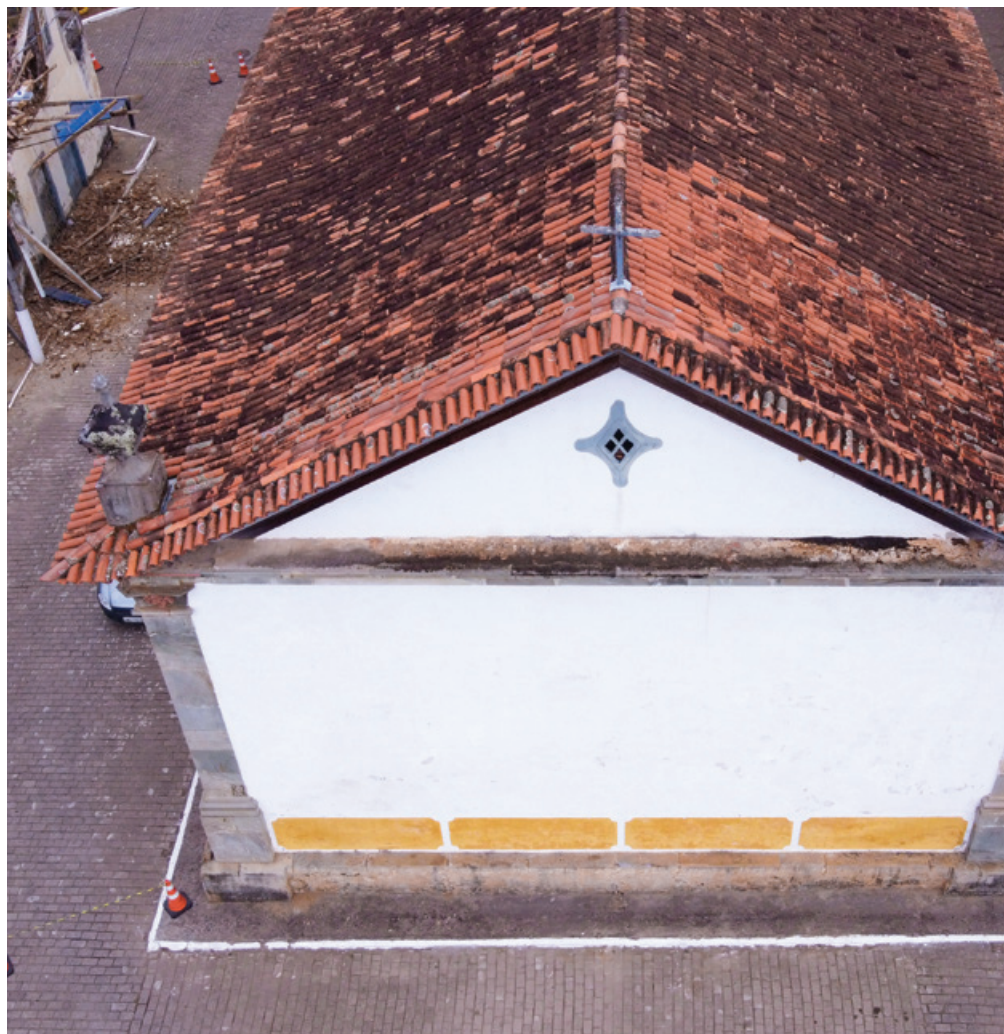
**FIG. 146** Exemplo de acabamento da cobertura com telhas assentadas perpendicularmente à inclinação do telhado. Igreja Matriz de Bom Jesus do Monte, Furquim. Foto dos autores, 2022.

E em outros casos são assentadas telhas, em uma ou duas fiadas, sobre as paredes das empenas, perpendicularmente à inclinação das águas (VASCONCELLOS, 1979). [FIG. 146]

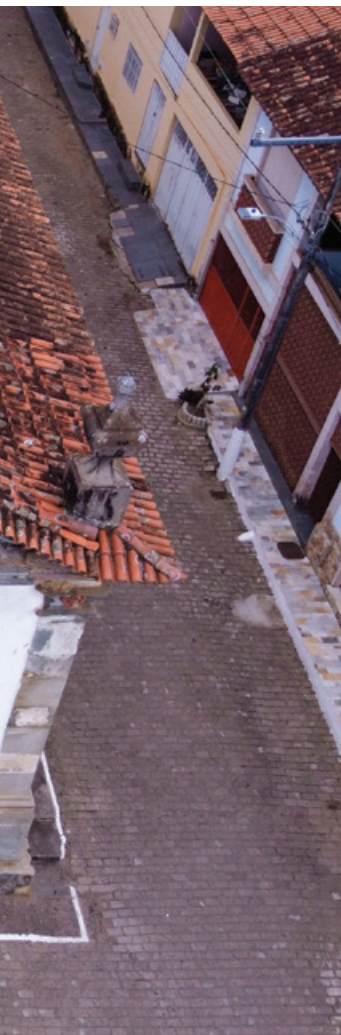
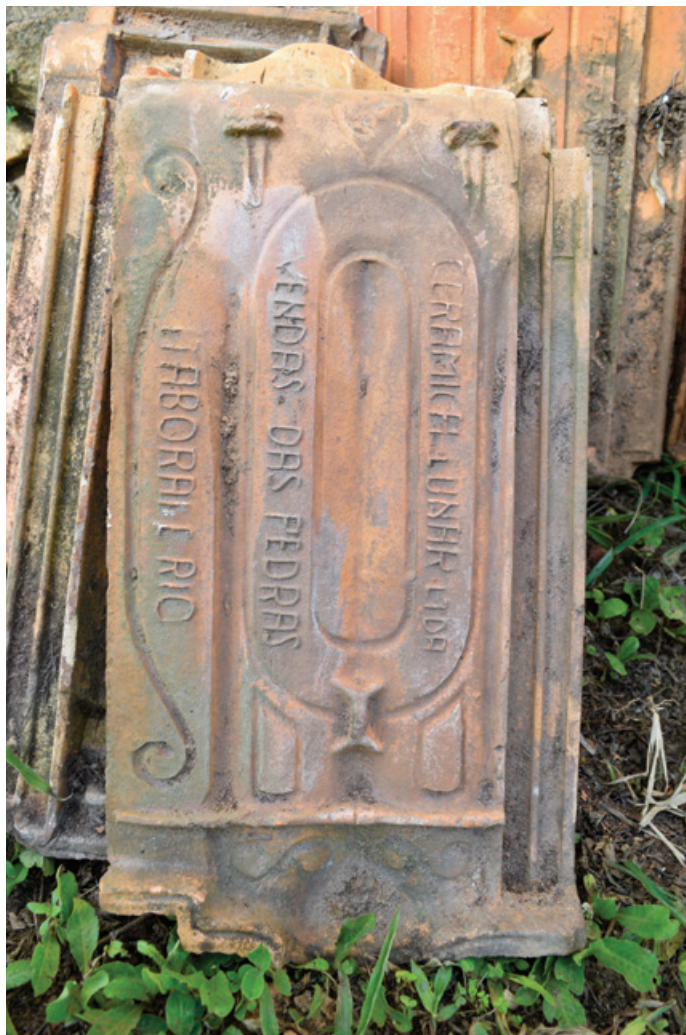
**FIG. 147** Padrão de telha encontrada na antiga estação ferroviária Ribeirão do Carmo, Bandeirantes. Foto dos autores, 2022.

Por fim, e já marcando o momento histórico das influências materiais e estéticas trazidas pela industrialização e pela implantação da ferrovia, é possível identificar na paisagem de Mariana e dos seus distritos edificações cobertas com telhas do tipo francesas ou marselhesas, muito comuns nas estações ferroviárias, a exemplo de telhas encontradas na estação do Ribeirão do Carmo, no distrito de Bandeirantes. [FIG. 147]

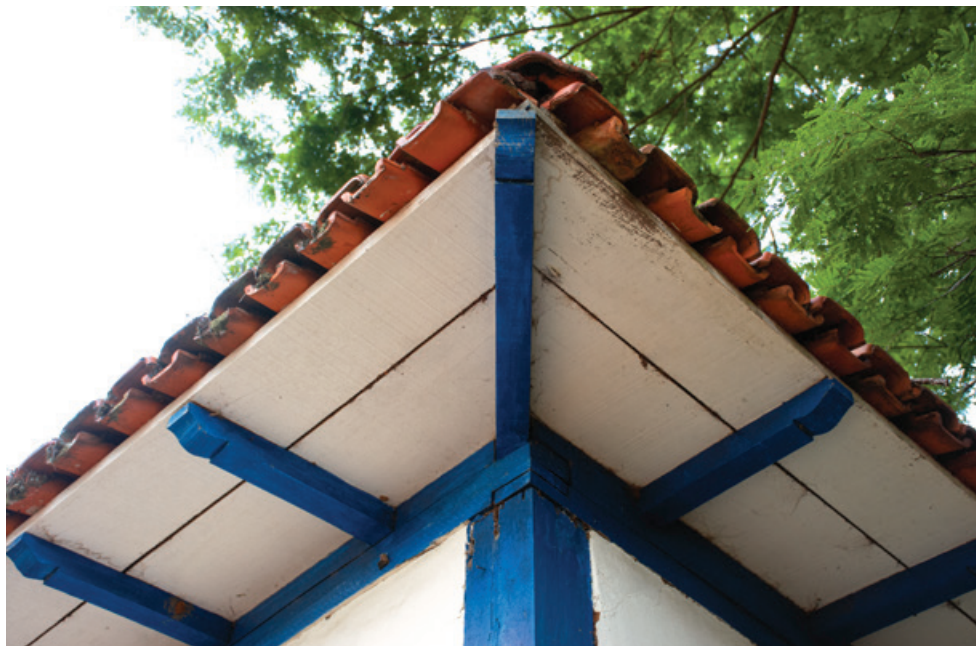
**FIG. 148** Beiral encachorrado com guarda-pó em edificação civil, Santa Rita Durão.  
Foto dos autores, 2022.

Nos beirais, o elemento mais importante, de acordo com Vasconcellos (1979), é o cachorro. Na definição de Corona e Lemos (1972, p. 92-93), cachorro é a “peça de pedra ou madeira, em balanço, que serve de elemento de sustentação, suportando beiras de telhados ou pisos de sacadas ou balcões”. Os cachorros podiam ficar à vista, ser revestidos com tábuas que formavam molduras ou podiam ser de estuque sobre fasquias ou esteiras de taquara (REVISTA SPHAN, n. 9, p. 170). Mas geralmente constavam apenas de um forro sobreposto composto de tabuado liso, denominado guarda-pó (VASCONCELLOS, 1979). **[FIG. 148]**

Os cachorros são sobrepostos e apenas pregados ou encaixados em rebaixo no frechal, podendo ser estabilizados pelo emprego de uma travessa denominada retranca, que corre normalmente entre o seu prolongamento interno e os caibros (VASCONCELLOS, 1979).

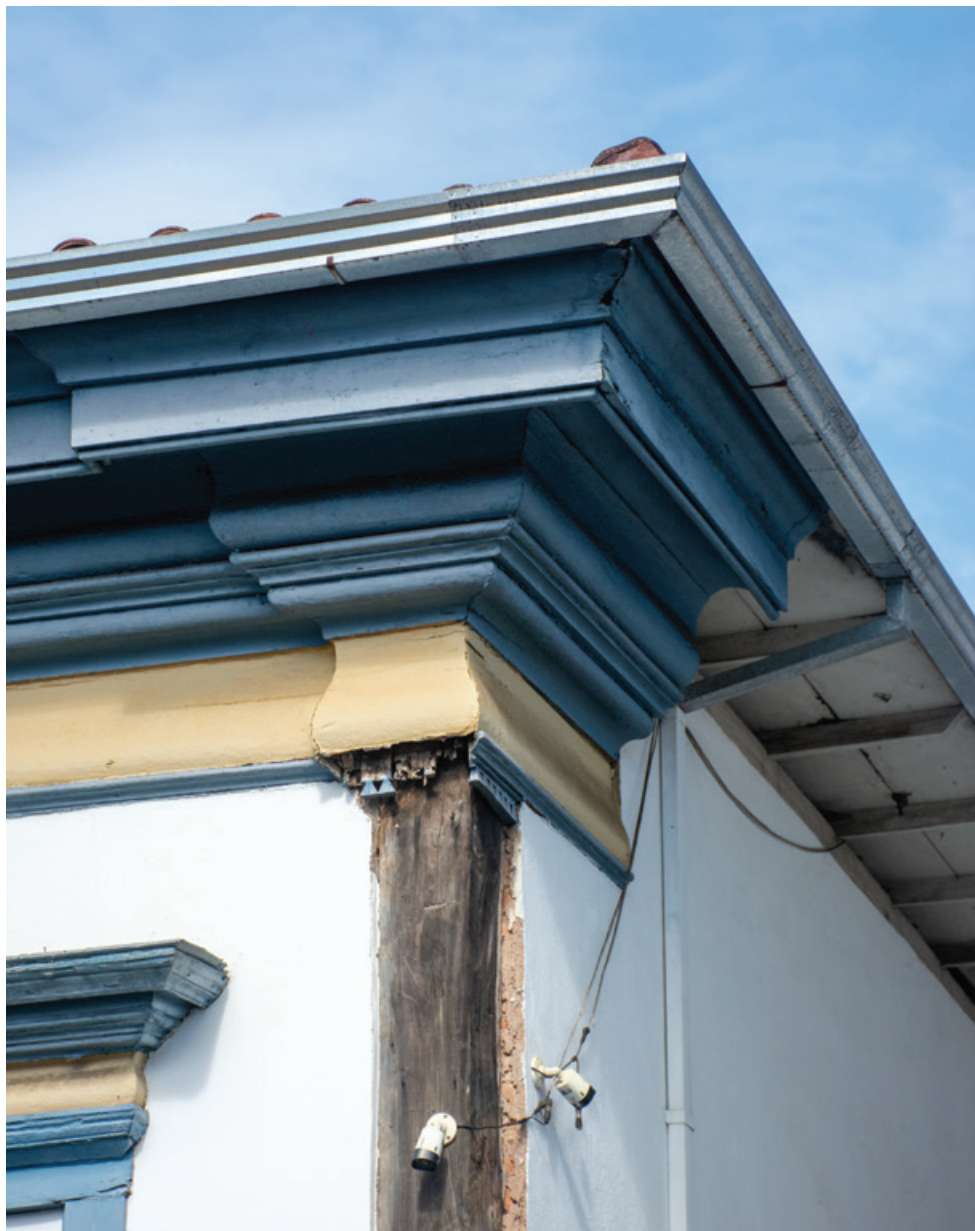
**FIG. 149** Cimalha de madeira de casa assobradada, Mariana – Sede.  
Foto dos autores, 2022.

As cimalhas, independentemente do material de que são feitas, são definidas por seu perfil, sendo as de madeira estruturadas a partir de seções de tábuas triangulares com a diagonal recortada de acordo com o perfil a ser empregado. A fixação é feita obliquamente entre a cabeça dos cachorros e o paramento das paredes para, em seguida, serem pregadas as tábuas perfiladas, definindo assim a forma final da cimalha (VASCONCELLOS, 1979). [FIG. 149]

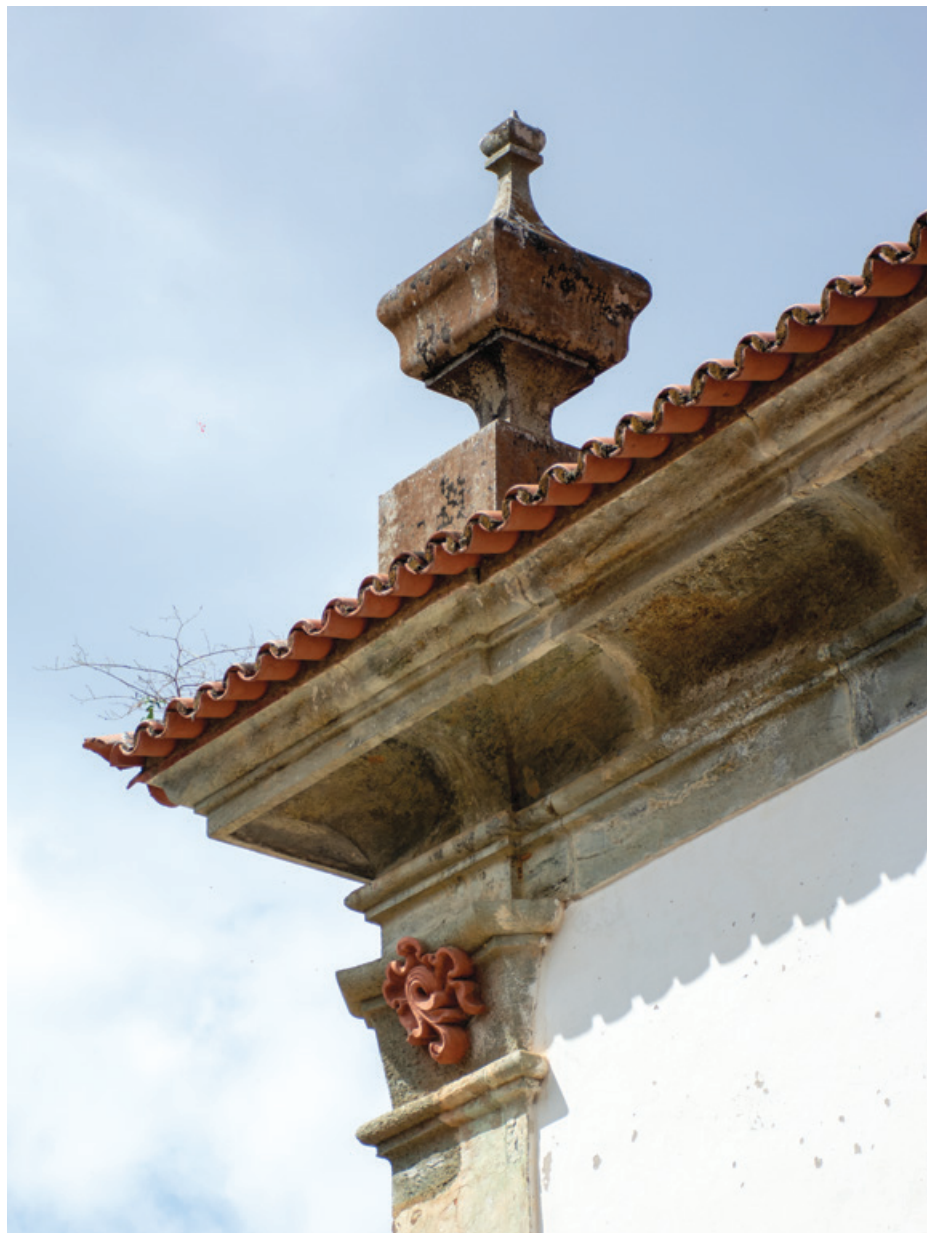
**FIG. 150** Cimalha de cantaria da Igreja Matriz de Bom Jesus do Monte, Furquim.  
Foto dos autores, 2022.

As de alvenaria eram feitas de pedras de pouco aparelho, assentadas e revestidas de massa, sobre as quais se fazia correr o molde do perfil. As de cantaria ou ensilharia, com acabamento final similar às de alvenaria, são, geralmente, de menor balanço e perfil mais simples, salvo em alguns casos, como as igrejas, onde as molduras são mais elaboradas (VASCONCELLOS, 1979). [FIG. 150]

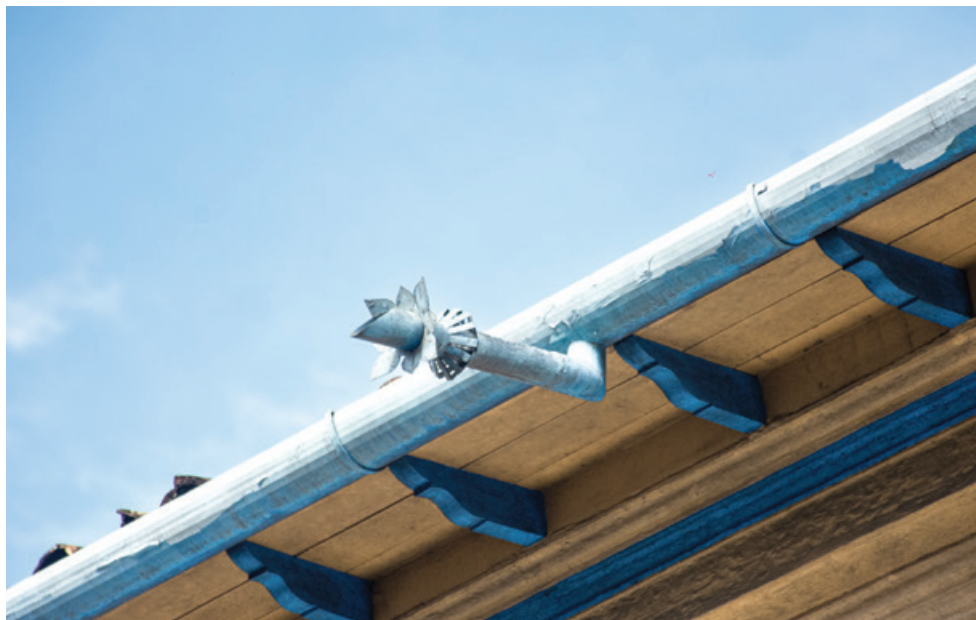
**FIG. 151** Cimalha de madeira com cachorro aferente em edificação civil, Mariana - Sede. Foto dos autores, 2022.

As de estuque são feitas de esteira de taquaras, varas ou fibras, sobre as quais é aplicada a massa perfilada. E, por fim, as soluções mistas, quando diferentes tipos de cimalha ocorrem juntamente com os cachorros, proporcionando a estes maior apoio para maiores balanços (VASCONCELLOS, 1979). Estes são os casos das cimalhas com cachorro aferente, que podem ser observados em algumas construções na cidade de Mariana. [FIG. 151]

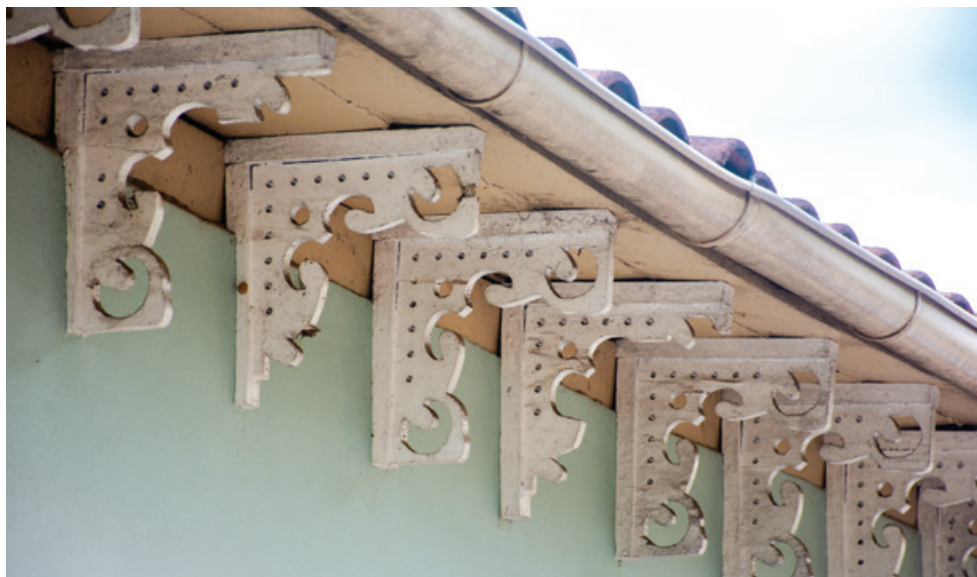
**FIG. 152** Mão-francesa do beiral do telhado de edificação civil, Cláudio Manoel. Foto dos autores, 2022.

As beiradas ainda podiam ser constituídas por outros dois elementos: as mãos francesas e os lambrequins. As mãos francesas são apoios retos ou recortados que não apenas suportam os balanços, tendo, portanto, uma função estrutural, como os decoram, sendo comuns nas estações ferroviárias (VASCONCELLOS, 1979), mas, às vezes, empregadas em substituição aos cachorros. [ FIG. 152 | FIG. 153 | FIG. 154 | FIG. 155 ]

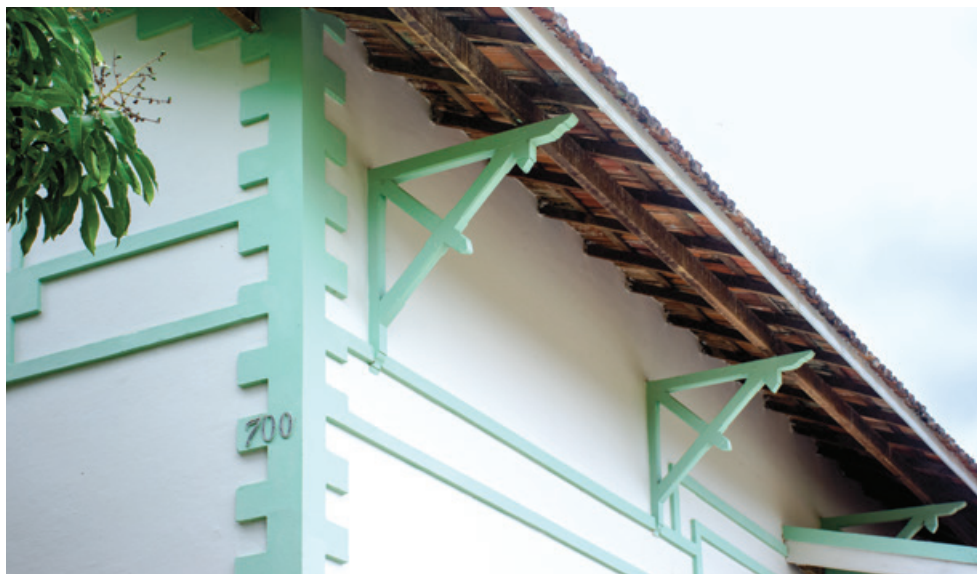
**FIG. 153** Mão-francesa do beiral do telhado da estação ferroviária de Furquim. Foto dos autores, 2022.

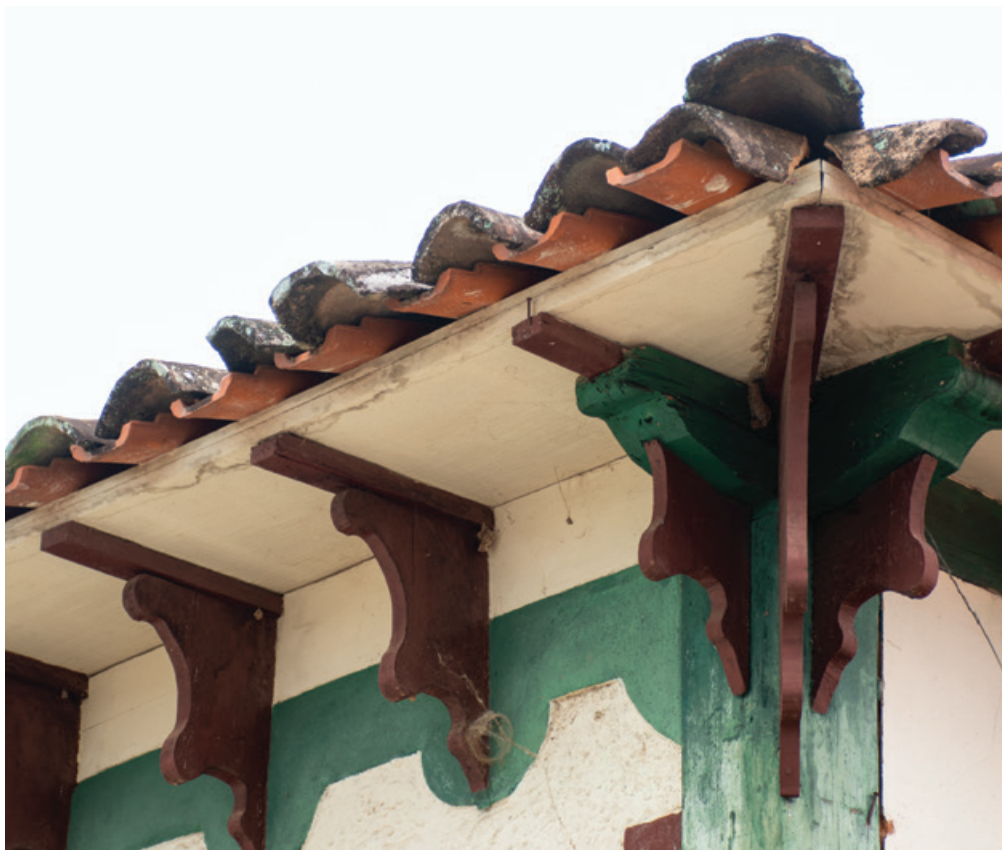
**FIG. 154** Mão-francesa do beiral do telhado de edificação civil, Furquim.  
Foto dos autores, 2022.

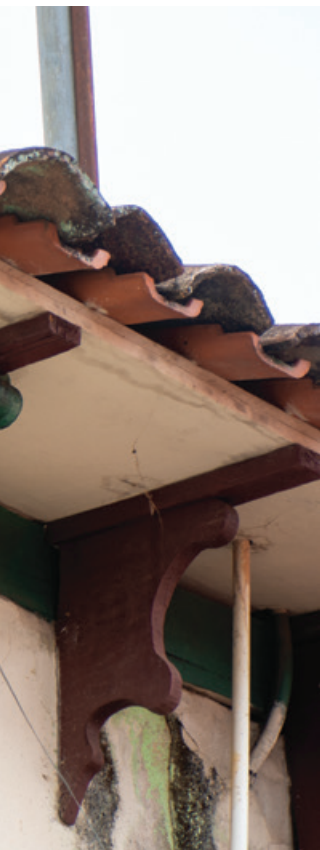
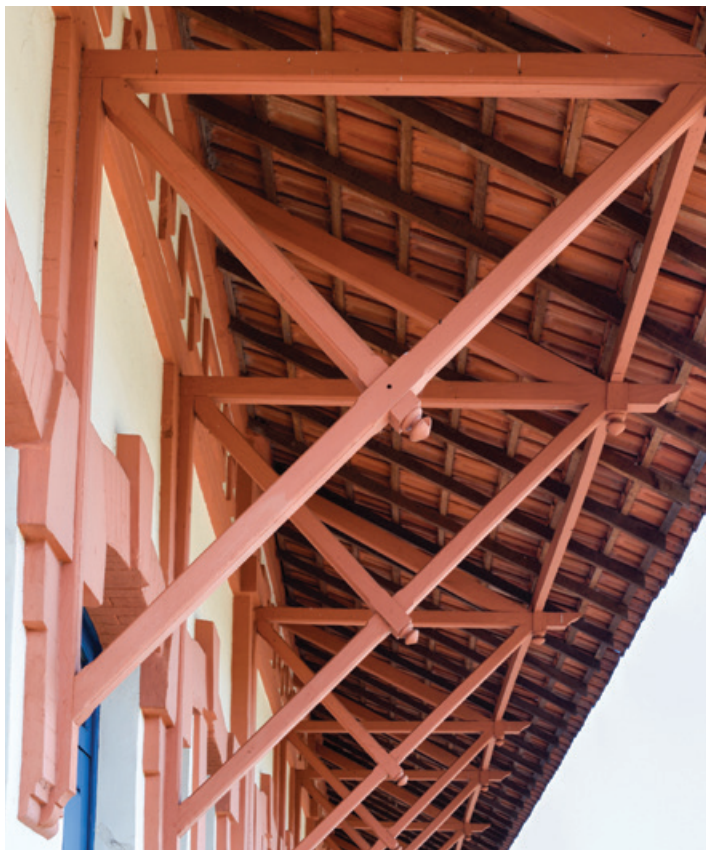
**FIG. 155** Mão-francesa do beiral do telhado da antiga estação ferroviária Ribeirão do Carmo, Bandeirantes. Foto dos autores, 2022.

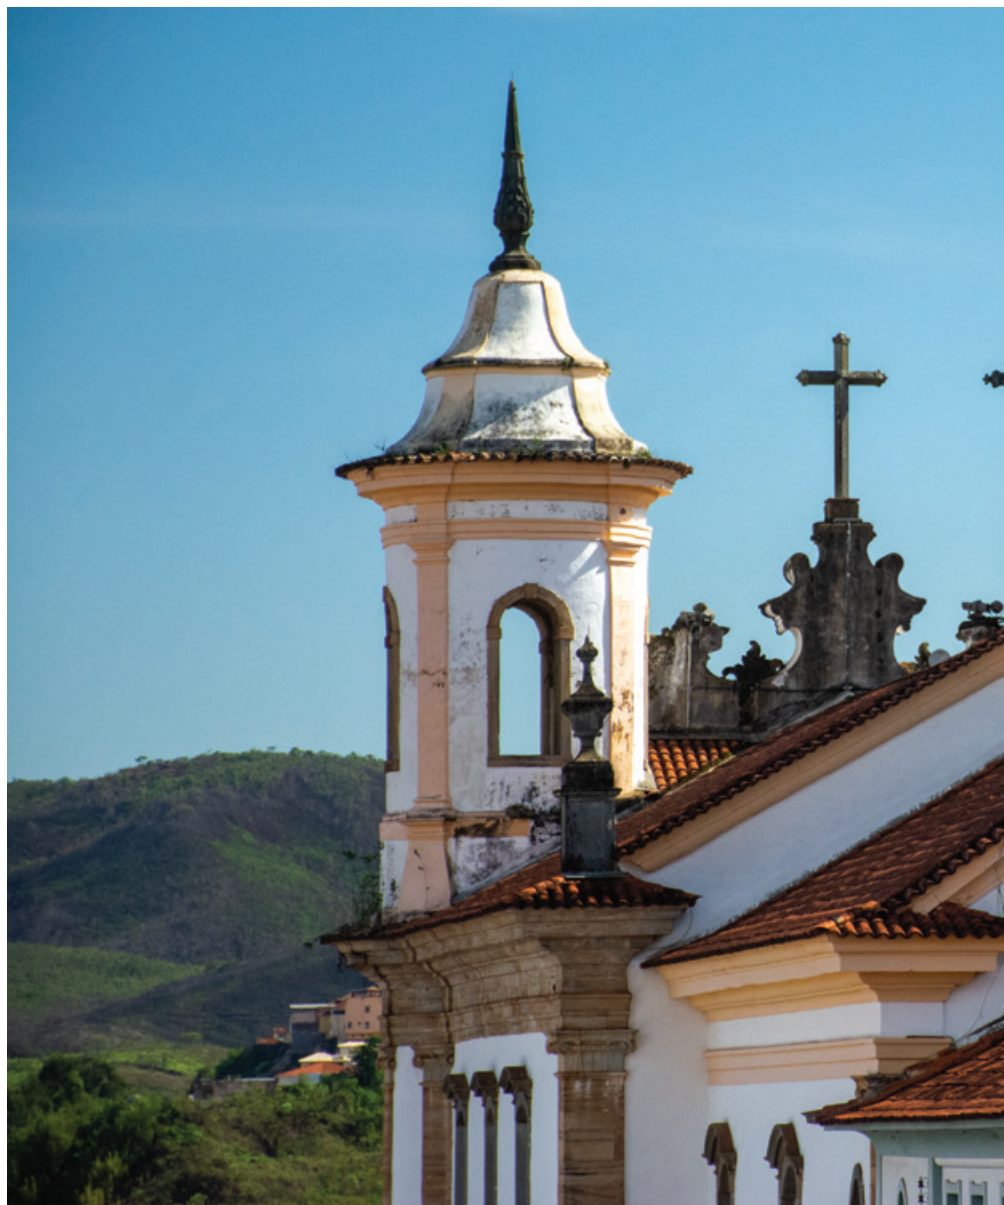
**FIG. 157** Cúpulas de alvenaria das torres da Igreja de Nossa Senhora do Carmo em primeiro plano, e da Igreja de São Francisco de Assis em segundo plano. Mariana - Sede. Foto dos autores, 2022.

As torres às quais se refere o autor são os campanários, geralmente de alvenaria de pedra, revestidos e encimados por pináculos ou cruzeiros. A mesma solução, mas com acabamentos mais simples, pode ser observada nas torres de vigia e nos curiosos pomboais ainda existentes em Mariana. **[FIG. 157]**

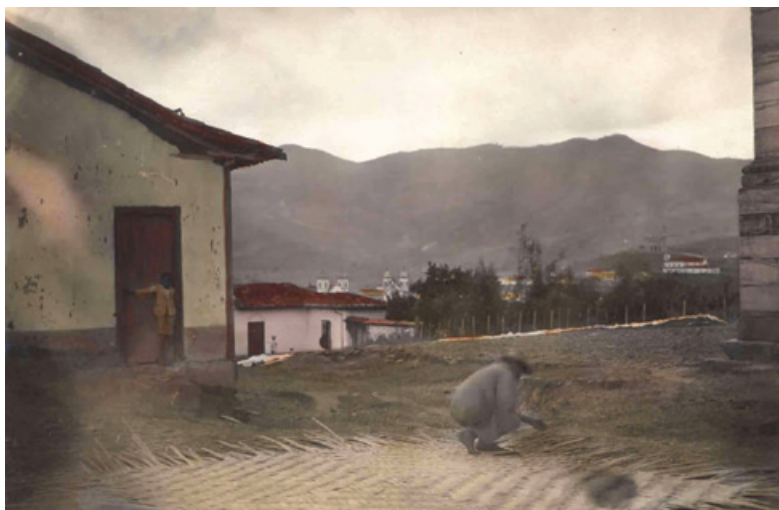
**FIG. 158** Fabricação de esteira de taquara para forro de telhado, ao lado da Igreja de Nossa Senhora do Rosário dos Homens Pretos, Mariana – Sede. FERBER, sem data. Portal do Arquivo Público Mineiro.

A técnica, segundo Vasconcellos (1979), consiste em dividir longitudinalmente as taquaras com o uso de facão e bater com maço os meios cilíndricos produzidos até serem rompidas as compartimentações centrais dos colmos, produzindo meias taquaras planas, que são em seguida trançadas, podendo resultar

O trançado podia ser simples, em xadrez, ou formar desenhos geométricos com a própria trama, que podiam ser realçados pela combinação das faces brilhantes (“vidradas”) e foscas, ou seja, usando as taquaras de ambos os lados. Além disso, as taquaras podiam ser pintadas com diferentes cores antes de trançadas (VASCONCELLOS, 1979; SANTOS, 1951). [FIG. 158 | FIG. 159]

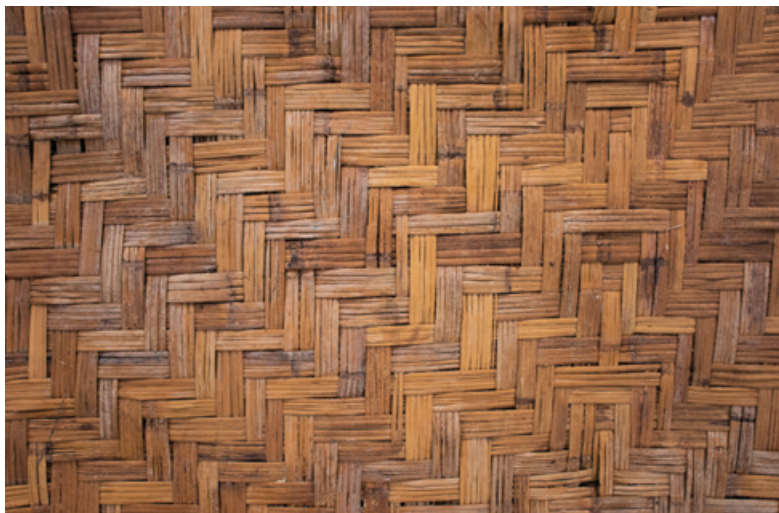
**FIG. 159** Forro de esteira de taquara em edificação civil, Santa Rita Durão. Foto dos autores, 2022.
