# TÉCNICAS CONSTRUTIVAS TRADICIONAIS

Um olhar para a diversidade

**NO TERRITÓRIO DE MARIANA**

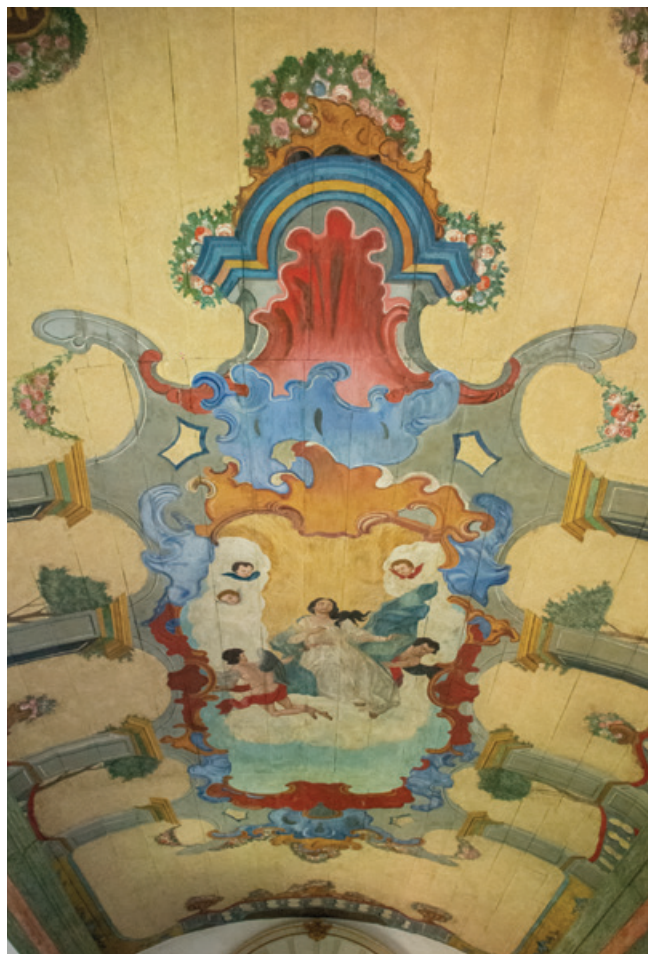
**FIG. 160** Forro tabuado abobadado com pintura artística da capela do Santíssimo da Igreja de São Francisco de Assis, Mariana - Sede. Foto dos autores, 2022.

E, quando os forros tabuados são abobadados, as tábuas são fixadas em cambotas, espécies de barrotes em forma de arco. Conforme Santos (1951), as cambotas podem ser constituídas de peças diversas, pregadas lado a lado até definirem a curvatura, sendo apoiadas pelas extremidades contra as paredes e suspensas por meio de tirantes, também de madeira, contra o madeiramento do telhado. [FIG. 160 | FIG. 161]

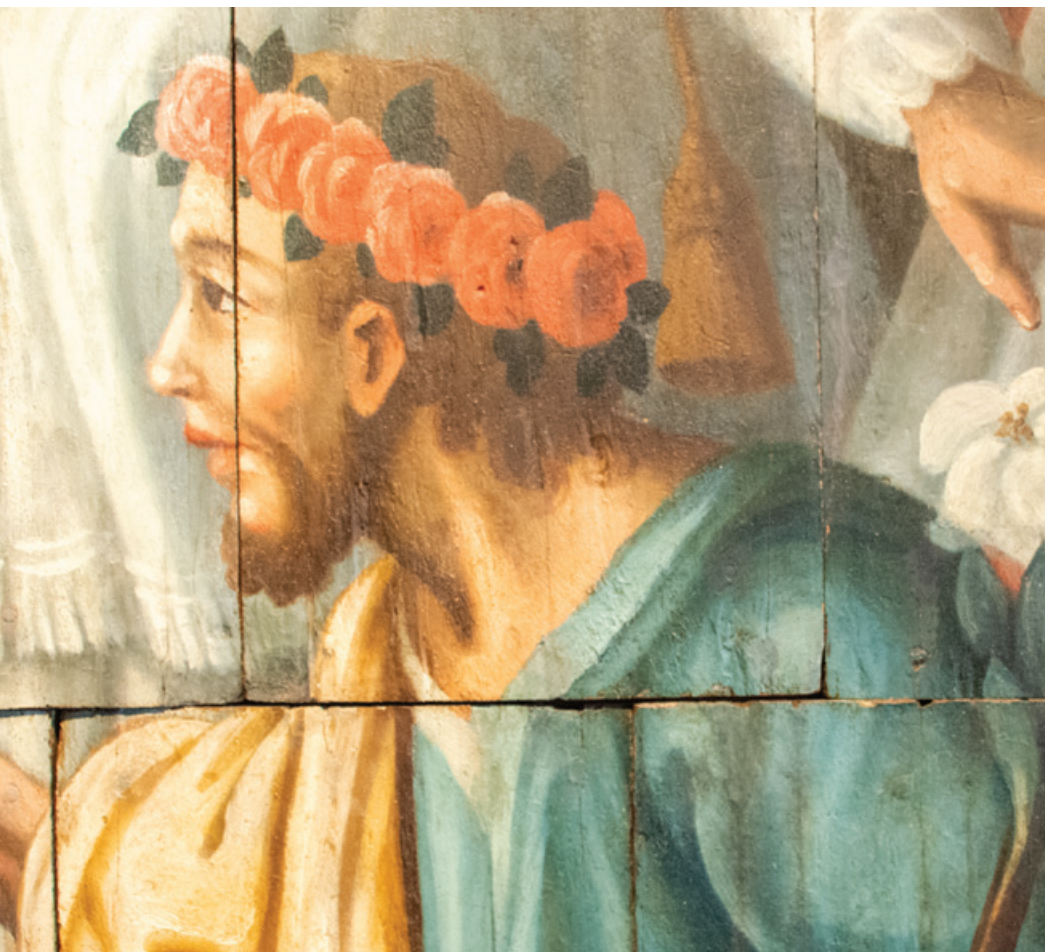
**FIG. 161** Forro tabuado plano com pintura artística exposto no Museu Arquidiocesano de Arte Sacra, Mariana - Sede. Foto dos autores, 2022.

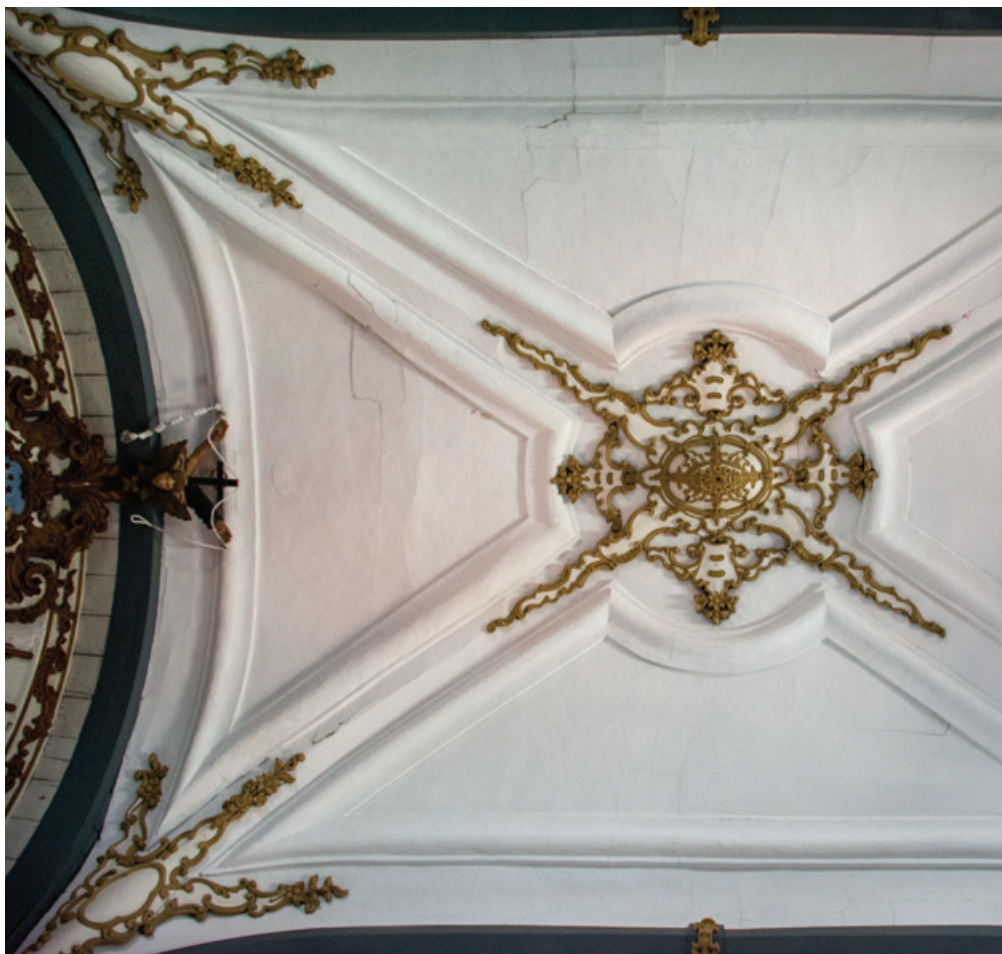
**FIG. 162** Forro de estuque da Igreja de Nossa Senhora Rainha dos Anjos, Mariana - Sede. Foto dos autores, 2022.

*“Aparecem, também, nos forros mais ricos obras de talha, estuque em gesso ou massa, compondo os florões, nascedouro dos lustres ou relevos decorativos com cantos em forma de volutas, pinhas ou simples almofadas salientes, terminadas em ponta de diamante. Estas talhas aparecem com mais intensidade no século XIX, assim como o estuque em gesso ou massa”* (VASCONCELLOS, 1979, p. 95). [FIG. 162 | FIG. 163]

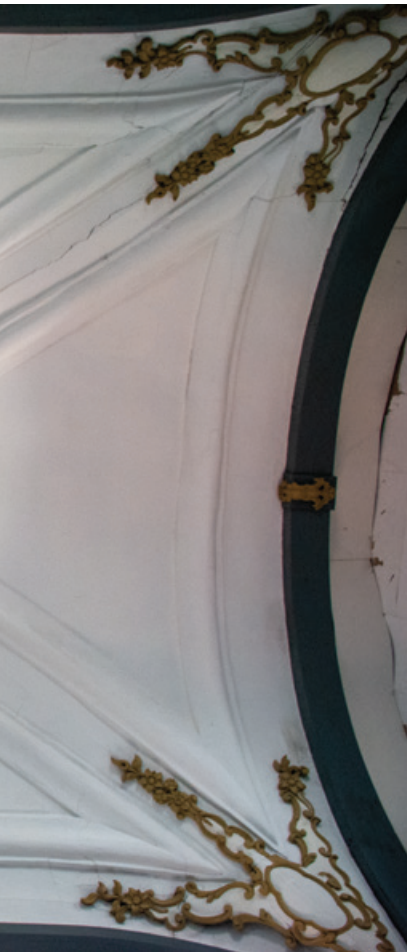
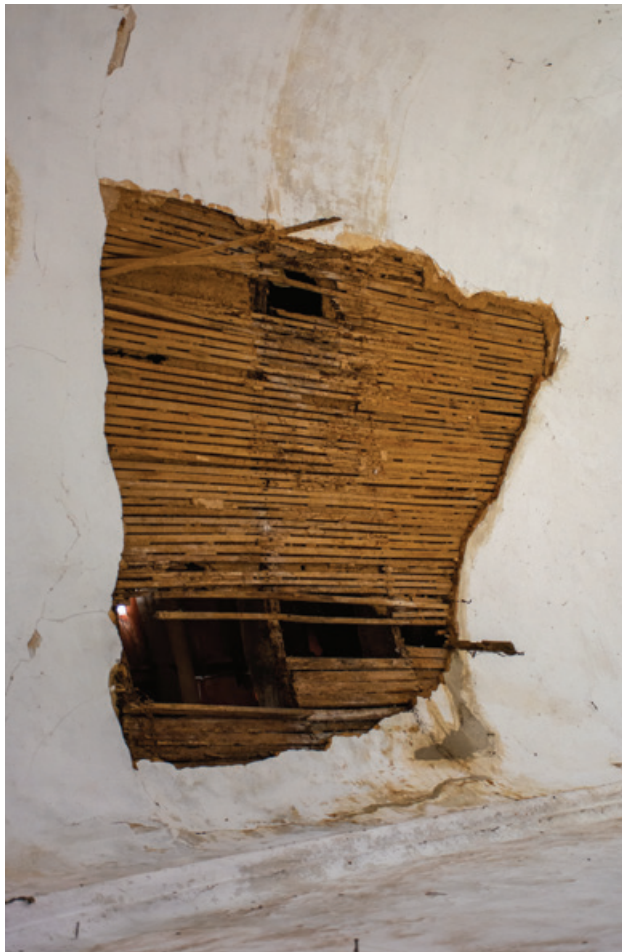
**FIG. 163** Forro de estuque da Casa do Conde de Assumar, Mariana - Sede. Foto dos autores, 2022.

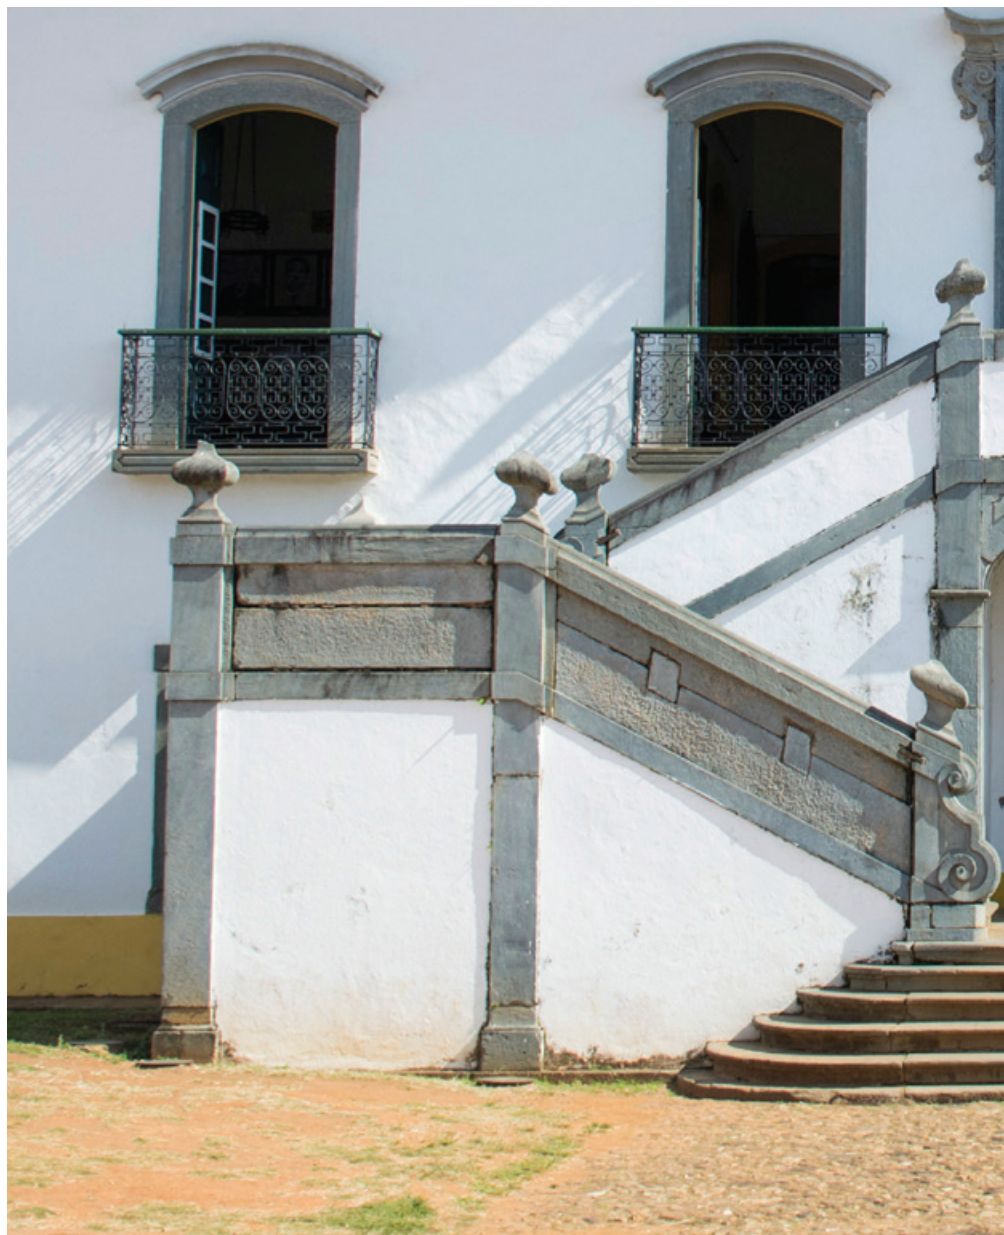
**FIG. 164** Escada externa da Casa de Câmara e Cadeia, Mariana - Sede.  
Foto dos autores, 2022.

*“As escadas externas duplas, com quatro lances e com passagem por baixo do patamar de chegada, exigem o arco de alvenaria” (VASCONCELLOS, 1979, p. 165), a exemplo da escada de acesso à Casa de Câmara e Cadeia de Mariana. No mesmo edifício é possível também observar o “convite”, que consiste em degraus que precedem a escada propriamente dita, com a função de convidar para o acesso” (CORONA E LEMOS, 1972, p.145). [FIG. 164]*

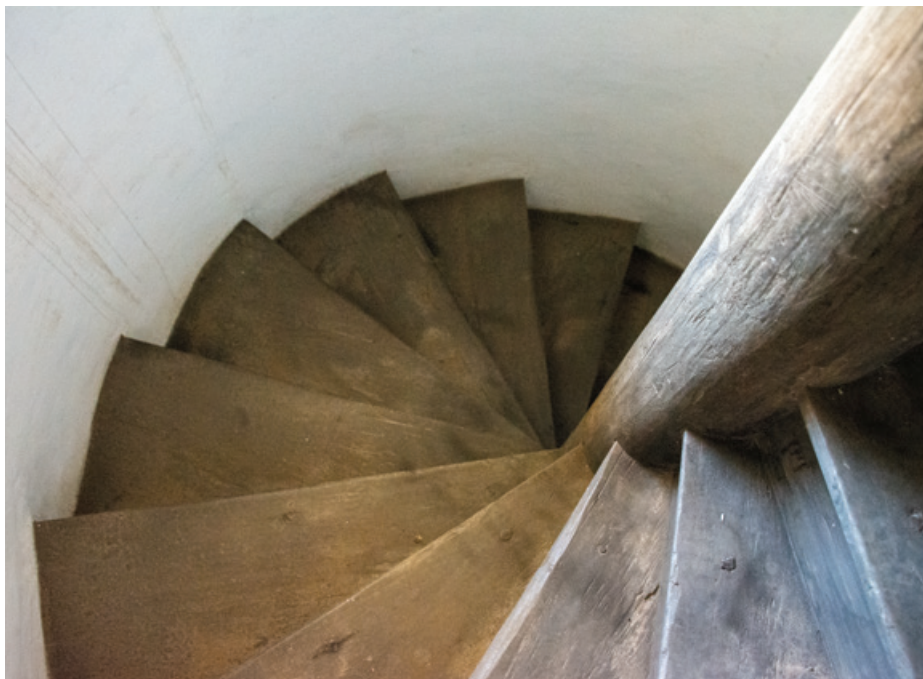
**FIG. 165** Escada helicoidal de madeira com esteio de pilão. Igreja de São Francisco de Assis, Mariana - Sede. Foto dos autores, 2022.

Ainda há as escadas helicoidais, comuns nas torres de igrejas, com ou sem esteio de pilão. No caso das torres de igrejas, elas são geralmente circulares, mas também podem ser quadradas (VASCONCELLOS, 1979). Exemplo de escada helicoidal com esteio de pilão, ou seja, esteio central de madeira ao redor do qual são conectados os degraus, pode ser visto na Igreja Matriz de São Caetano, em Monsenhor Horta, ou na Igreja de São Francisco de Assis, em Mariana; e exemplo de escada helicoidal na qual os degraus de pedra se apoiam uns sobre os outros, ou seja, sem esteio de pilão, pode ser visto na Igreja Matriz de Nossa Senhora do Rosário, no distrito de Padre Viegas. [FIG. 165 | FIG. 166]

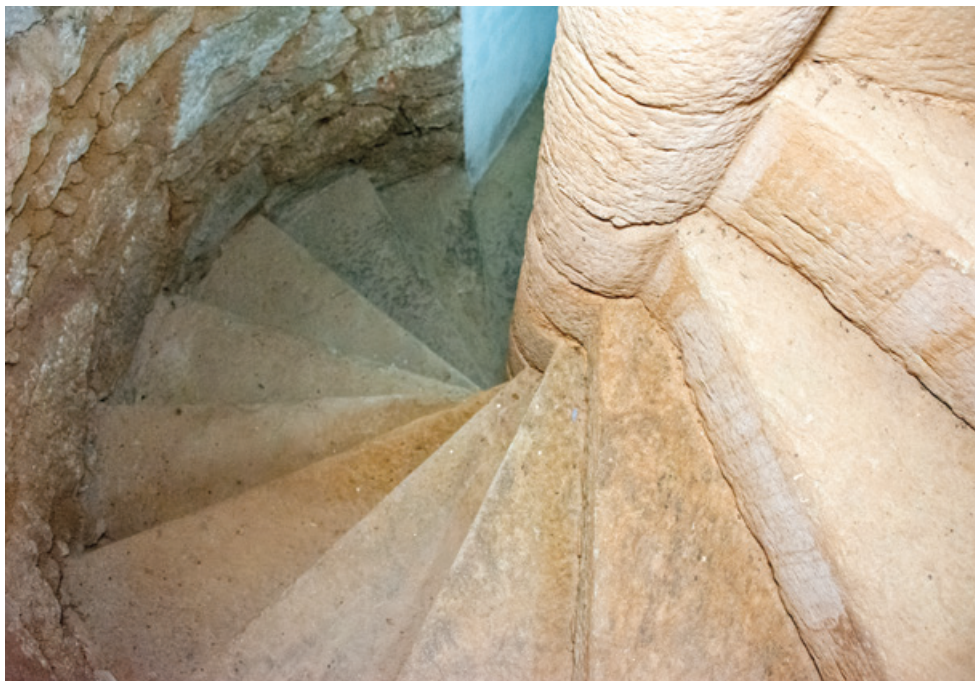
**FIG. 166** Escada helicoidal de pedra. Igreja Matriz Nossa Senhora do Rosário, Padre Viegas. Foto dos autores, 2022.

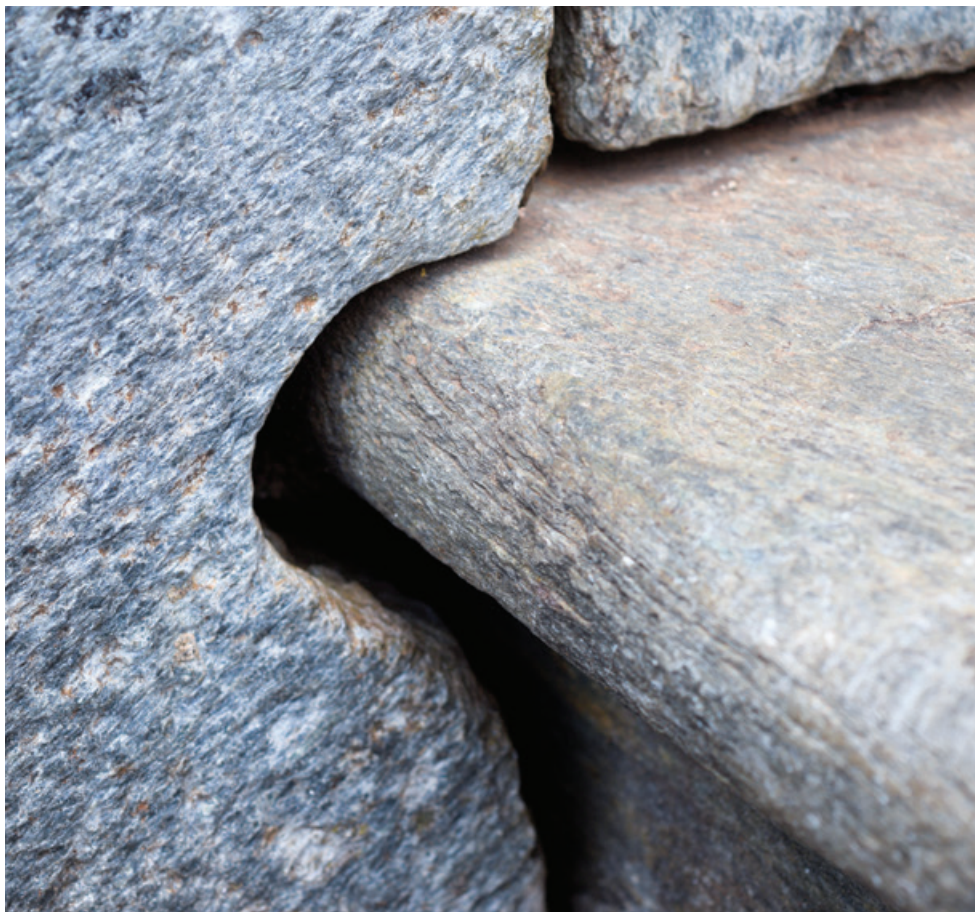
**FIG. 167** Detalhe do encaixe do guarda-corpo como degrau da escadaria da Igreja de São Francisco de Assis, Mariana - Sede. Foto dos autores, 2022.

Em algumas escadas identificadas em Mariana, na Igreja de São Francisco de Assis, e em seus distritos, na Igreja Matriz de Nossa Senhora da Conceição de Camargos, observaram-se nos elementos de cantaria diversas soluções de encaixes que se assemelham àqueles próprios da carpintaria, geralmente para conectar degraus e guarda-corpos. [FIG. 167 | FIG. 168 | FIG. 169 | FIG. 170 | FIG. 171]

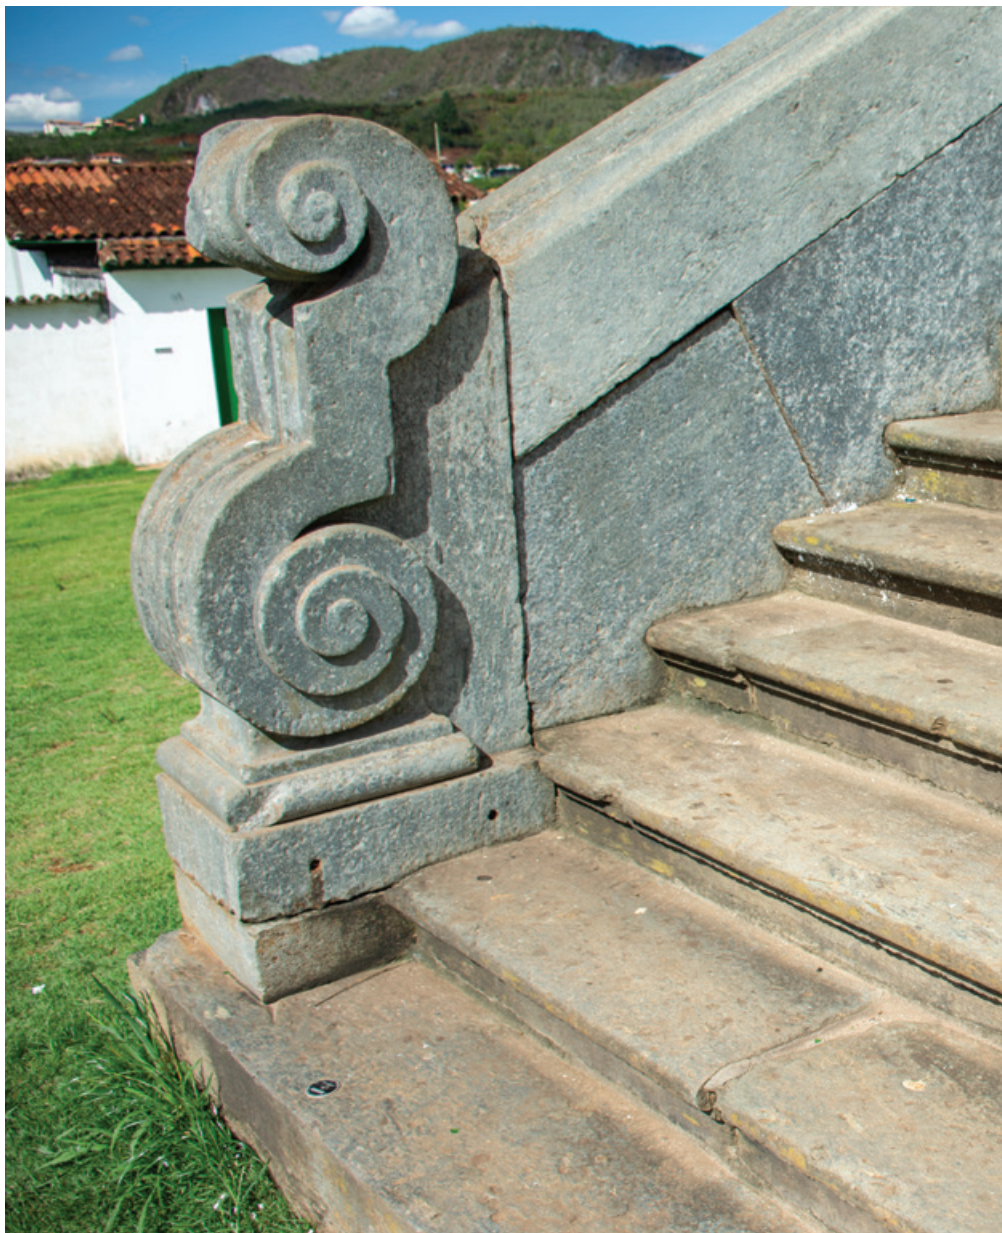
**FIG. 168** Guarda-corpo de cantaria da escadaria da Igreja de São Francisco de Assis, Mariana - Sede. Foto dos autores, 2022.

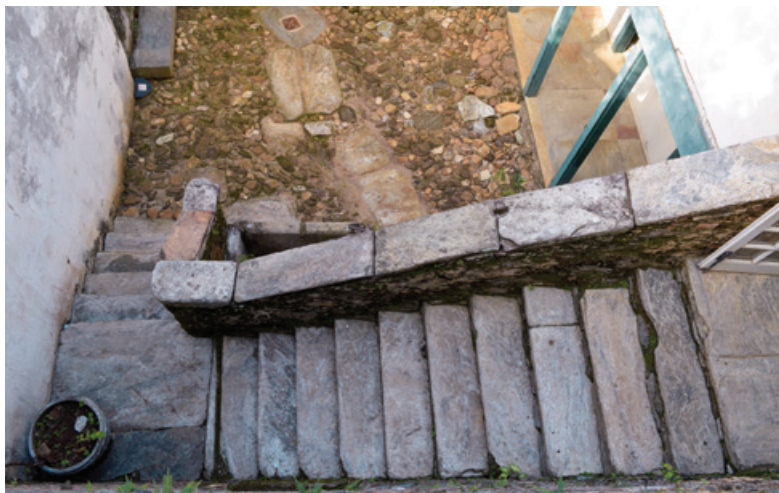
**FIG. 169** Guarda-corpo de alvenaria de pedra da escada do pátio da sede do Centro de Apoio ao Turista, Mariana - Sede. Foto dos autores, 2022.

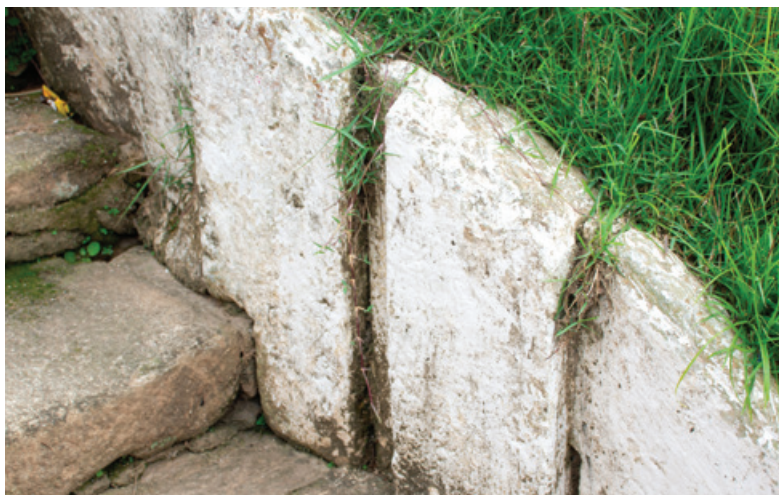
**FIG. 170** Detalhe dos encaixes do guarda-corpo de cantaria da escadaria lateral da Igreja Matriz de Nossa Senhora da Conceição, Cachoeira do Brumado. Foto dos autores, 2022.

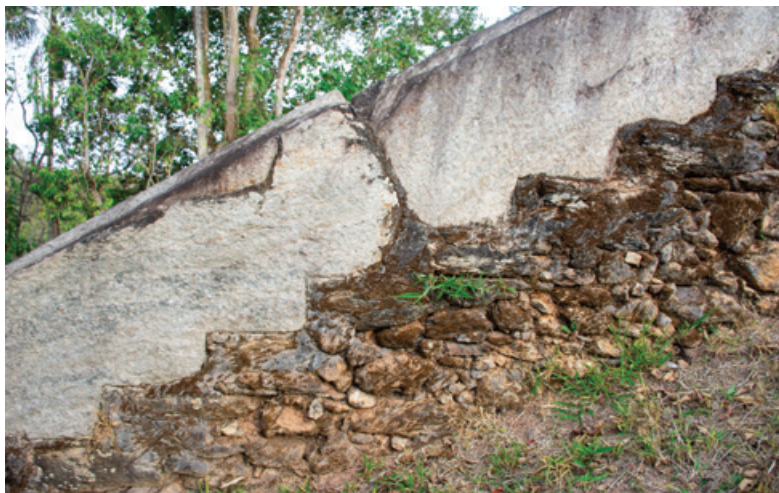
**FIG. 171** Guarda-corpo de cantaria da escadaria da Igreja de Nossa Senhora da Conceição, Camargos. Foto dos autores, 2022

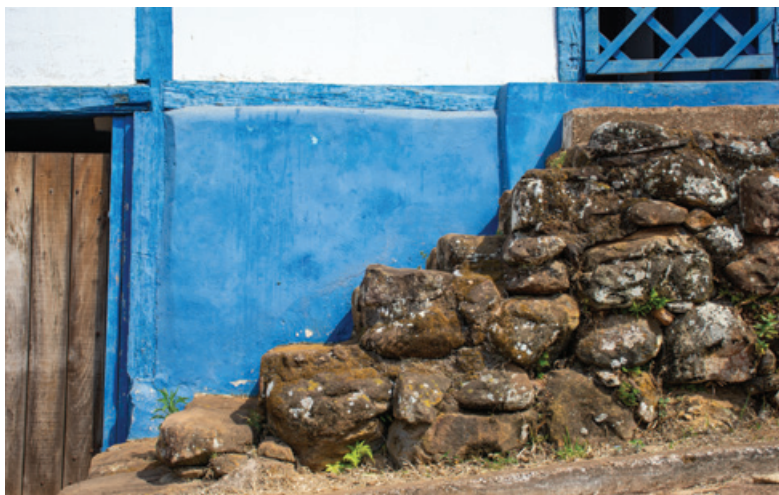
**FIG. 172** Escada de alvenaria de pedra em edificação civil. Santa Rita Durão. Foto dos autores, 2022.

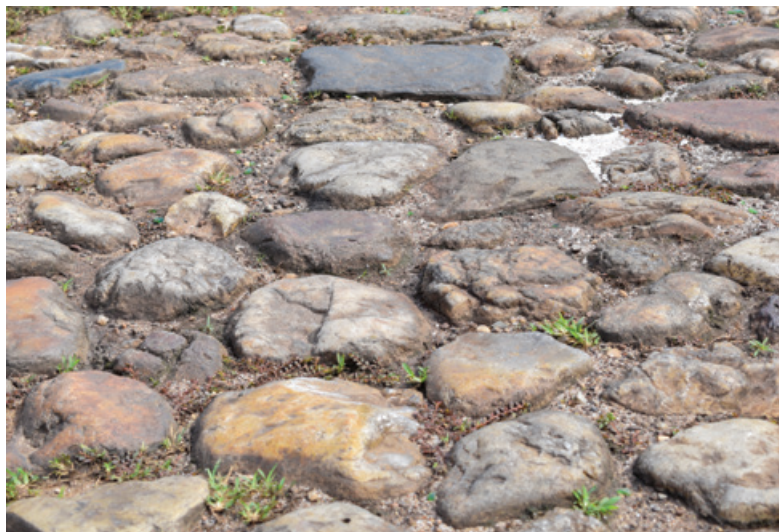
**FIG. 182** Detalhe de pavimentação de rua em Mariana, Sede. Foto dos autores, 2022.

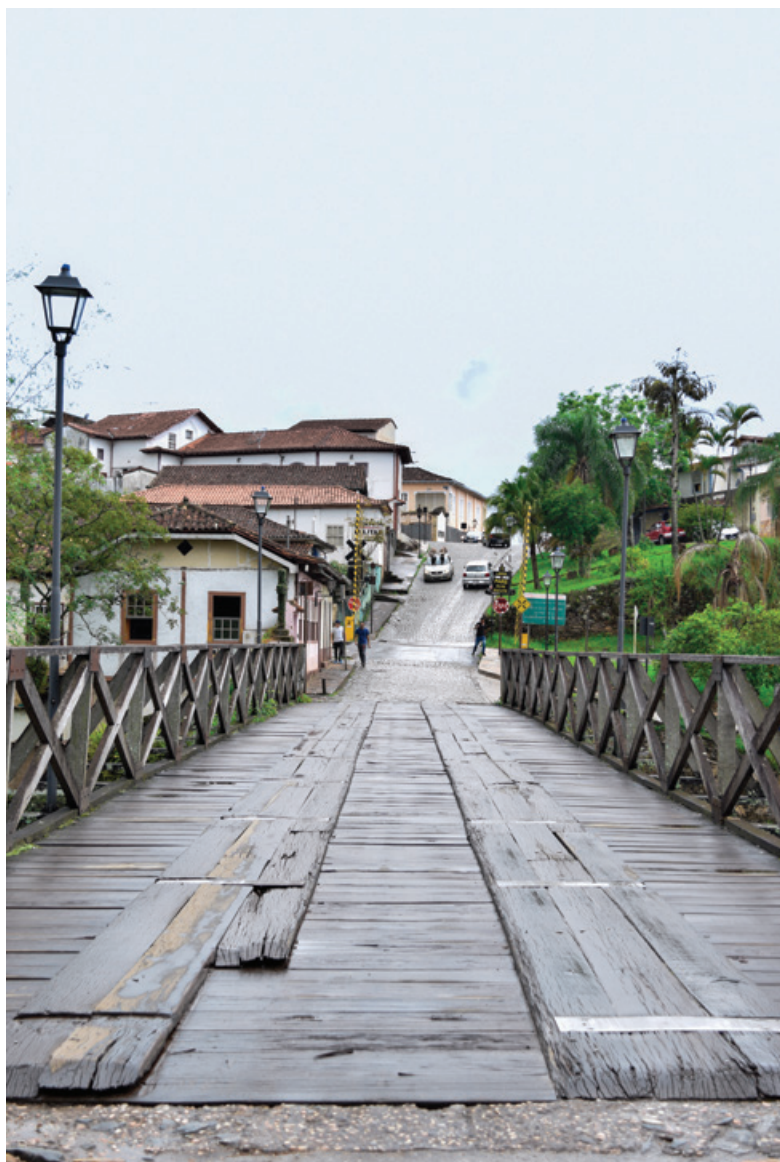
**FIG. 183** Ponte Alphonsus de Guimarães, Mariana - Sede.  
Foto dos autores, 2022.

Outra importante ponte, conhecida como Ponte de Tábuas, mas oficialmente denominada Ponte Alphonsus de Guimarães, chamou-se num momento de Ponte Manoel Ramos, o seu construtor em 1713, e, em seguida, Ponte Francisco Diogo, presidente da província que mandou reconstruir as suas pilastras de pedra. Ela ligava, a princípio, os dois bairros principais da cidade: os Monsus e o Rosário Velho (VASCONCELLOS, 1947). [FIG. 183 | FIG. 185]

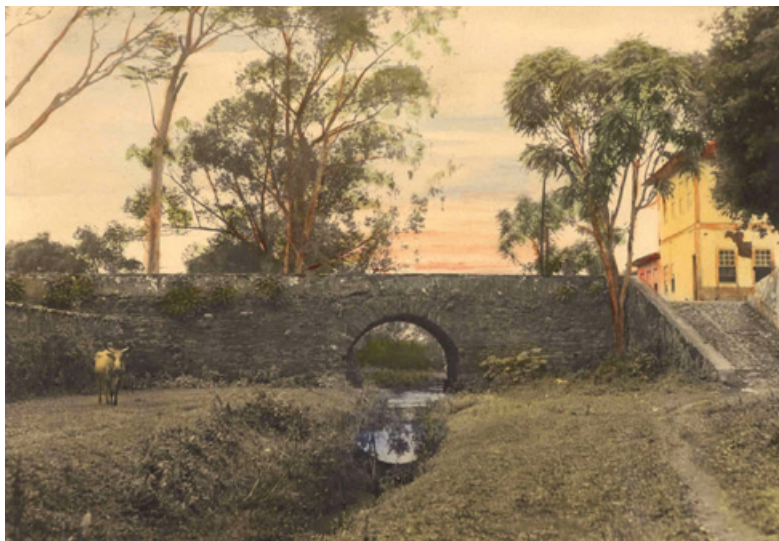
**FIG. 184** Antiga Ponte da Areia que dava continuidade à Rua Direita, Mariana - Sede. FERBER, sem data. Portal do Arquivo Público Mineiro.

Conforme Vasconcellos (1947), antes de aberta a rua Direita, esta era um simples passadiço, com dois grandes lajedos sobre o córrego, substituída pela Ponte-de-Areia, datada de 1790, sendo assim chamada pelo fato de “ser toda entulhada por dentro de saibros trazidos da praia e do Pissarrão” (VASCONCELLOS, 1947, p. 57-58). Atualmente, já bastante descaracterizada, a Ponte-de-Areia resiste ao fluxo intenso de veículos, sendo um dos principais meios de acesso ao centro histórico de Mariana. [FIG. 184]

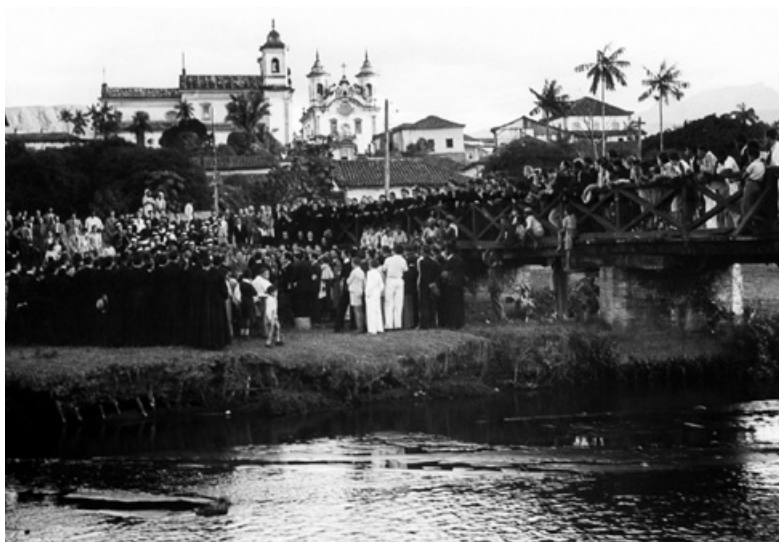
**FIG. 185** Ponte de Tábuas atualmente denominada Ponte Alphonsus de Guimarães, Mariana - Sede. HESS, 1939 *apud* GRIECO, 2013.

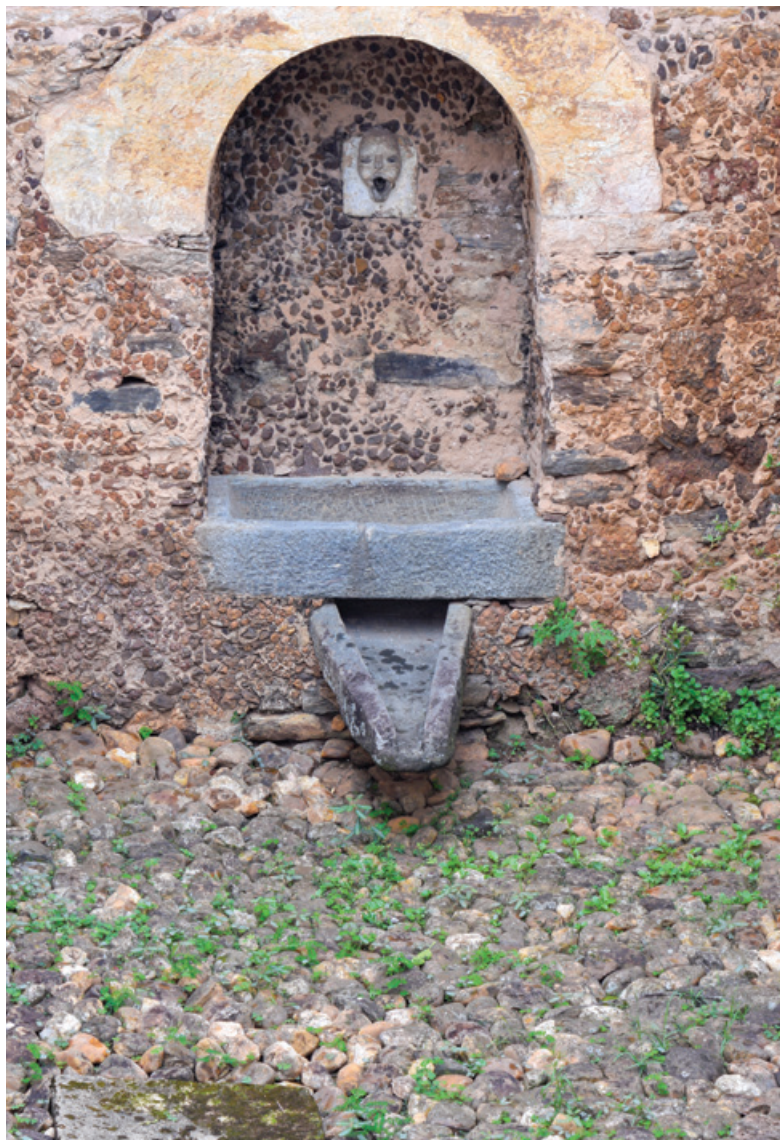
**FIG. 186** Bica de antiga estrutura de abastecimento de água e tampa de drenagem de pedra do pátio da Casa Setecentista - Escritório Técnico do IPHAN em Mariana, Sede. Foto dos autores, 2022.

Diversos termos de arrematação celebrados entre construtores e a Câmara de Mariana no período de 1715 e 1863 fazem referência a obras as mais variadas relativas aos sistemas de abastecimento de água, como construção e reparação de canalizações e chafarizes (PEREIRA *et al.*, 2016). [I FIG. 186](#) | [FIG. 187](#) | [FIG. 188](#) | [FIG. 189](#) | [FIG. 190](#) |

A canalização das águas era feita por meio de manilhas, alcatruzes de pedra-sabão ou telhões bem cozidos e rejuntados. O diâmetro interno dos alcatruzes era de aproximadamente 10 cm, e

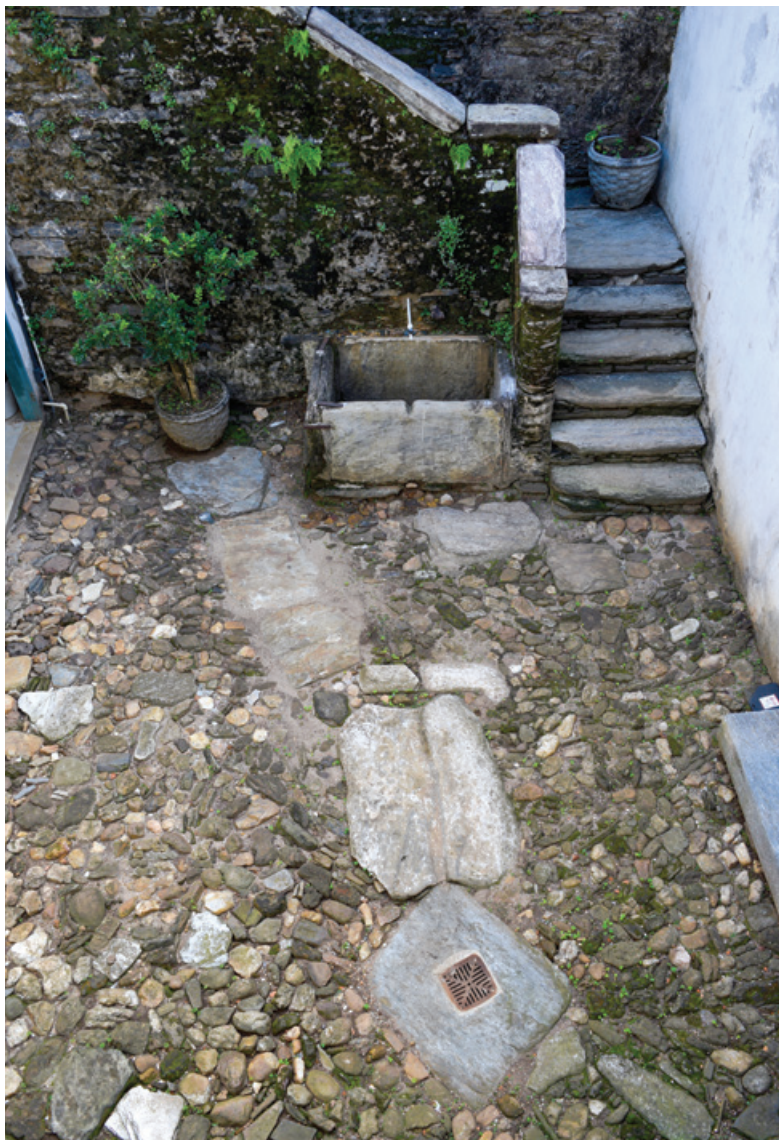
**FIG. 187** Tanque de antiga estrutura de abastecimento de água e canaleta de drenagem de pedra do pátio da sede do Centro de Apoio ao Turista, Mariana - Sede. Foto dos autores, 2022.

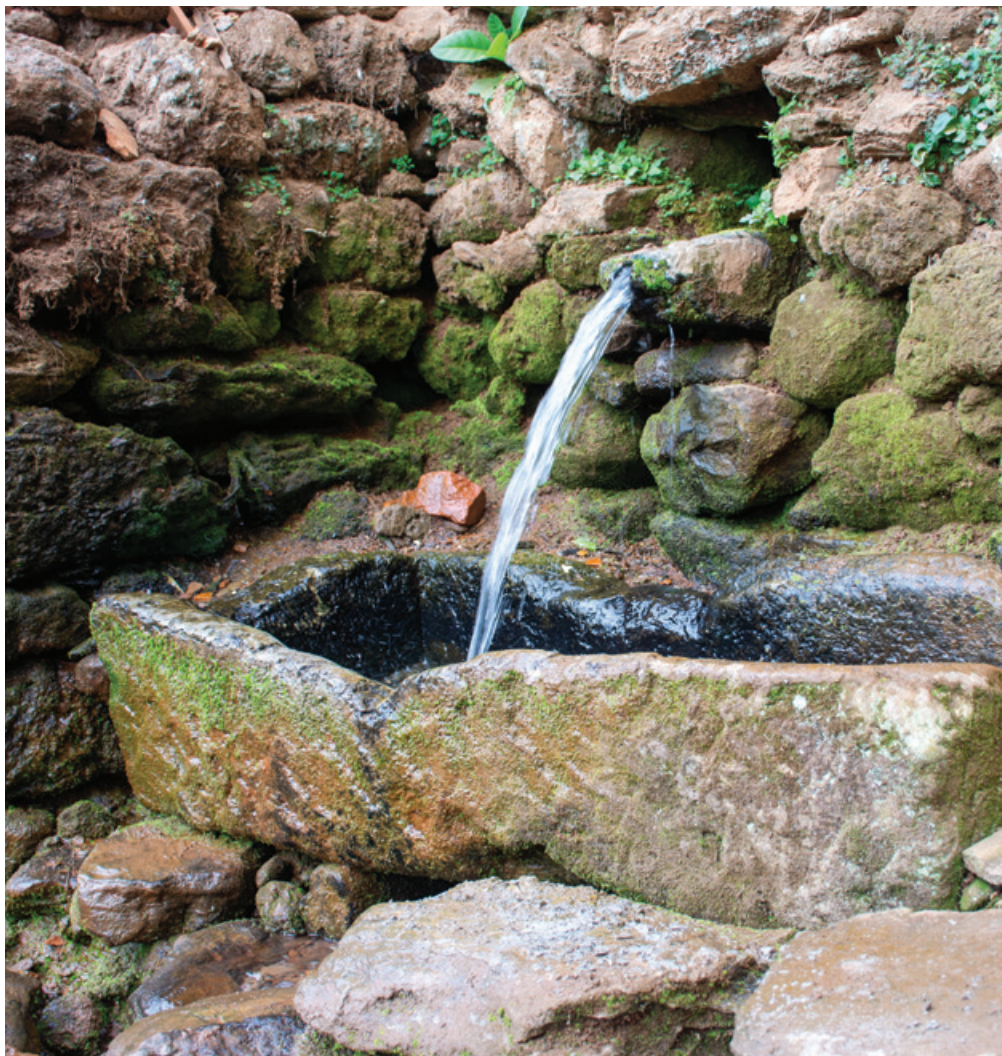
**FIG. 188** Tanque de antiga estrutura de abastecimento de água do pátio de edificação civil, Santa Rita Durão. Foto dos autores, 2022.

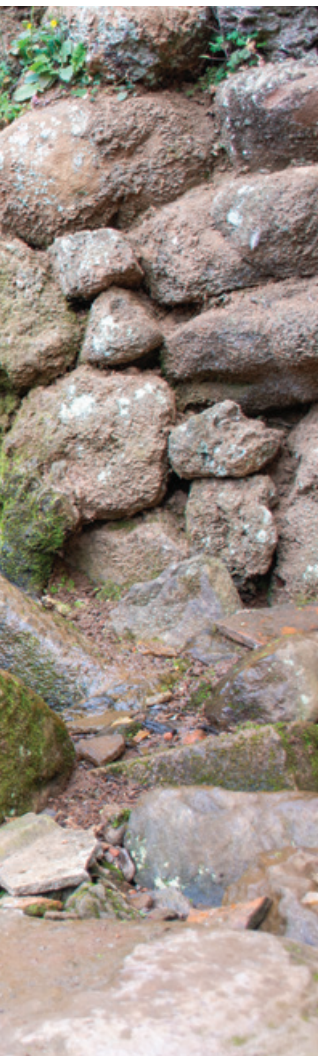
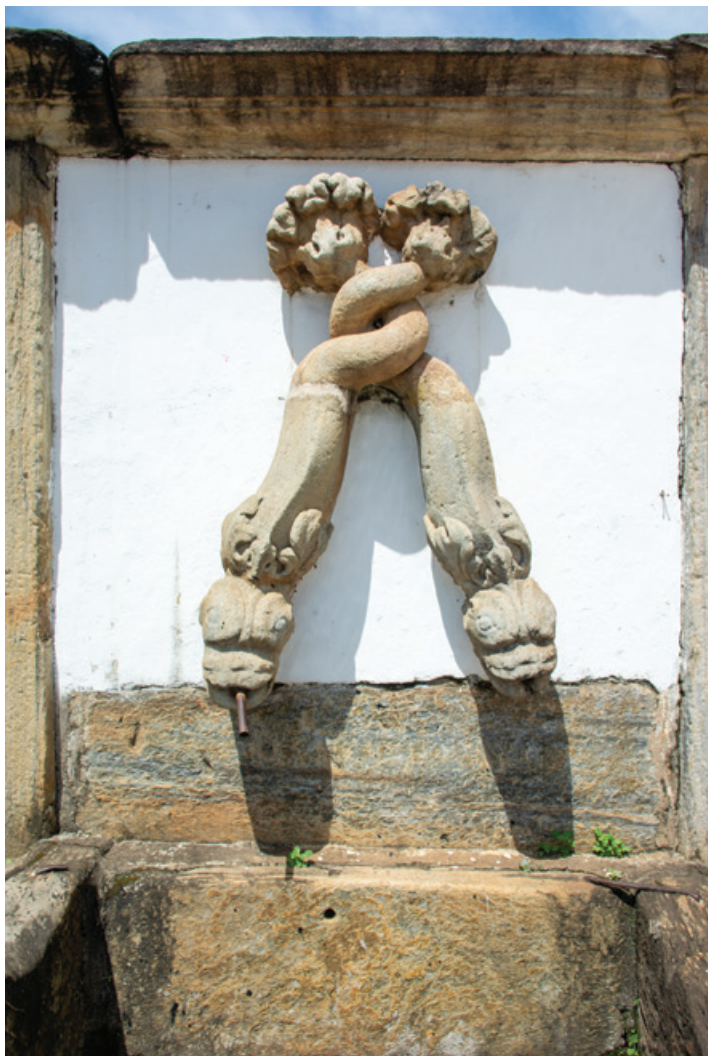
**FIG. 189** Chafariz São Pedro, Mariana - Sede.  
Foto dos autores, 2022.

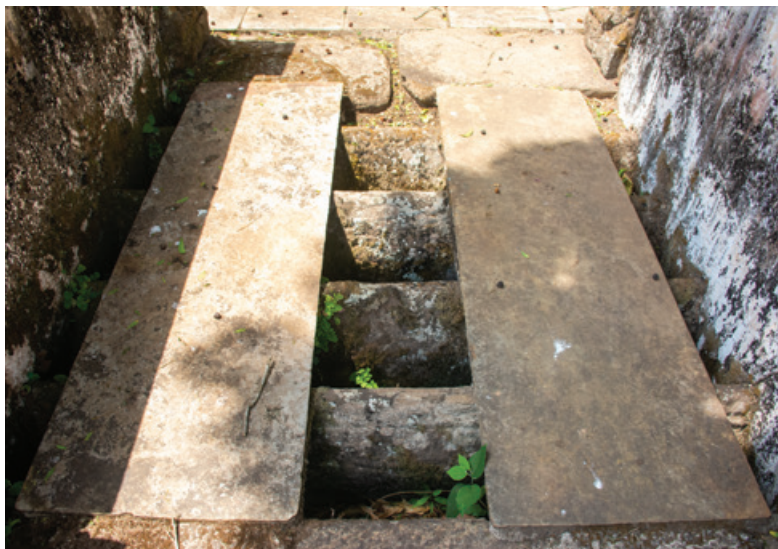
**FIG. 191** Mataburro situado no acesso à Igreja de nossa Senhora do Rosário, Santa Rita Durão. Foto dos autores, 2022.

Os mata-burros servem para impedir a passagem de animais entre terrenos vizinhos e, no contexto de Mariana e dos seus distritos, o único identificado, possível remanescente do século XVIII, impedia a entrada de animais na área definida pelos muros que cercam uma igreja. Bazin (1983) faz referência a ele, em visita à Igreja de Nossa Senhora do Rosário, no distrito de Santa Rita Durão:

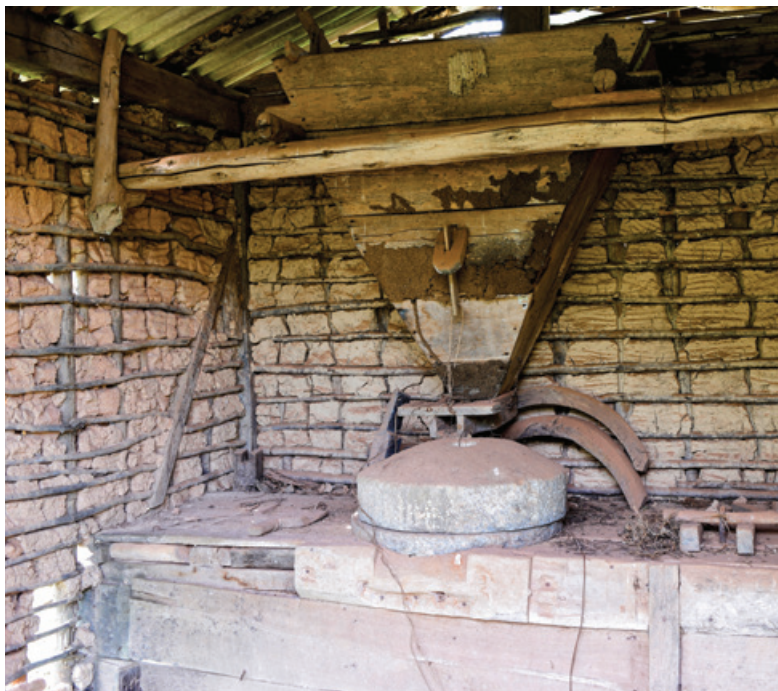
**FIG. 192** Maquinário de moinho hidráulico em propriedade rural da comunidade de Cidreira, Padre Viegas. Foto dos autores, 2022.

Localizado à margem direita da estrada entre o distrito de Cachoeira do Brumado e o subdistrito de Barro Branco, na localidade denominada como Cidreira, encontra-se outro moinho, em avançado estado de degradação, com sua estrutura original de madeira e vedações em pau a pique, e ainda equipado com as pedras e demais mecanismos de funcionamento. [FIG. 192 | FIG. 193]

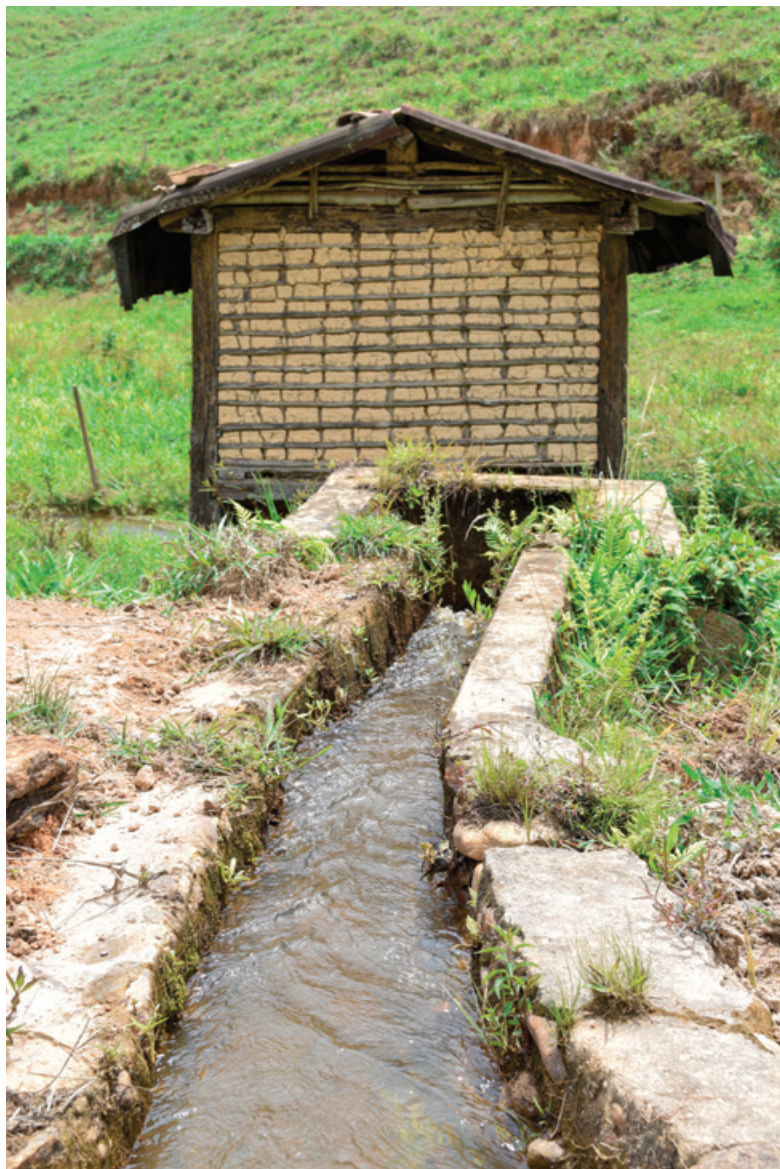
**FIG. 193** Canal de água de moinho hidráulico em propriedade rural da comunidade de Cidreira, Padre Viegas. Foto dos autores, 2022.

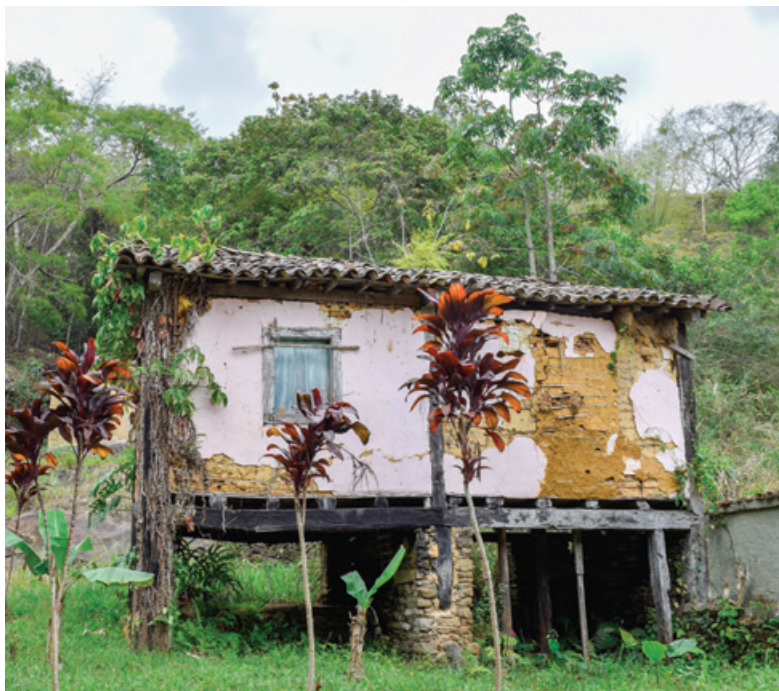
**FIG. 194** Moinho hidráulico, último exemplar de uma sequência de moinhos existentes em Furquim. Foto dos autores, 2022.

Outro moinho foi localizado no distrito de Furquim – este com estrutura mais robusta e de maiores dimensões que os demais identificados, ainda que em estado precário – e, segundo relatos dos moradores, é o último exemplar de uma sequência de moinhos que ocupavam a encosta do morro. [FIG. 194]

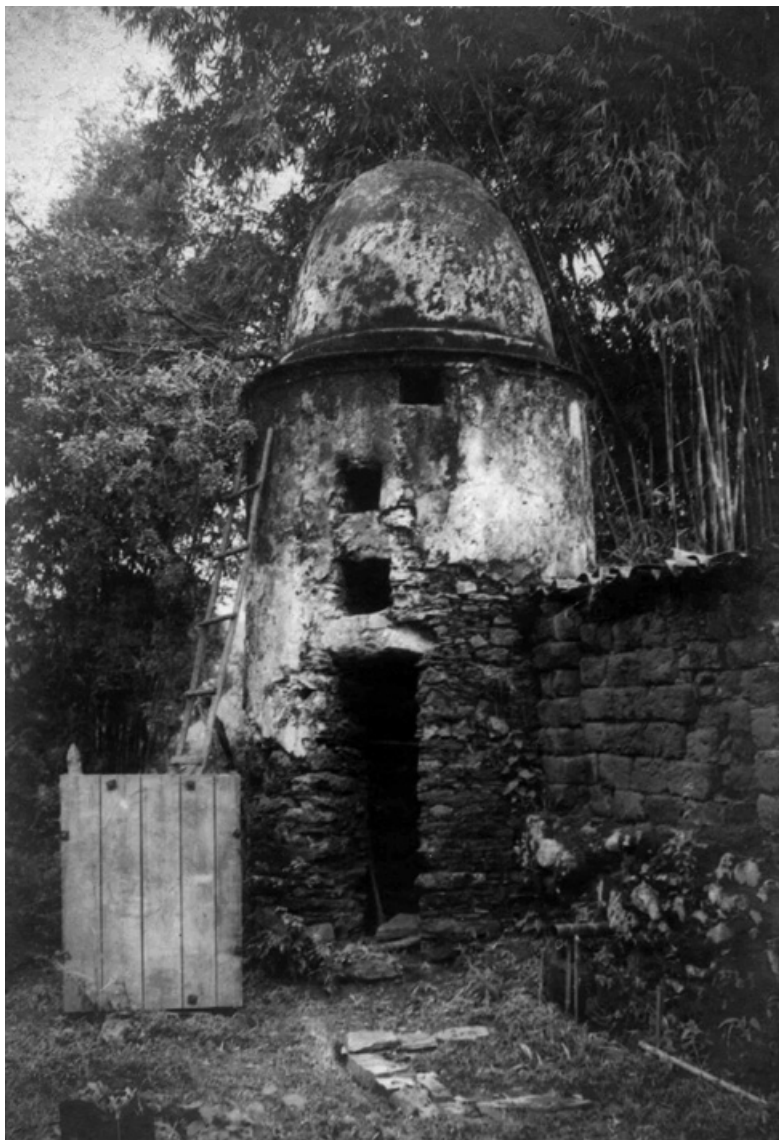
**FIG. 195** Pombal do antigo sítio Vamos Vamos, Mariana - Sede. Autor desconhecido, sem data. Acervo do Escritório Técnico do IPHAN em Mariana.

O sítio do Vamos-Vamos, com o seu solar e outras estruturas, das quais restam hoje apenas os dois pombais, data do fim do século XVIII e início do seguinte. Os pombais, que hoje encontram-se isolados em área urbanizada de Mariana, eram estruturas destinadas à criação de pombos. A edificação assemelha-se às torres de vigia ou campanários, com aberturas para a entrada das aves na parte alta e uma porta na parte baixa. A sua configuração interna não pode ser compreendida com base em fotos antigas, mas pode-se inferir que havia estruturas internas, provavelmente de madeira, que formavam apoios para os ninhos. [ FIG. 195 ]

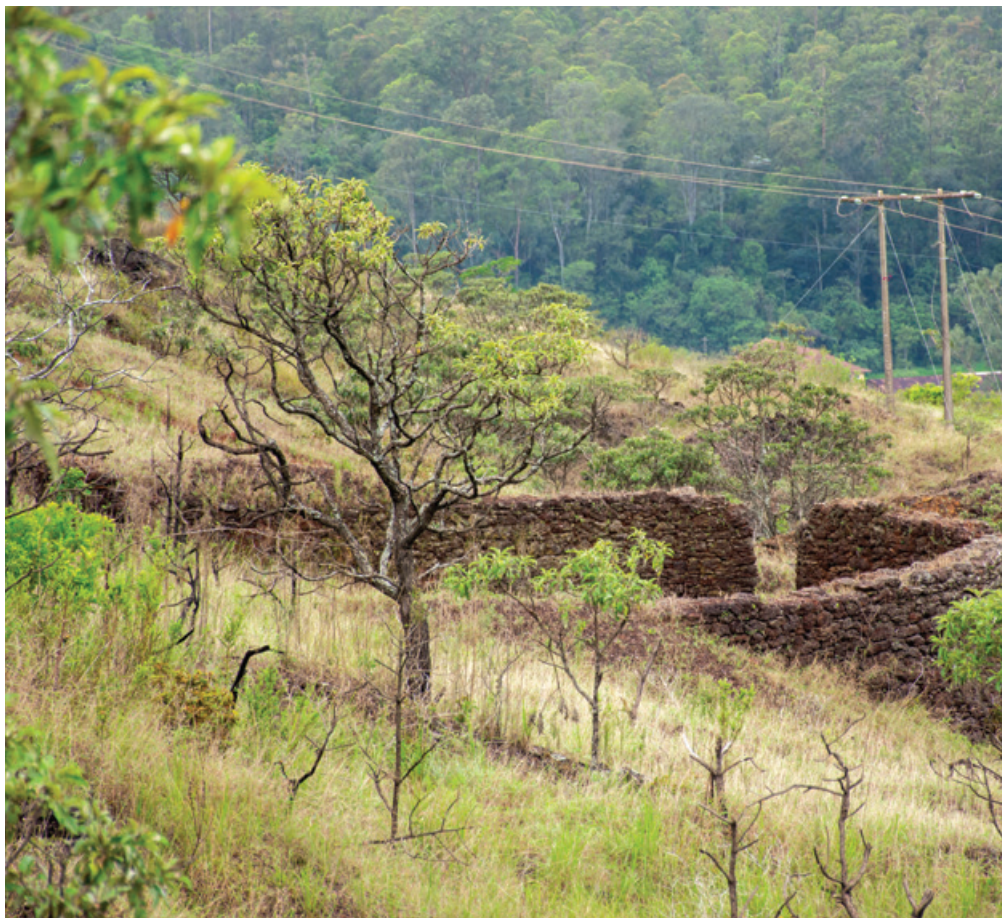
**FIG. 196** Remanescente de um mundéu situado no Conjunto Paisagístico e Arqueológico do Morro Santo Antônio, Passagem de Mariana. Foto dos autores, 2022.

*“No meio da parede de frente de cada mundéu existia em toda sua altura uma fenda vertical de 1,50 m de largura, contra a qual se aplicavam internamente travessas espessas de madeira, colocadas umas sobre as outras, à medida que o nível do depósito se elevava em cada reservatório, de modo a dar tempo às águas de decantar, antes de escoarem por cima desse escoadouro. Pedras, em saliência na fenda, dispostas em ziguezague perto da borda inferior, serviam de apoio às travessas, que resistiam melhor à pressão lateral. As águas depois da decantação escoavam para o canal inferior que as dirigia para o vale. Cheio um mundéu, suprimia-se a comunicação com o canal lateral e, quando todos estavam cheios, interrompia-se o trabalho de escavação para proceder à concentração das areias depositadas. Essa concentração era feita no pé de cada reservatório, diante da fenda vertical, no caminho que as águas seguiam para atingir o canal inferior”* (FERRAND, 1998, p. 112-113). [ [FIG. 196](#) | [FIG. 197](#) ]
