# TÉCNICAS CONSTRUTIVAS TRADICIONAIS

Um olhar para a diversidade

**NO TERRITÓRIO DE MARIANA**

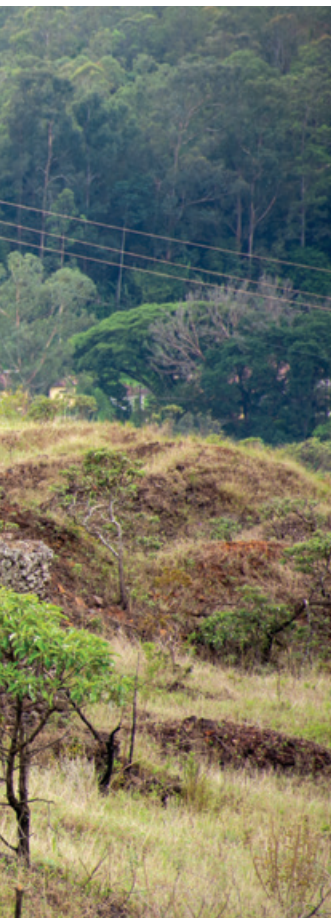
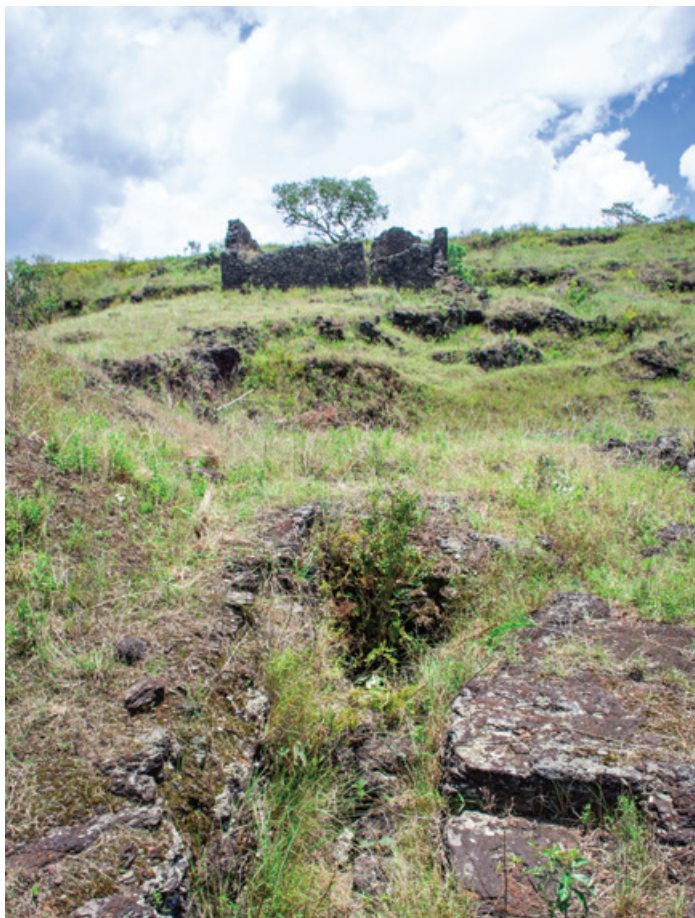
**FIG. 197** Buraco de sarilho situado no Conjunto Paisagístico e Arqueológico do Morro Santo Antônio, Passagem de Mariana. Foto dos autores, 2022.
